# Inventering av kulturmiljövärden längs tre värmländska vattendrag.

- Norra ny socken, Ekshärands socken, Älgå socken, Torsby, Hagfors och Arvika  
kommuner, Värmlands län

Rapport 2012:01

Kulturmiljöcentrum Värmlands projektnummer: 2012:01

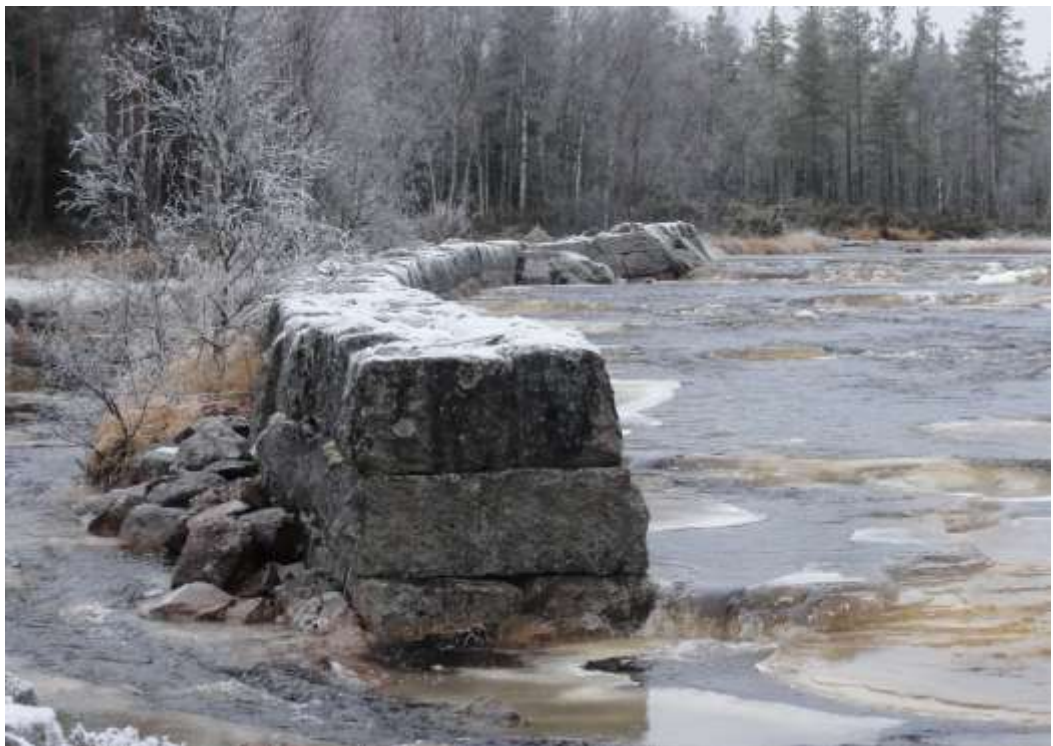
Figur 2. Kilstensmur i Halgån (Obj 26), fotografi från syd. Foto: Ellinor Forssell, Kulturmiljöcentrum Värmland.

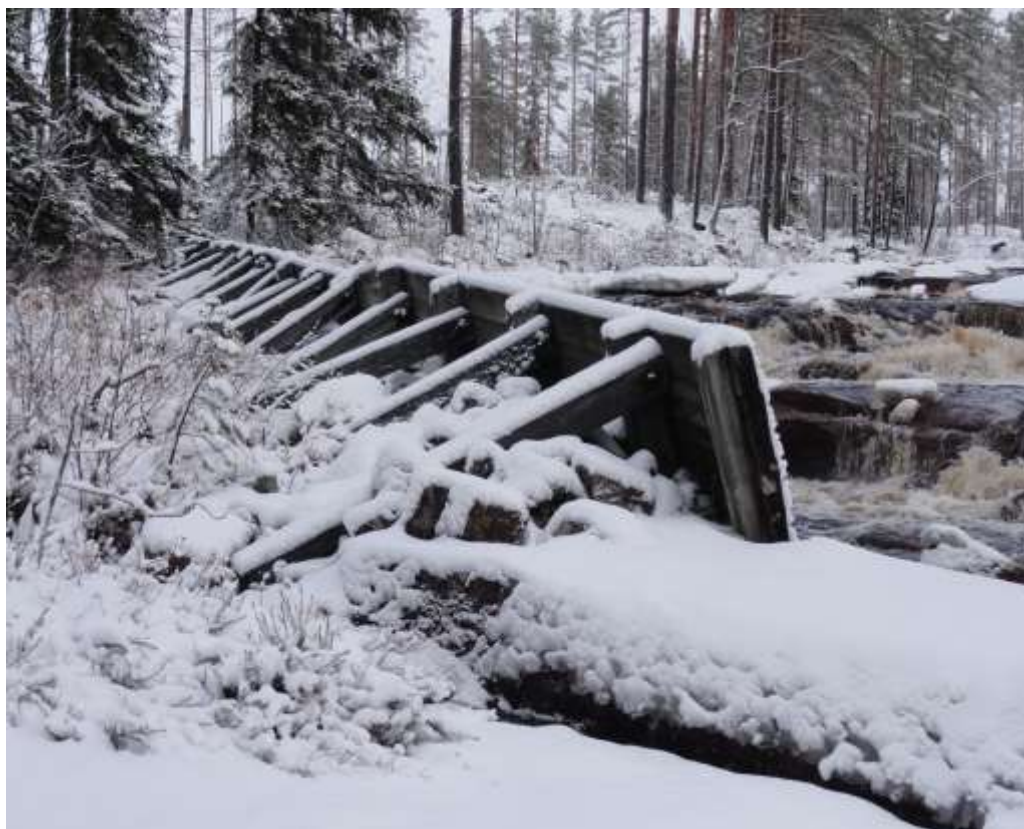
Figur 3. Styrskärm i Kölan (Obj 80). Foto från V. Fotografi av Ellinor Forssell, Kulturmiljöcentrum Värmland.

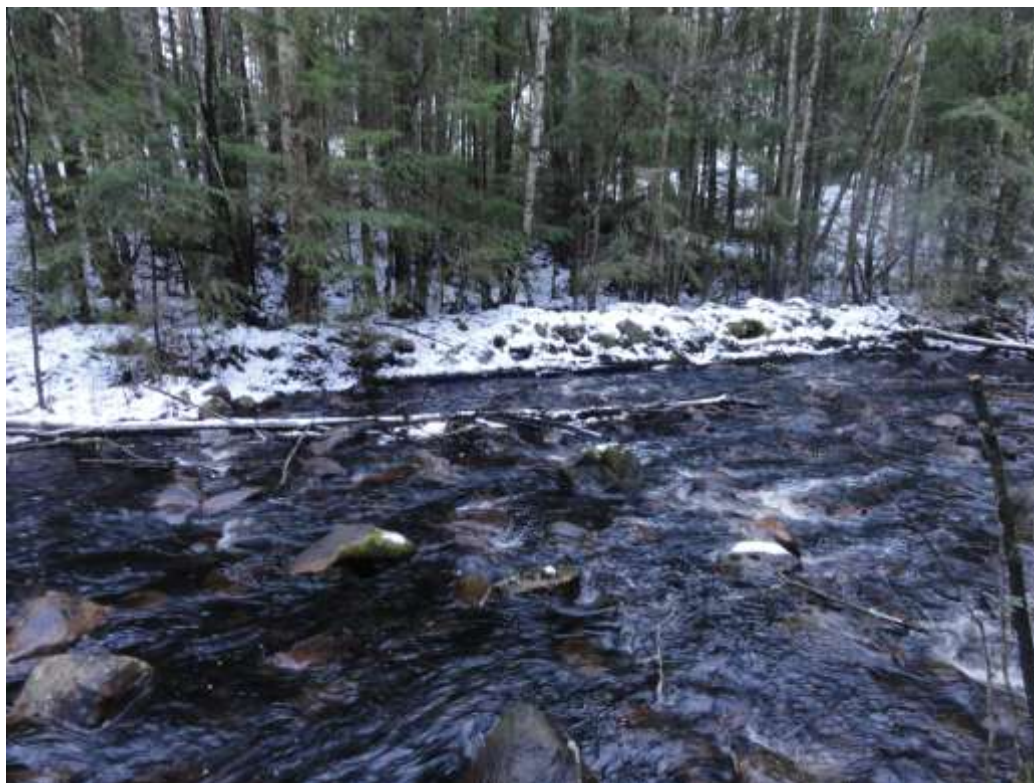
Figur 4. Välbevarad enkelkista längs Acksjöälvens strand. Foto från V. Fotografi av Ellinor Forssell, Kulturmiljöcentrum Värmland.

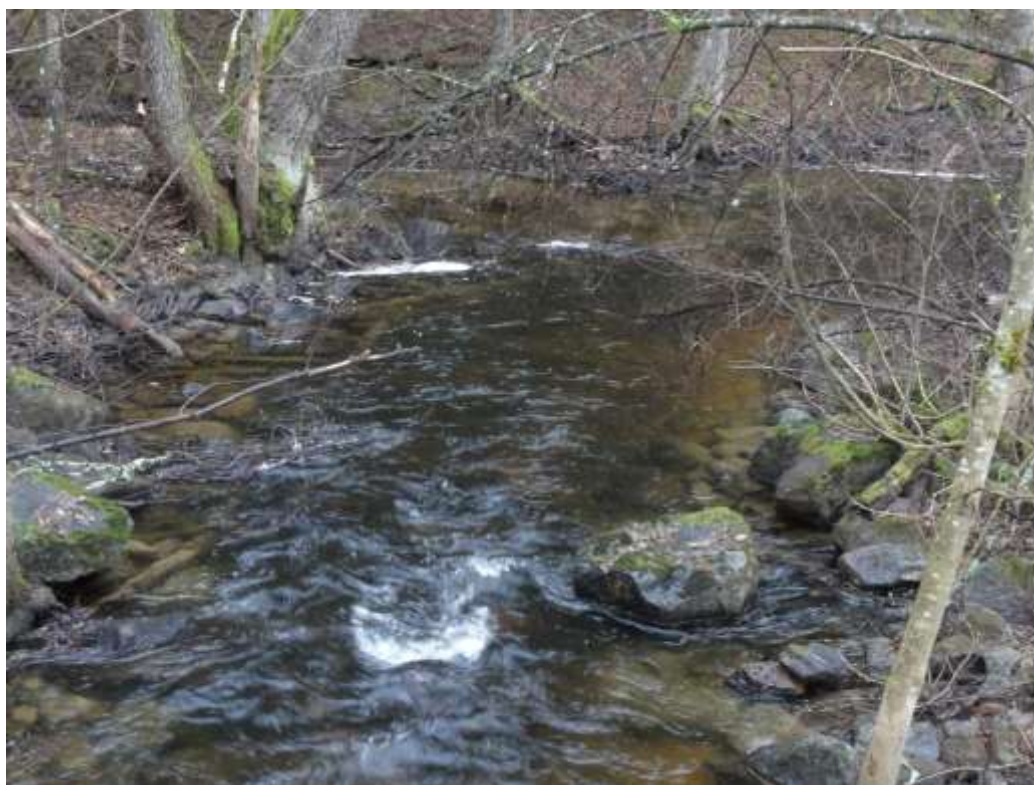
Figur 5. På bilden ser man hur strandkanten uppe till vänster är förstärkt genom enkelkistor i Älgån. Foto från S. Fotografi av Ellinor Forssell, Kulturmiljöcentrum Värmland.

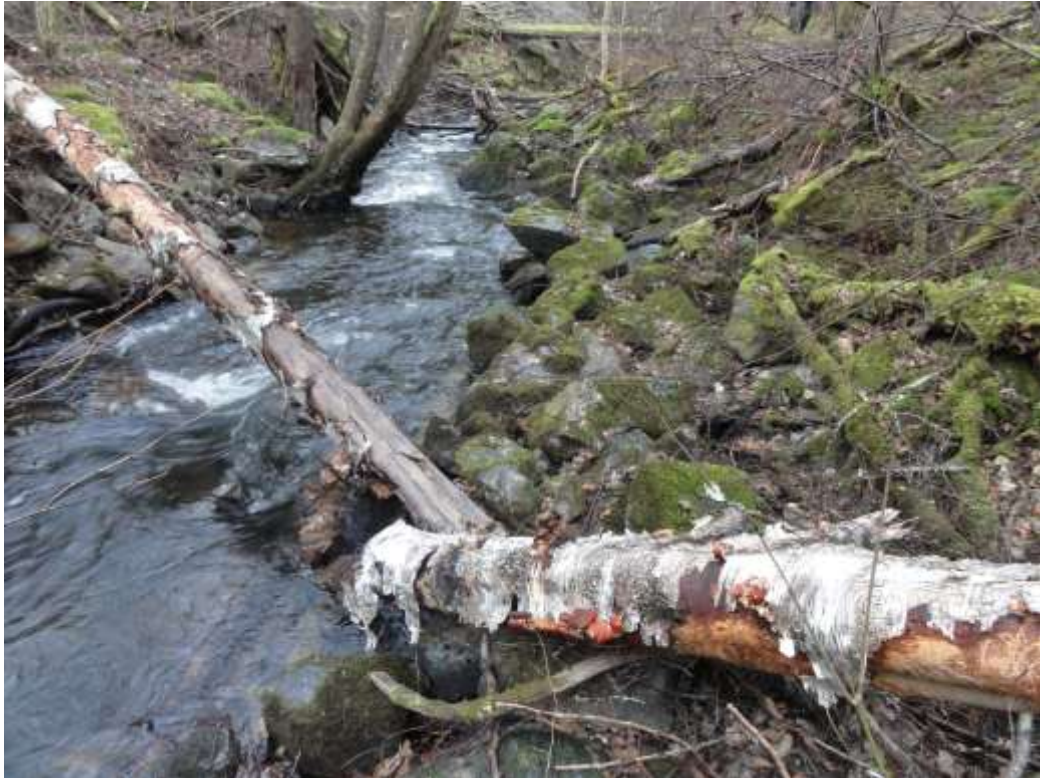
Figur 6. Enkelkista längs Älgån, nere i vänstra hörnet skymtar en av stockarna vilka håller stenarna på plats längs Älgåns östra strand. Foto från syd. Fotografi av Ellinor Forssell, Kulturmiljöcentrum Värmland.

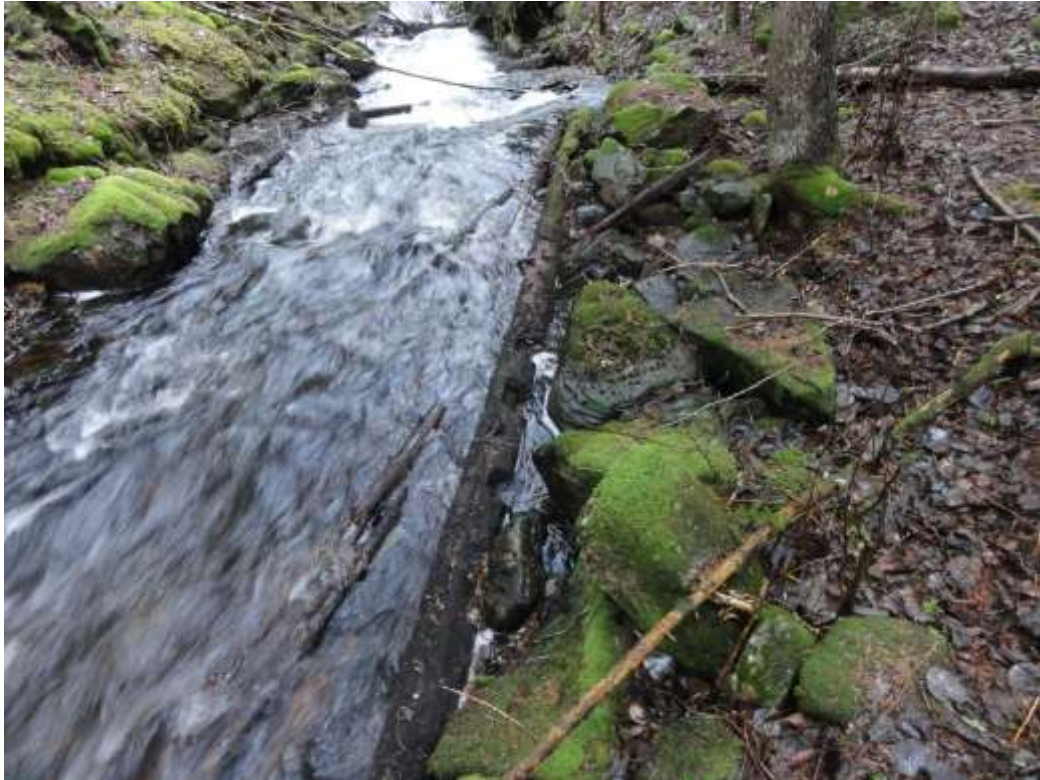
Figur 7. Enkelkista i Mörtebäcken (Obj 88), foto från norr. Fotografi av Ellinor Forssell, Kulturmiljöcentrum Värmland.

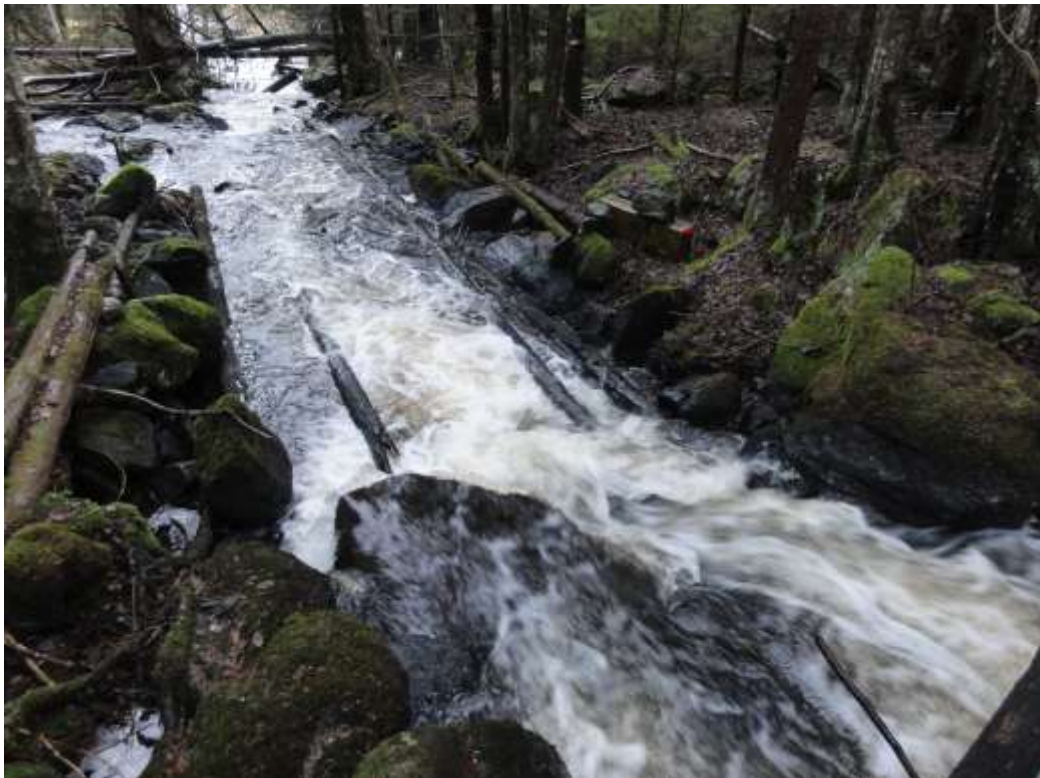
Figur 8. Stöttbotten i Mörtebäcken (Obj 94), foto från norr. Fotografi av Ellinor Forssell, Kulturmiljöcentrum Värmland.

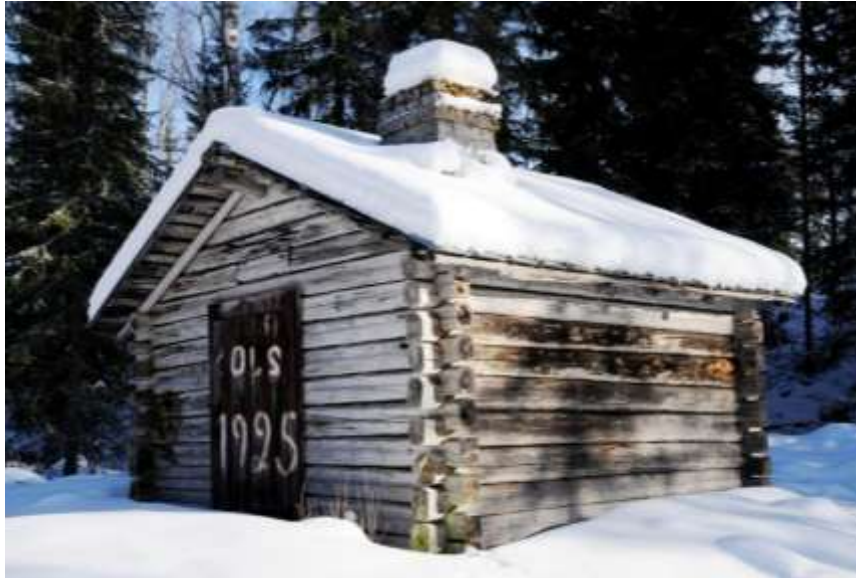
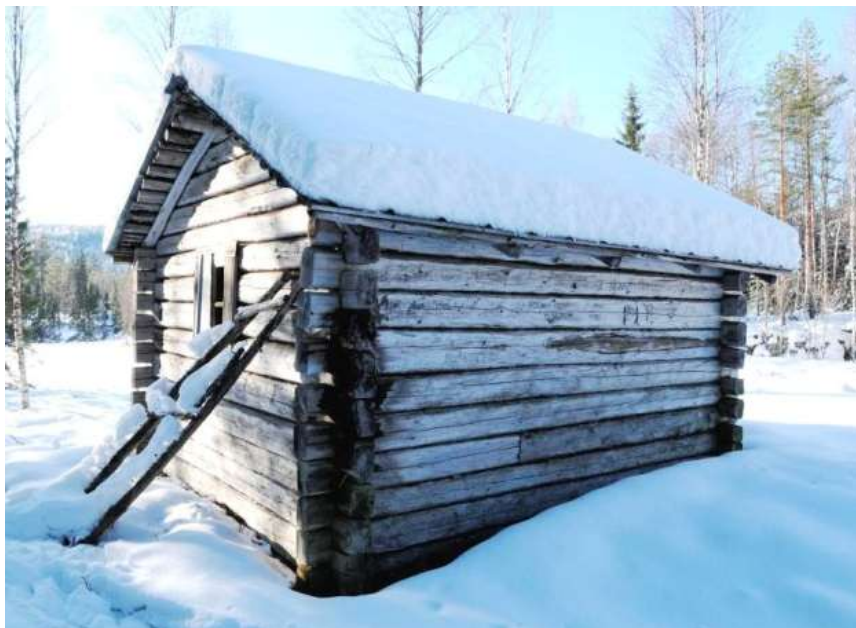
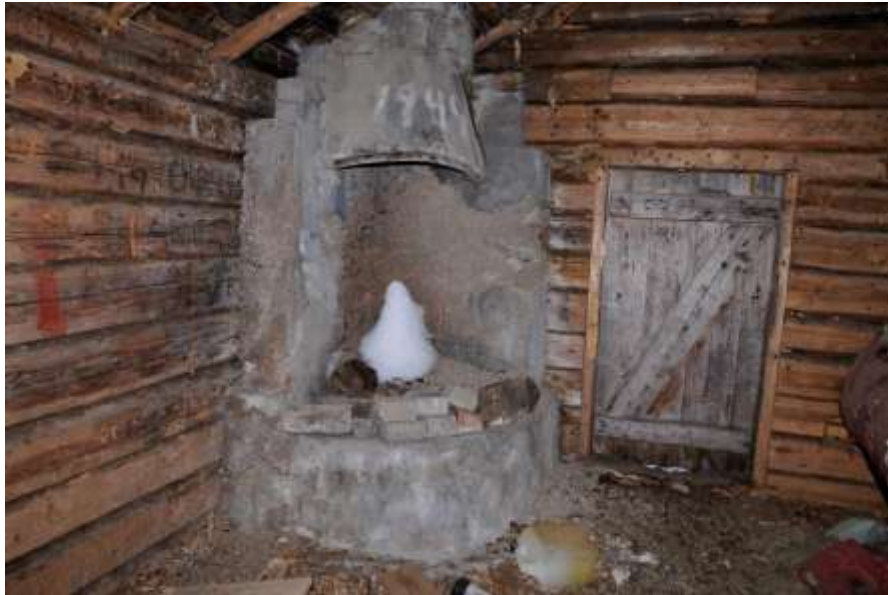
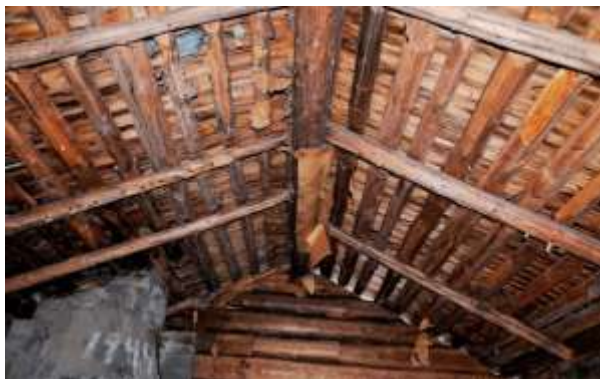
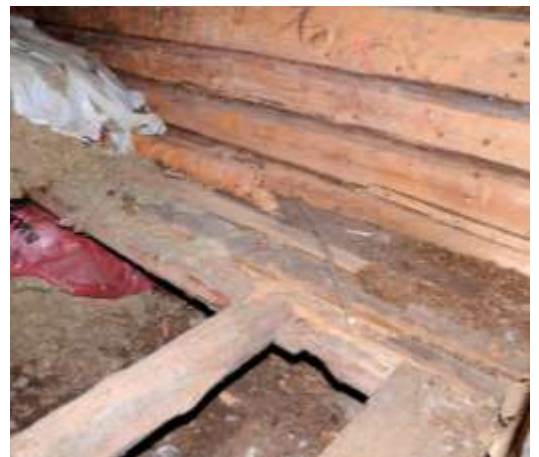
### Stuga (objekt 95)

Byggnaden har röt – och fuktskador i timmerstommen. Rötskadade syllstockar.

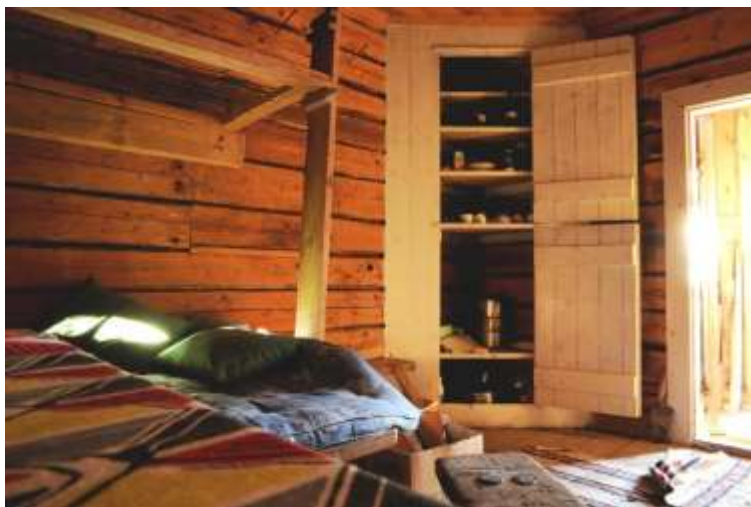
### Dammstuga (objekt 108)

Stor tall ligger rakt över byggnaden.

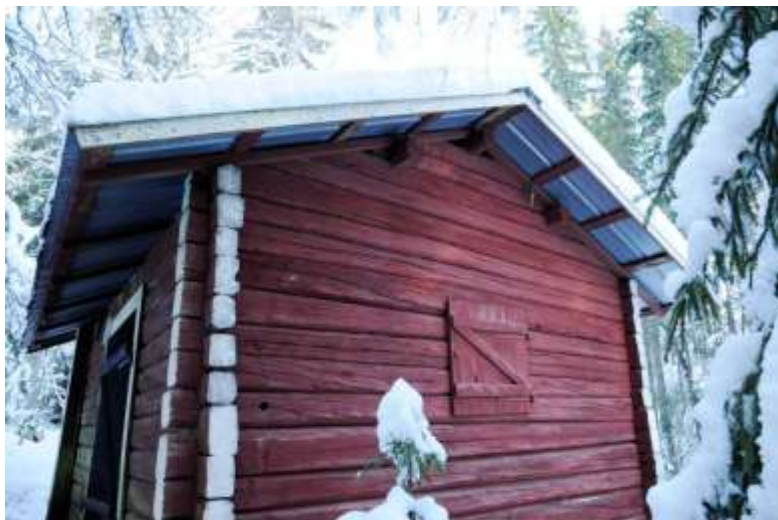
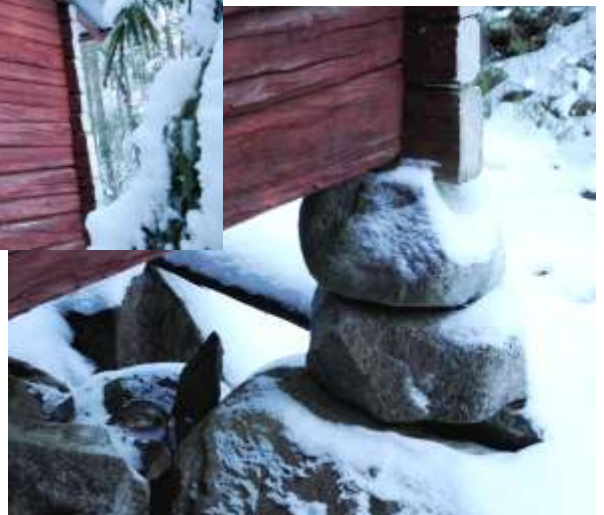
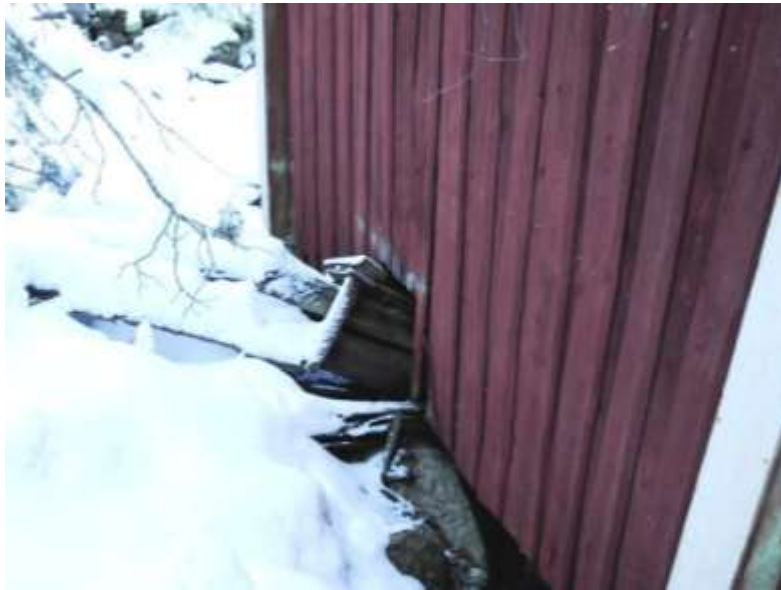
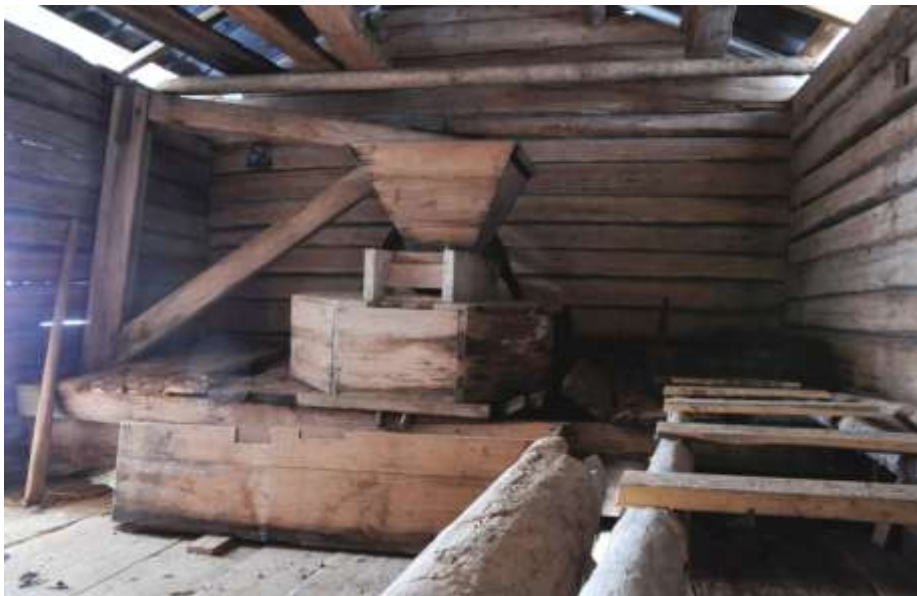
### Skvaltkvarn (objekt 112)

Mycket träd och växtlighet runt byggnaderna. Måste röjas för att byggnaderna inte ska skadas. Rötskador på timmerstommarna och vattenrännan i dåligt skick.
