# Värdefulla flottleder i Norrbottens län

KULTURHISTORISK BEDÖMNING OCH FÖRSLAG TILL BEVARANDE

Länsstyrelsens rapportserie 7/12  
Diarienummer 439-5280-2009

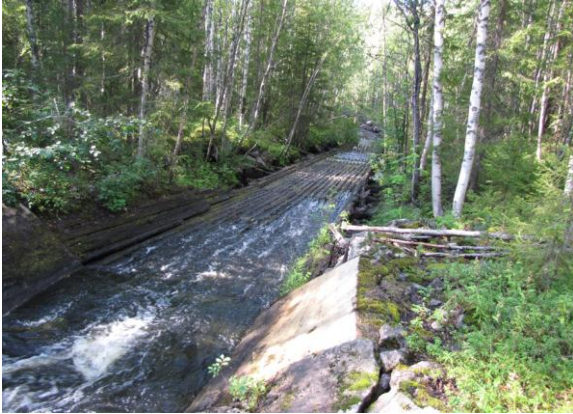
*En ränna (RA 14) i bäckfåran i Abramsån.*

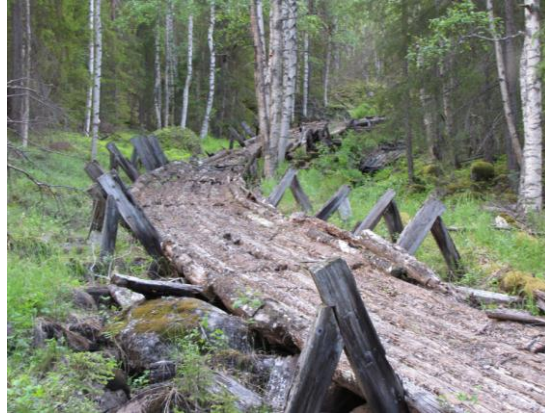
*Rännan (SKJB 3) löper ovanför och bitvis förbi Järvbäcken.*

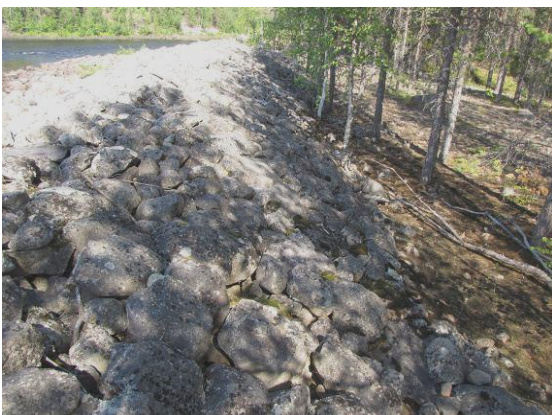
*Den största maskinlagda vallen i inventeringen återfinns i Råneälven (RH 3). Den är 7 meter hög vid lågvatten.*

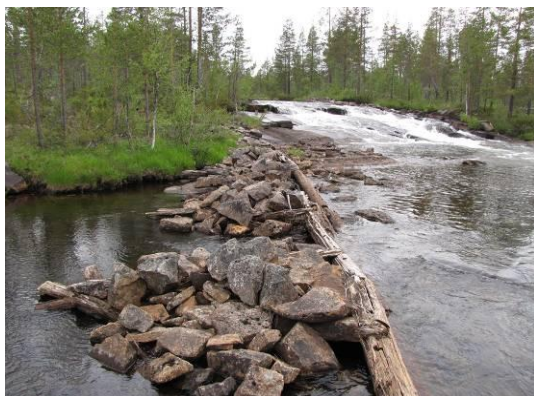
När de övre timmervarven saknas i de enkla trækistorna, rasar stenen ut från karen. Bilden visar ledarmen (LP 2) i Pakkobäcken där något av skärmen står kvar.

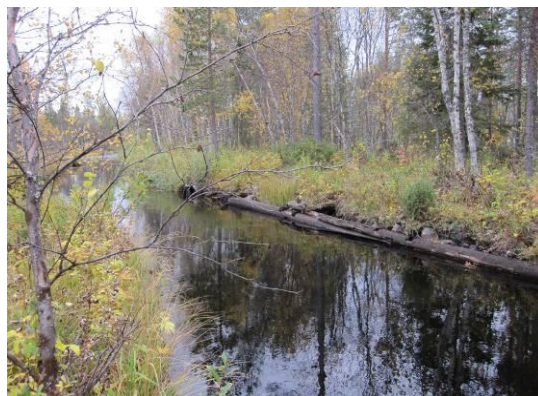
I Harrijaurebäcken (LH3) kan trekantskaren anas till höger i bilden.

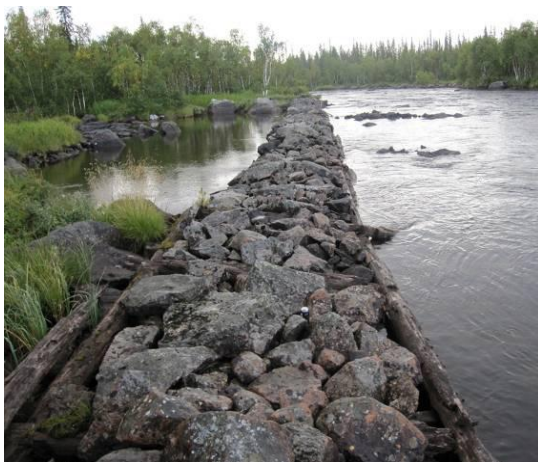
Där de dubbla trækistorna ligger längs med vattenflödet har stenpackningen kunnat ligga kvar trots att de översta stockvarven försvunnit.

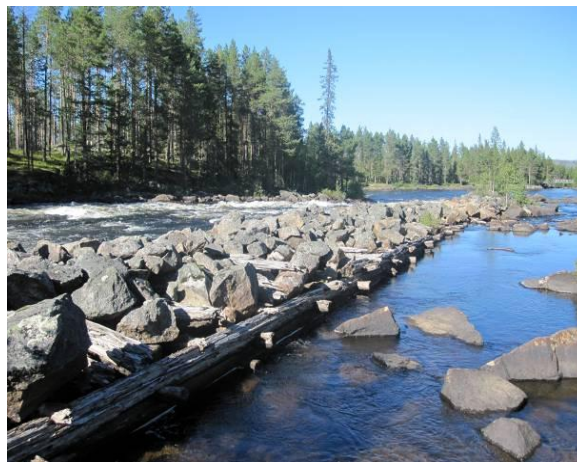
Stabiliteten stärktes genom tätt liggande tvärslår. På bägge bilderna visas dubbla trækistor som återfinns i Pärälven, LP 71 till vänster och LP 24 ovan.

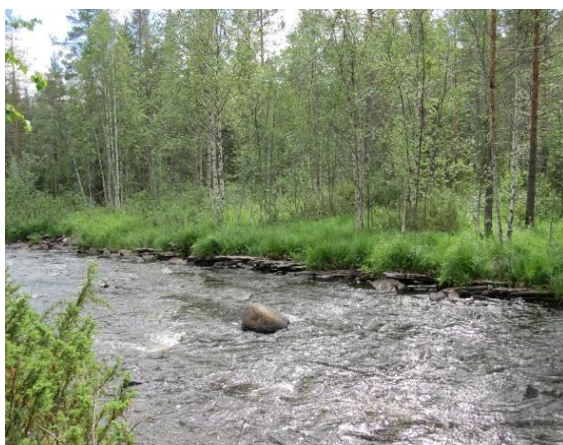
Riskistan (BG 26) i Gäddträskån är övervuxen. Frön har haft lätt att etablera sig i grus- och stenpackningen.

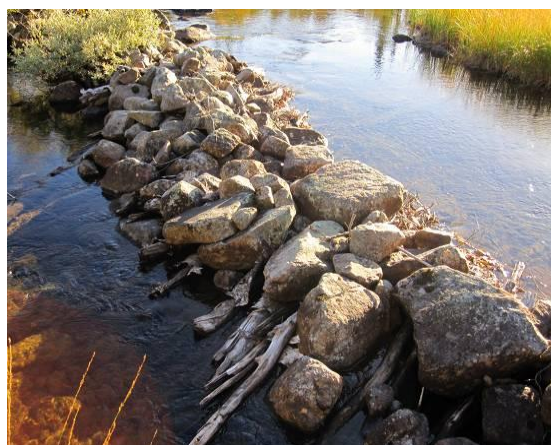
Genom kistan (PM 2) i Mattaureälven strömmar vatten som tar med sig grus och sediment som annars skulle ha varit en grogrund för växtlighet.

| ID | GPS NR/ INV.NR | X | Y | VATTEN-DRAG | BIFLÖDE | ANLÄGG-NINGSTYP | MATE-RIAL | FRAG-MENT. GRAD | MÅTT | TEKNIK | FUNKTION | OMRÅDES-BESKRIVNING | BESKRIVNING | VÄRDE-RING | KOMMENTAR |
|---|---|---|---|---|---|---|---|---|---|---|---|---|---|---|---|
| 172 | PM2 | 1608994 | 7359830 | Pite älv | Mattaure-älven | Kista eller bom? | Sten trä | F | | Packning timring | Ledande | Sel, med små vikar, torr tallhed. Närmast vattnet gräs, fuktigt. | Schaktad vall, material taget från baksidan av armen mot land för att smalna av älven. Bäck kommer ut strax N om armen. Varierad stenstorlek, i N med jord och där beväxt m tallar, granar och enbuskar. | 2 | På motsatta stranden stenröse med mycket stora stenar |

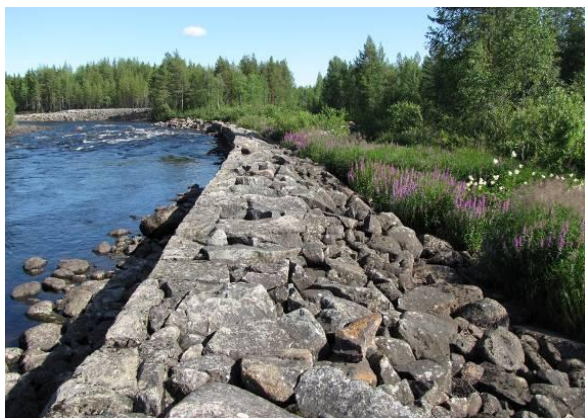
*Kilstensmur (RH 4) i Råneälven.*

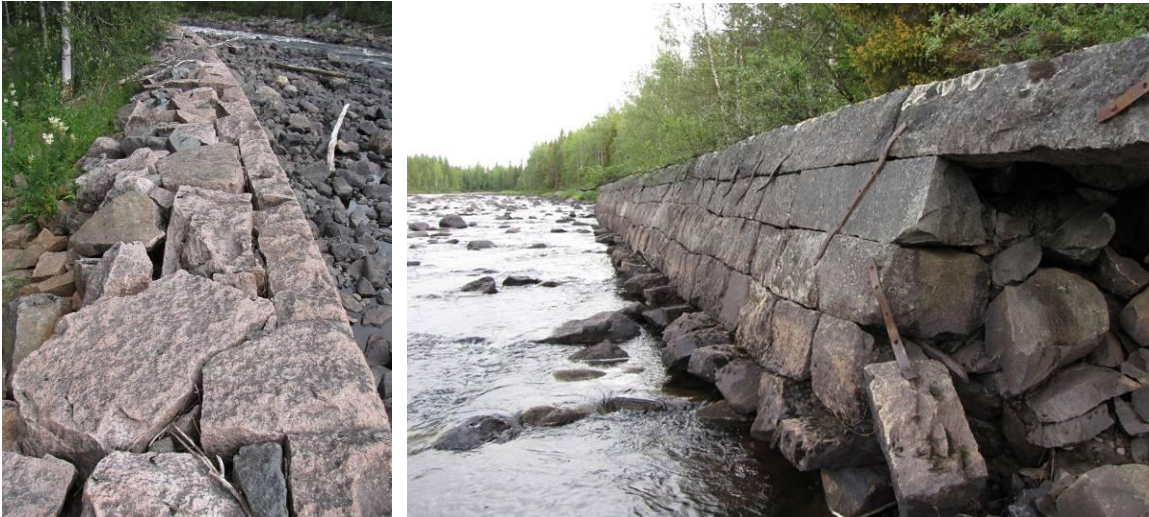
*Kilstensmurar (RH 16 och RH 25) i Råneälvens huvudvattendrag. Vid lågvatten syns det underliggande fundamentet.*

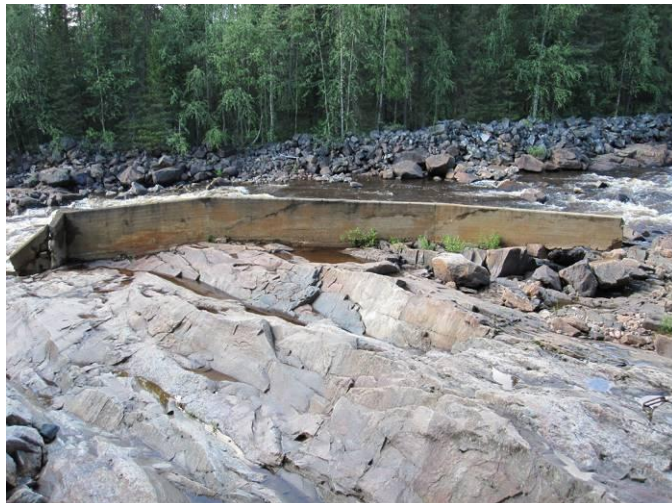
*I Skrävån återfinns den enda helt bevarade styrskärmen i betong som påträffats vid inventeringen (KS 13). Rester av en kraftig, dubbel träkista (KS 20) syns under björkarna i fonden.*

Inventeringens enda *styrskrärm i betong* finns i Skrövån. Den är välbevarad och bör kunna underhållas utan större insatser (bild sid. 18). Endast två objekt utförda helt i betong har registrerats. Det förekommer emellertid att äldre ledarmar förbättrats med betong. Betonggjutna konstruktioner har dock inte stått sig lika bra mot is, strida vattenmassor och frostsprängning som de äldre timrade kistorna.

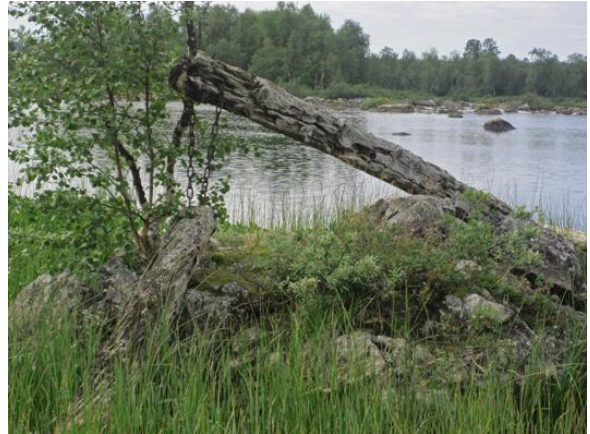
*Bomkoppel (LP 41) i Pärälven.*

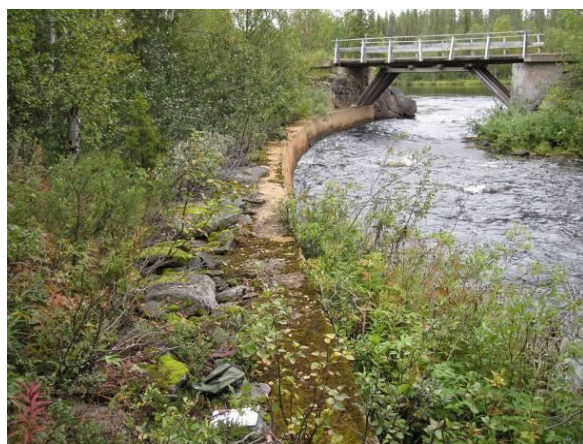
Den gamla timmerkistan i Parkajokis flöde under Korpilombolobron (TOPA 1) har fått en betongklädnad.

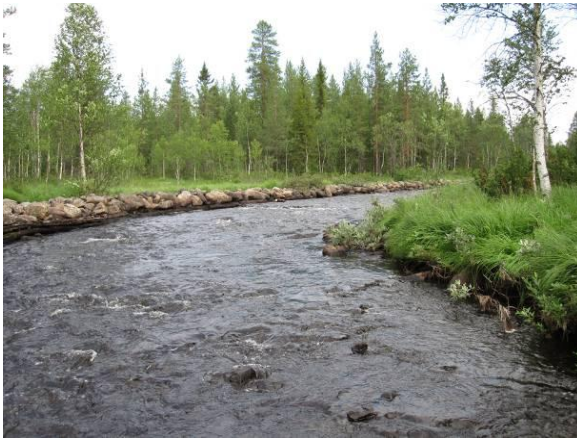
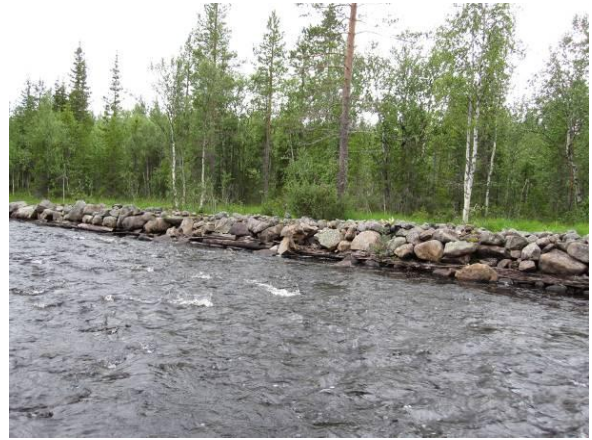
*Samtliga ledarmar i den utpekade miljön är tydliga och mestadels väl sammanhållna. Bilderna visar dubbla träkistor (BL 052) och (BL 046).*

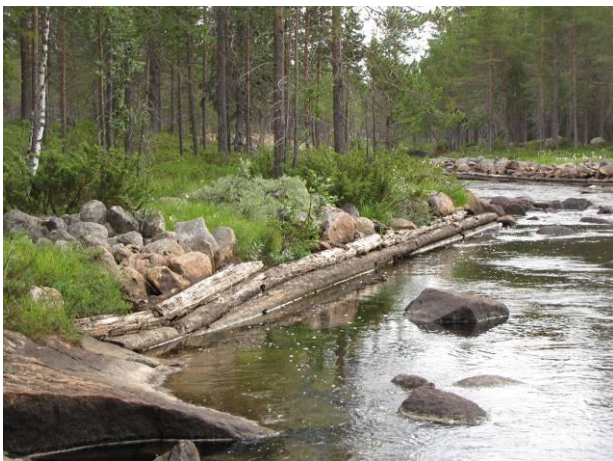
*Enkelkistan närmast (PRI 11) är i mycket gott skick och den dubbla träkistan (PRI 11b) i fonden, ligger stadigt och väl samlad.*

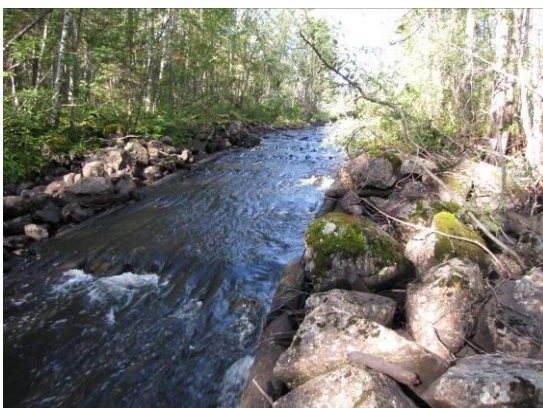
Skibordet i rännan (RA 14) är av rundtimmer och fortfarande välbevarat.

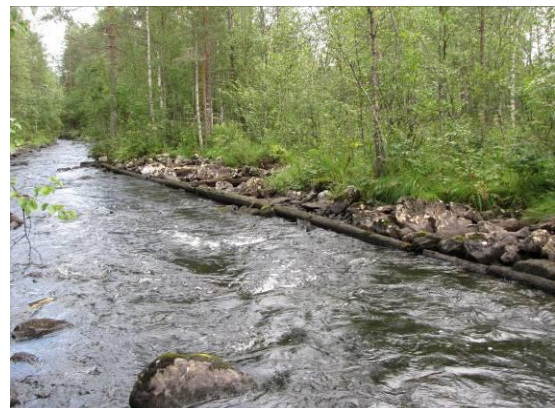
Den enkla träkistan (RA 6) är väl samlad genom de bevarade nedre stockvarven.

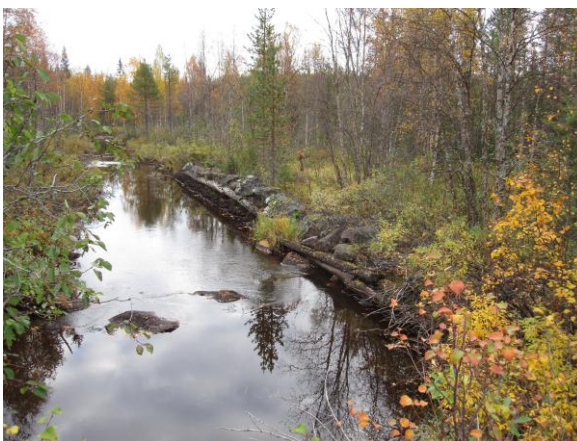
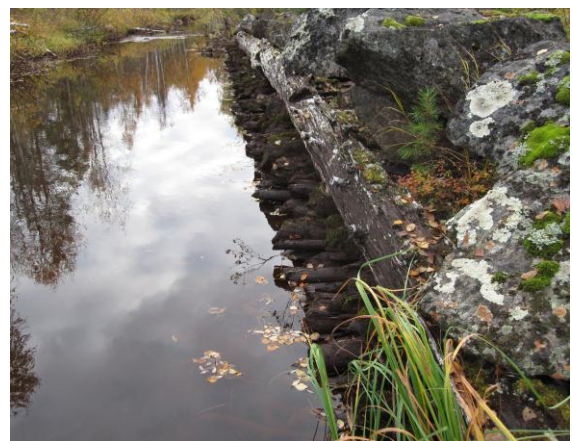
Vid lågvatten framträder risbotten tydligt på Ka 30. Där kistan gett efter har den förstärkts med bult i virket och en wire.

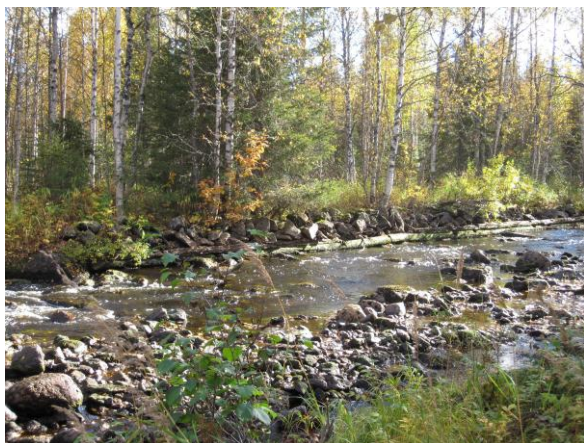
Utrivna rester av en ledarm mitt emot den dubbla tråkistan KR 2.

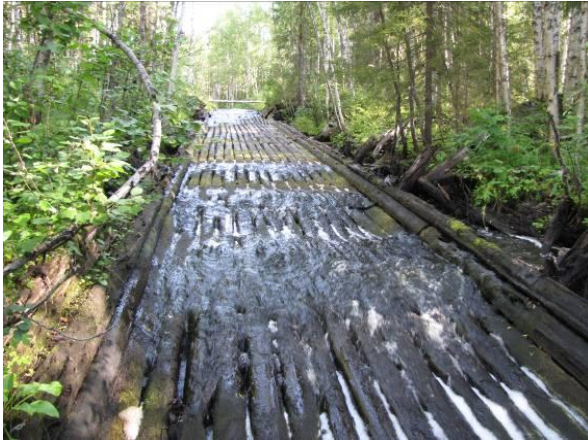
*Skibordet i rännan (KKB 4) är välbevarat i hela sin längd.*

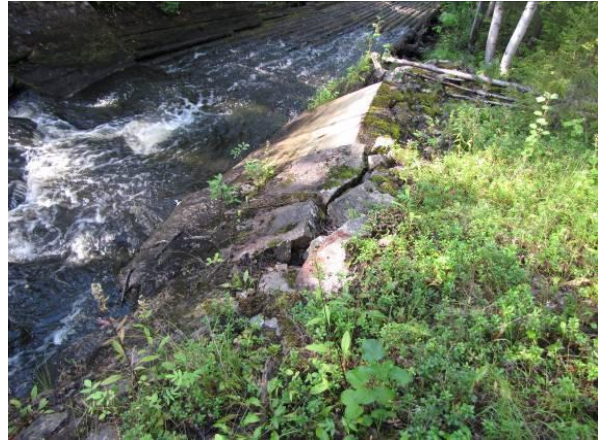
*Strandskoningen högre upp har förstärkts med betong.*

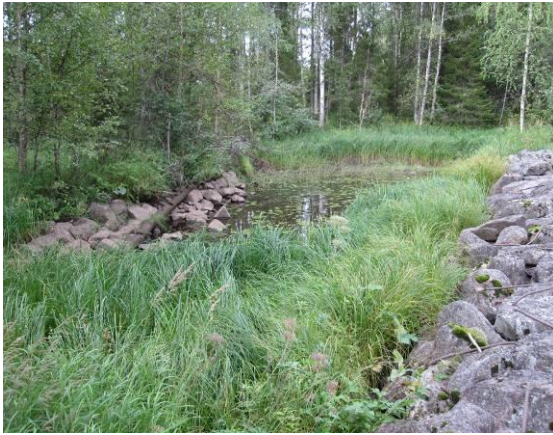
*Den dubbla träkistan (TOPU 3) uppfördes betydligt längre in i edan än den yngre stenkistan.*

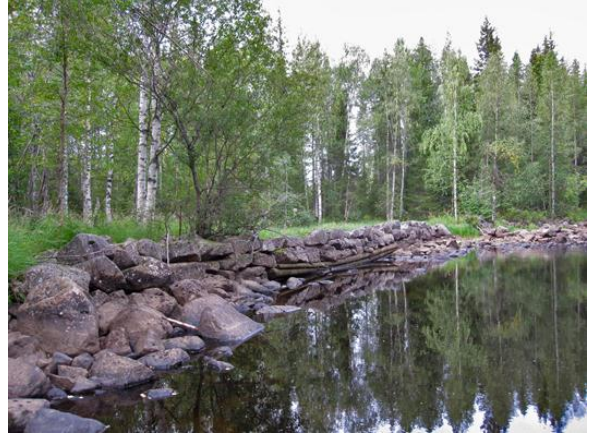
*Stenkistan (TOPU 2) är öppnad vid sitt landfäste.*
