# Inventering av kulturvärden längs Nordmarksälven

Nordmark - & Färnebo socknar, Filipstads kommun,  
Värmlands län  
2013:41

VÄRMLANDS MUSEUM  
Enheten för kulturmiljö och regional utveckling

Dnr 13.270.152

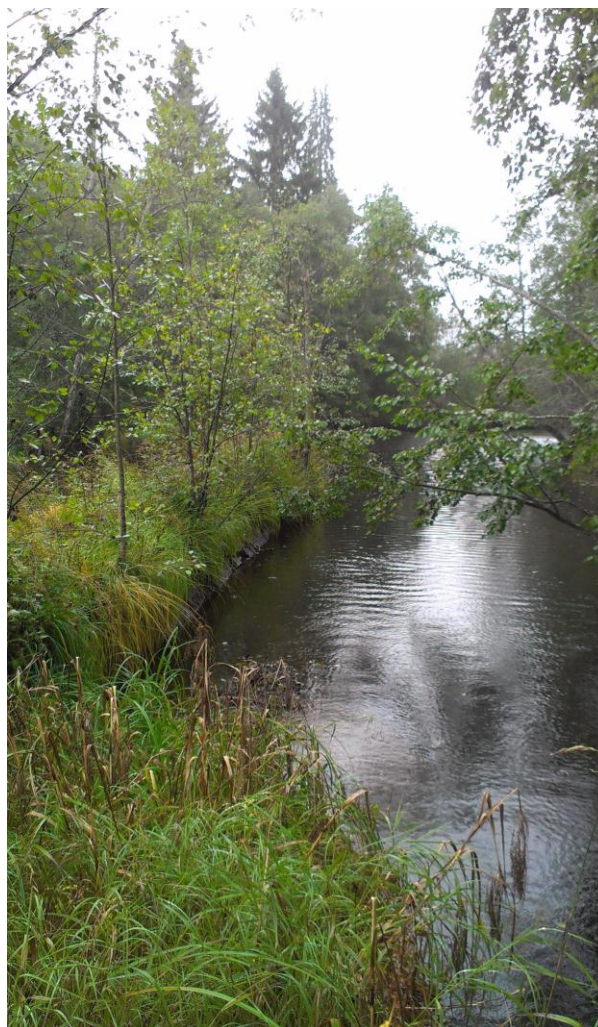
Figur 2. Ledarm i form av en kilstensmur (Obj 56)

Flottningslämningarna är relativt få och troligtvis har man flottat timmer till sågen (Obj 43) under andra hälften av 1800-talet. En mindre del av älven har även flottats under 1950-talet vilket stöttbotten (Obj 49) och en Kilstensmur (Obj 56) vittnar om.

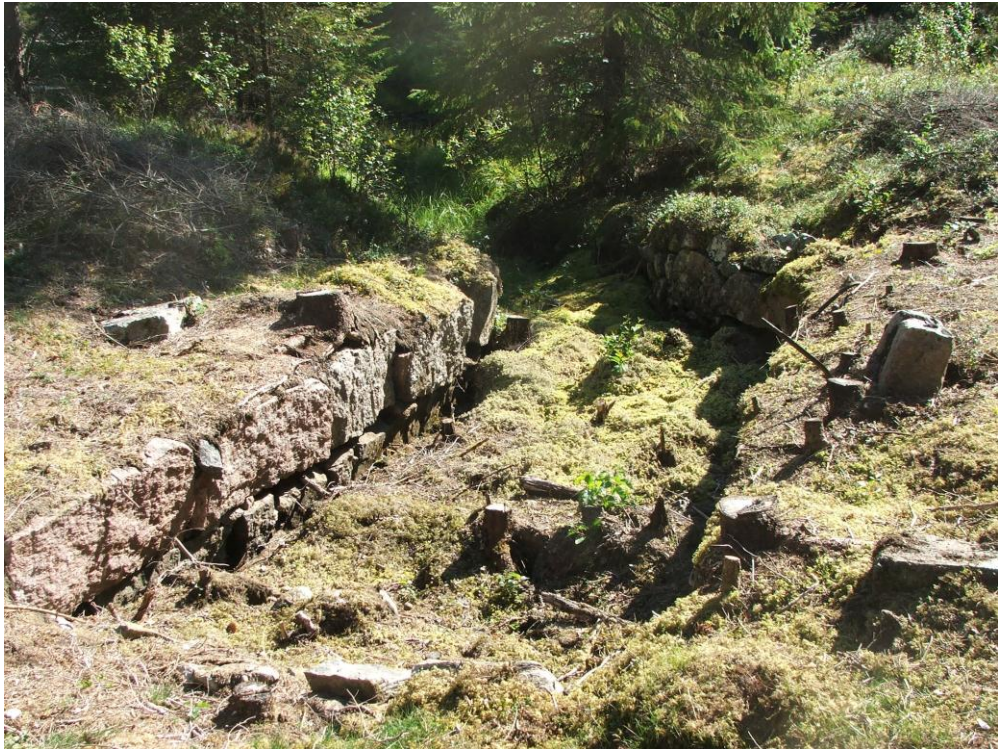
Figur 3. Hjulgrav i anslutning till kvarngrund (Obj 29)

| Punktobjekt | | | | | | | | | | |
|---|---|---|---|---|---|---|---|---|---|---|
| 29 | Kvarn | Skogsmark | Barrskog | 6634092,95424612 | 446491,551727199 | 2 | 1 hjulkvarn 1 hjulgrav 3 vattenrännor. kvarngrund, 6x4 m [nv-so] av ca 0,4 m st sinnerstenar. intill ar hjulgrav, 5x2,5 m [nv-so] och 1 m dj av 0,2-1 m st stenar i två synliga varv, borrhål synliga. ränna i s 10x1,5 m br och 0,8 m dj av 0,2-0,5 m st stenar | flack moränmark | 0 | Övrig kulturhistorisk lämning |

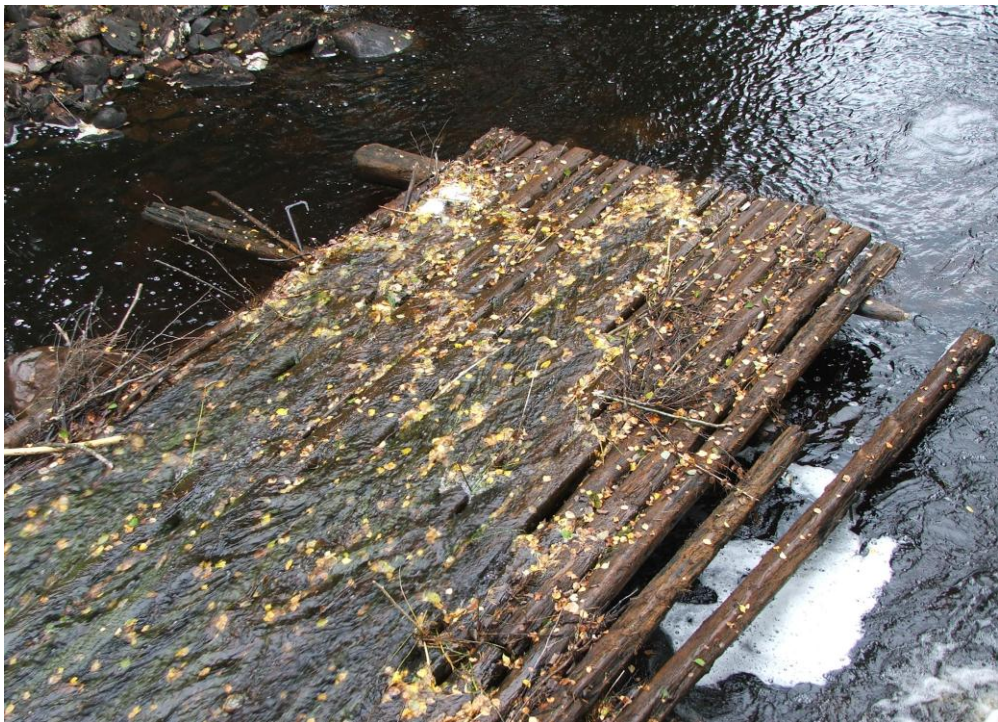
Figur 4. Stöttbotten i anslutning till damm (Obj 49).

| Punktobjekt | | | | | | | | | | |
|---|---|---|---|---|---|---|---|---|---|---|
| 49 | Flottningsanläggning | | | | | | Stöttbotten, 10x6 m [o-v], av tvärgående stockar på vilka stockbadden vilar, fastnaglade med järnspik. | under bro över nordmarksälven | 0 | Övrig kulturhistorisk lämning |

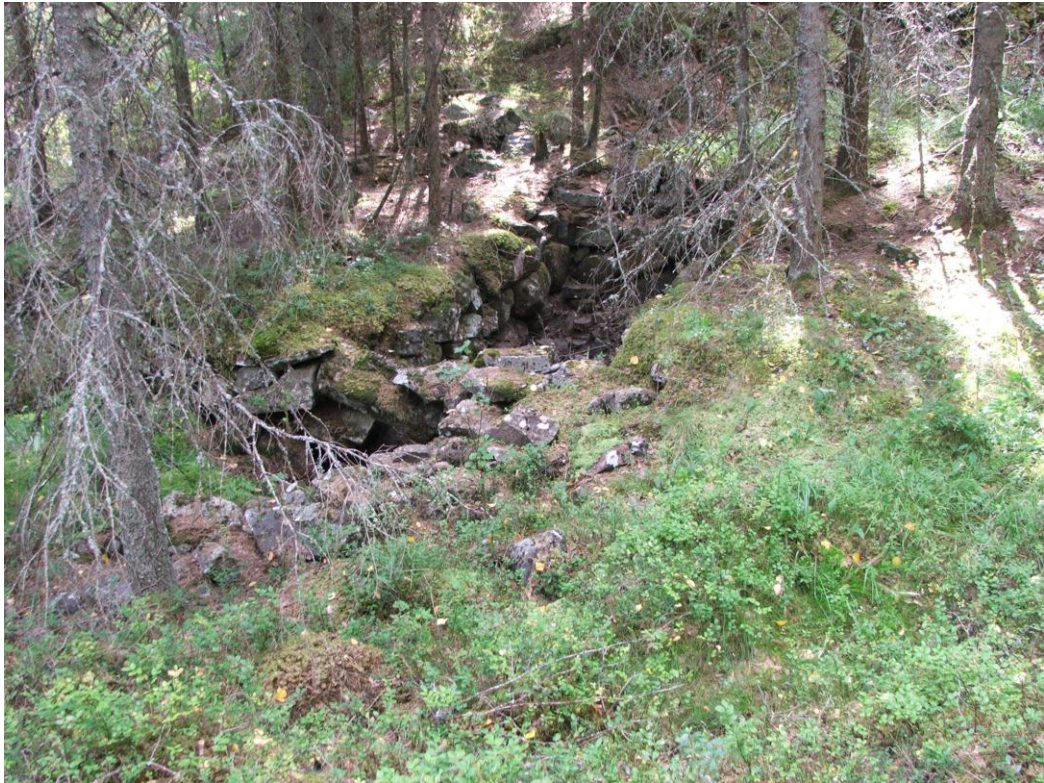
Figur 5. Hjulgrav, Nordmark 181:1 med tillhörande vattenrännor (Obj 37 & 38)

| Punktobjekt | | | | | | | | | | |
|---|---|---|---|---|---|---|---|---|---|---|
| 38 | Dike/ränna | | | 6634557,67528906 | 446783,147477479 | 2,5 | vattenränna, 15x2 m [nv-so] och 1 m dj, av 0,2-0,8 m st kallmurade sidor | Småkuperad moränmark. | 0 | Övrig kulturhistorisk lämning |

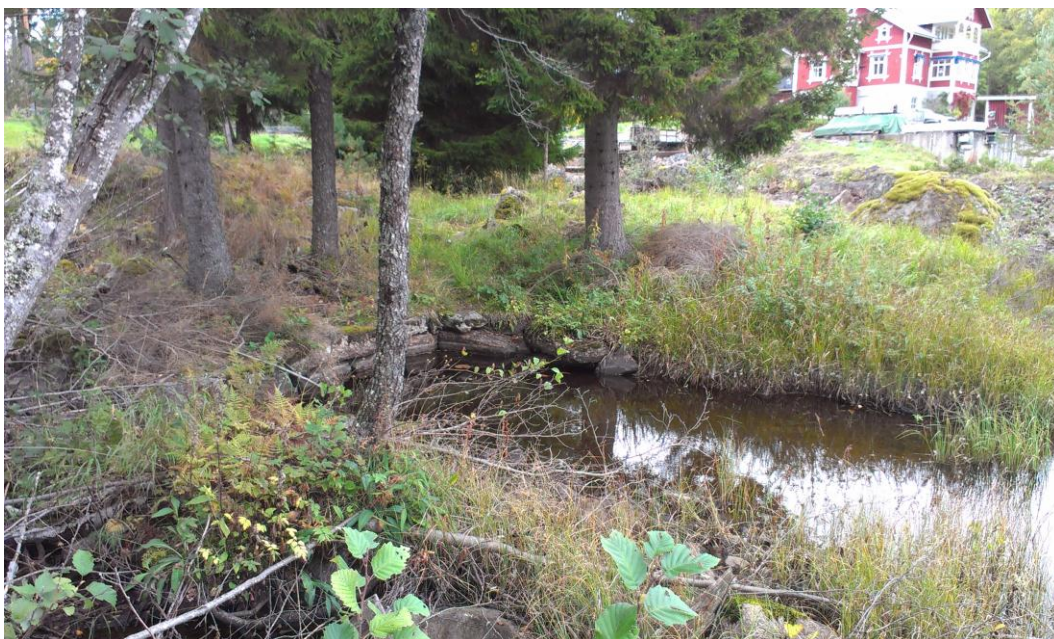
Vid Stockforsen finns uppgifter kring en konst, ett vattenhjul och konstgång, som skulle ha uppförts år 1798 cirka 4,000 alnar från gruvan vilket motsvarar cirka 2 km (Utdrag ur Filipstads bergslags gruvor från äldsta tider, 1885). På ett liknande avstånd och norr om Stockforsen ligger Färnebo 462:1 vilken utgör ett gruvområde. På en karta över hemmanet Stockforsen från år 1902 kan man se att området söder om Nordmarksälven benämns konsthagen och på denna plats påträffades en hjulgrav obj 67 vilken sannolikt utgör lämningar efter ovan nämnda konst.

Figur 6. Hjulgraven vid Stockforsen, objekt 67.

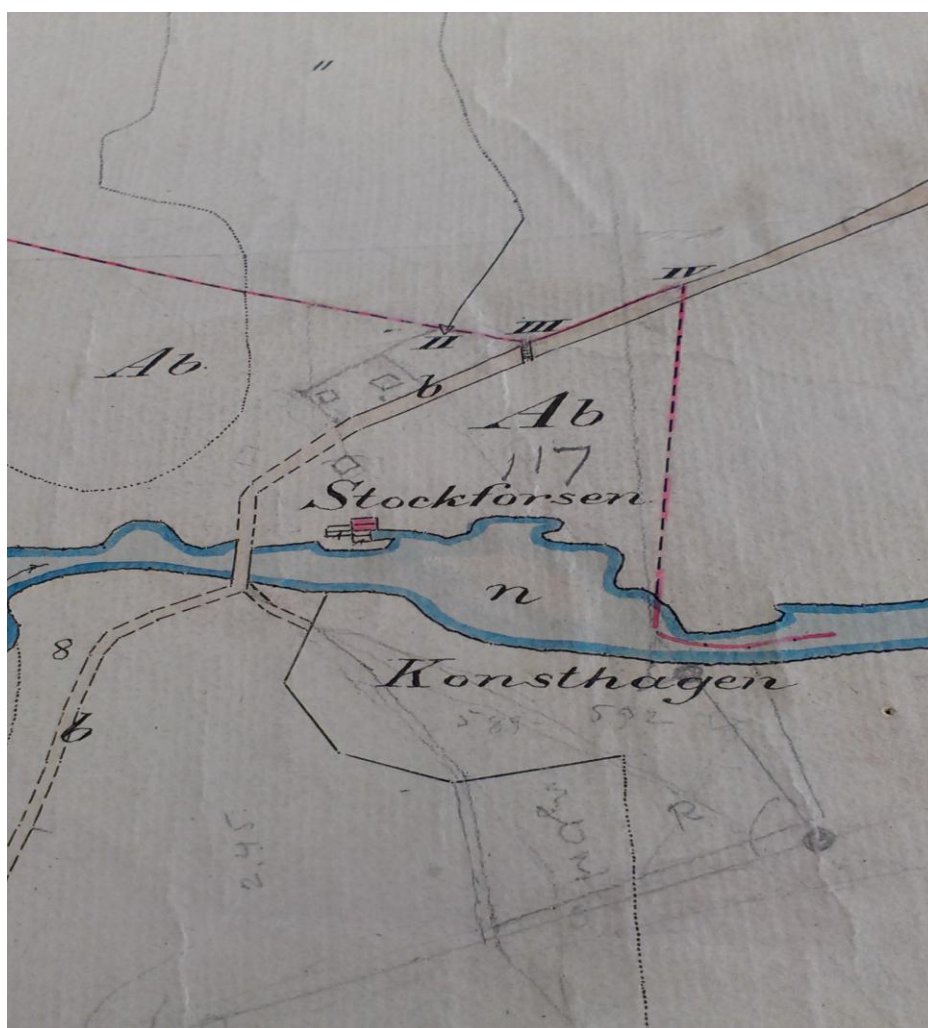
Figur 7. Detalj ur karta över hemmanet Stockforsen från år 1902 vilken omnämner konsthagen vid platsen för objekt 67, kartan avfotograferad hos ägaren till Stockforsen.

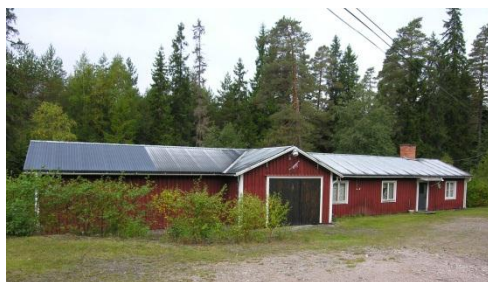
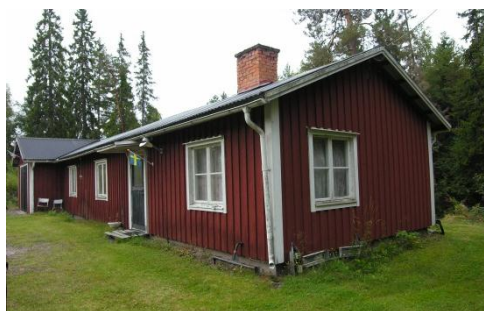
Byggnad som enligt uppgift från början varit tvättstuga, men som idag fungerar som föreningslokal. Ursprungligen troligen från 1900-talets första halva och senare påbyggd.

Gjuten grund, FR SLLP, vita kopplade fönster, delvis med spröjs.

Visst kulturhistoriskt värde som en fd tvättstuga med koppling till vattnet.

Figur 8. Fd tvättstuga i Stjälpet.

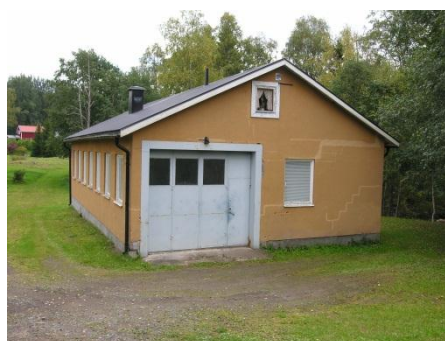
Tvättstuga uppfört av Uddeholmsbolaget på 1950-

Figur 9. Fd tvättstuga i Tången

talet. Senare ombyggt till verkstad/  
garage.

Putsad gul fasad och svart trapetsplåt på taket. Vita tvåluftsfönster och "nyinsatt" garageport.

Visst lokalhistoriskt värde som exempel på det samhällsansvar som företaget tog.

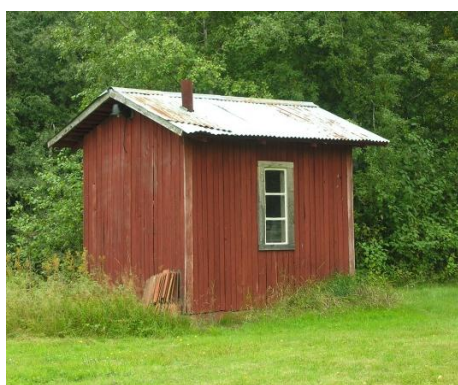
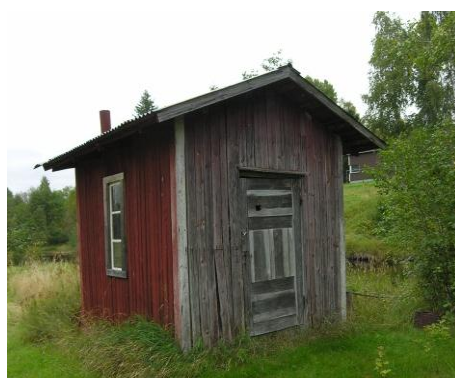
Liten tvättstuga/bykhus intill älvkanten. Saknar idag användning.

Står på naturstensgrund och uppförd med regelstomme, klädd med faluröd locklistpanel och på sadeltaket ligger en sinuskorrugerad plåt. En dörr mot söder och ett fönster mot väster. Saknar kontakt med vattnet mot öster. Ett rostigt rökrör sticker upp på den östra sidan.

Visst kulturhistoriskt intresse som en byggnad med vattenanknytning.

Figur 10. Fd Tvättstuga/bykhus i Rosenlund.

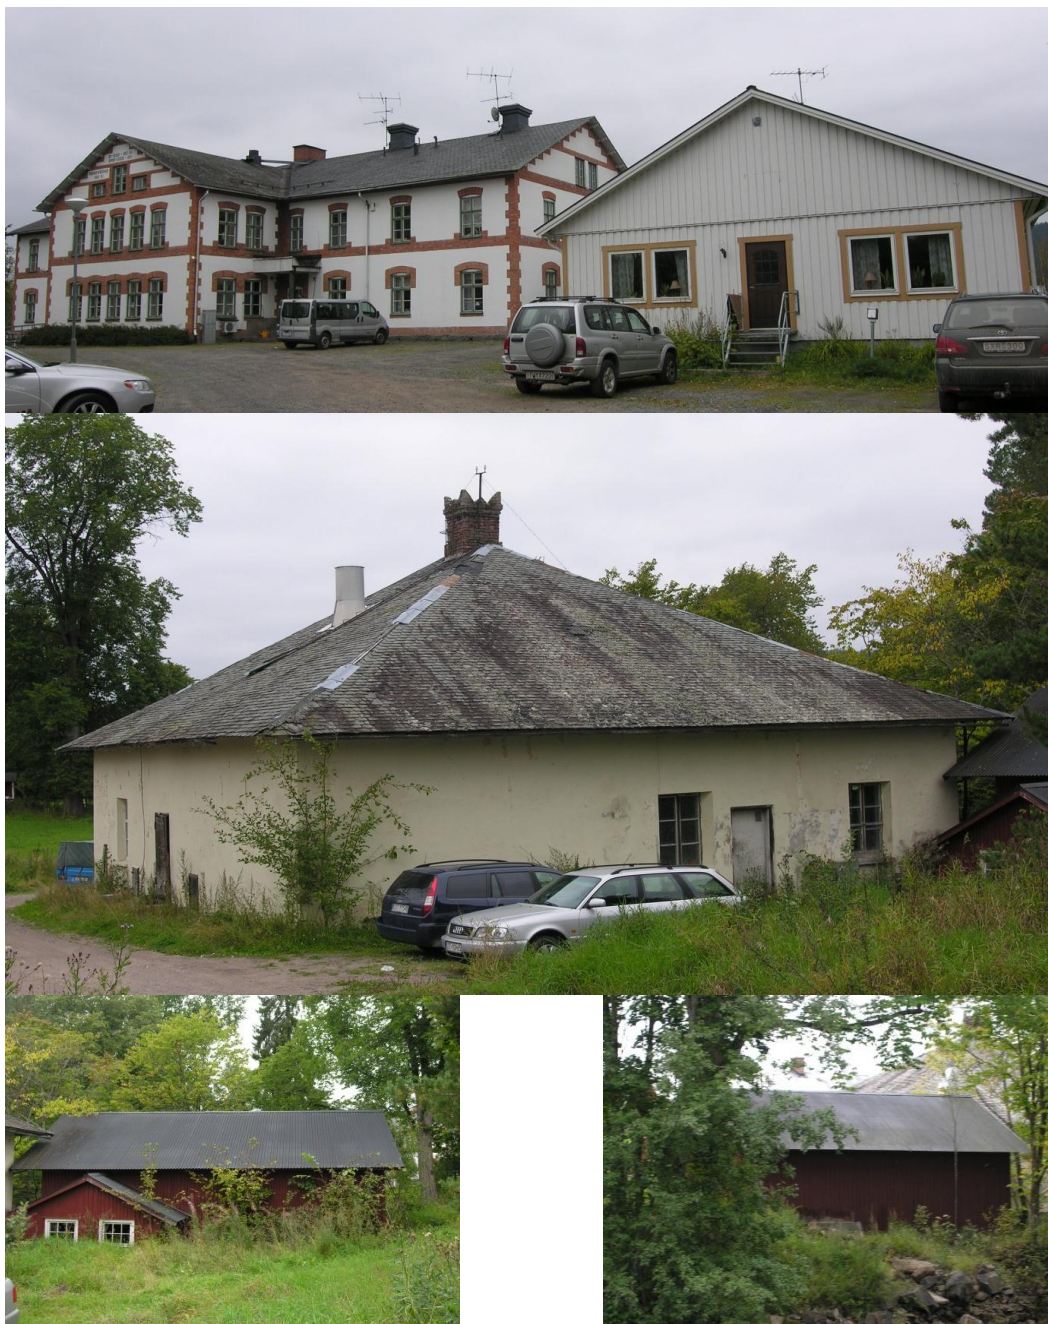
Gården som idag består av stort antal byggnader av olika ålder var ursprungligen Färnebos sockens fattigvård, och är idag ett vårdhem. Det moderna jordbruket som drivs på gården kräver moderna byggnader med bland annat djurstallar. Byggnaderna som nämns här är kulturhistoriskt intressanta och ligger närmare än 25 meter från Nordmarksälven. Huvudbyggnaden är uppförd i tegel med vitslammad slätputs med skiffertak. Huset är från 1903-04, ombyggt 1931 och renoverat 1981. Här finns också en ljust målad fd arrendegård från 1900-talets början, liksom en relativt nyuppförd byggnad med garage och kontor. Intill vattnet ligger en byggnad från 1800-talet som från början fungerade som mejeri, men under 1970-talet ombyggdes det till rökeri för charkuterifirman Bröderna Hissas. Det är en kvadratisk byggnad som ligger på en kraftig naturstenssockel och är eventuellt murad av slaggsten. Fasaden är slätputsad och det skifferklädda taket kröns av en mönstermurad skorsten av gult tegel. Intill ligger en kraftstation som från början också innehållit en kvarn.

Hela anläggningen har ett kulturhistoriskt värde med många byggnader av mycket varierande ursprung och autenticitet. De byggnader som har anknytning till vattnet och som bedöms ha kulturhistoriska värden är mejeriet och kraftstationen.

Figur 11. Fogdhyttan. Överst: huvudbyggnad med tillbygge. I mitten fd mejeri och tork. Nederst kraftstation.

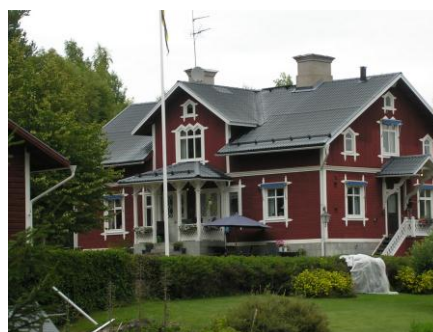
Tre av gårdens byggnader ligger inom 25 meter från vattnet: bostadshuset, magasinet och en liten byggnad intill dammen. Bostadshuset från 1904 är timrat 1½ våningar och klätt med faluröd fasspontpanel. På taket ligger tegelimiterad, svart

Figur 12. Stockforsen, Fogdhyttan. Huvudbyggnaden.

plåt och taket kröns av två mönstermurade, putsade skorstenar. Det timrade magasinet är samtida med bostadshuset och är i två våningar. Det vilar på en källarvåning och taket är lagt med svart trapetskorrugerad plåt. Den lilla byggnaden närmast dammluckan är från 1900-talets mitt och är putsat. Till anläggningen har det också hört en kvarn från senare delen av 1800-talet, men den är numera riven.

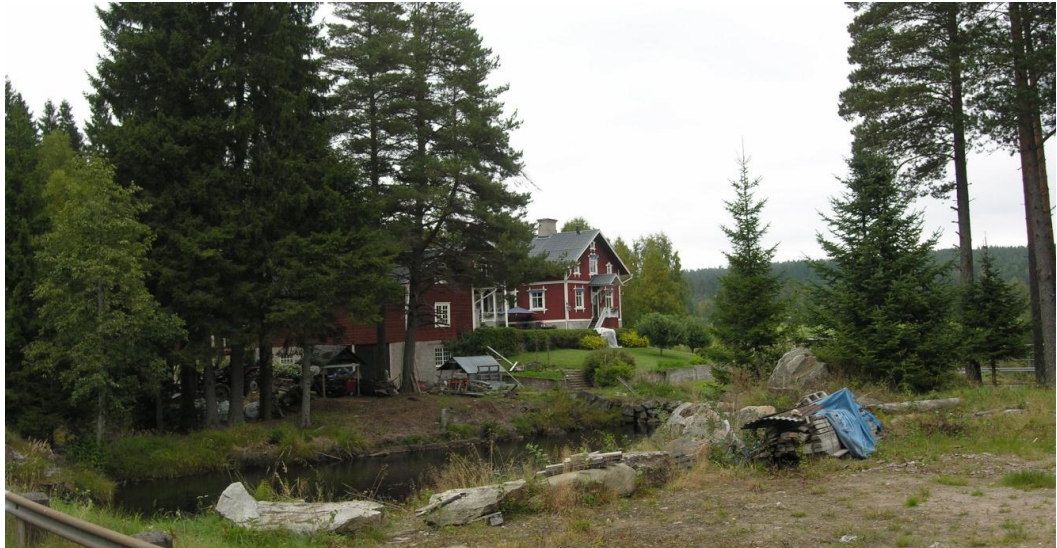
Anläggningen har ett kulturhistoriskt värde och koppling till vattnet.

Figur 13. Stockforsen, Fogdhyttan. Magasin till vänster och huvudbyggnad till höger.
