# Inventering av kulturvärden längs tre värmländska vattendrag

Filipstad, Säffle och Torsby kommuner,  
Värmlands län  
2014:29

VÄRMLANDS MUSEUM  
Enheten för kulturmiljö och regional utveckling

Filipstad, Säffle, och Torsby kommuner  
Värmlands län

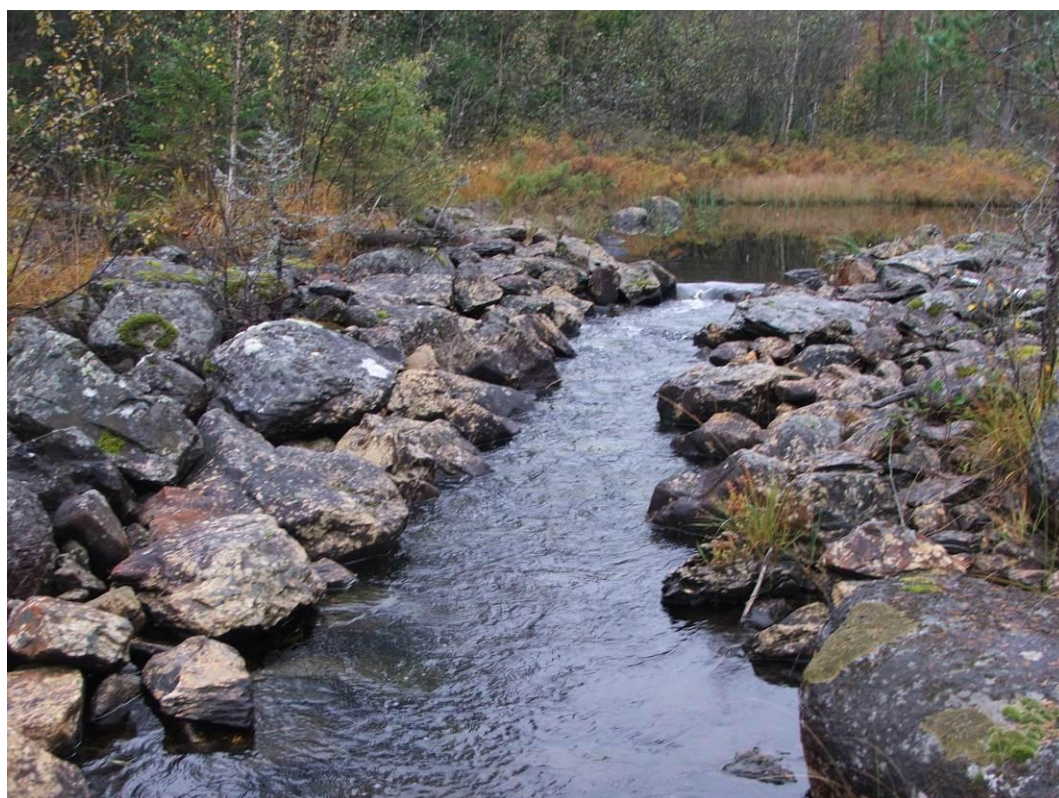
Figur 1. Stenrens i Dammälven, Obj. 18. Foto från öst.

Merparten av de påträffade objekten utgörs av stenrens (Obj. 3-4, 9-10, 13, 16-21, 42) vilka ligger i nära anslutning till vattendraget, dessa utgörs av långsmala rännor i älven med uppkastade stenar längs strandkanten. Sannolikt rör det sig om åtgärder för att

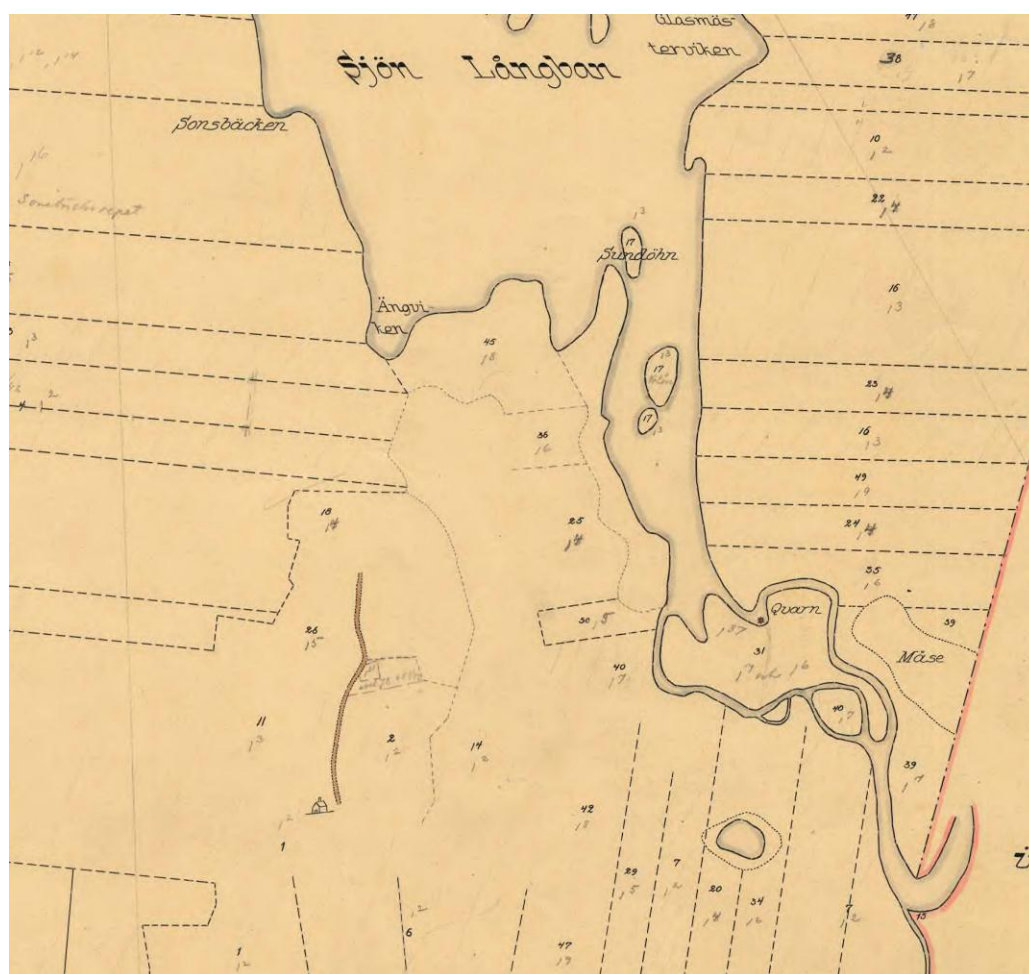
Figur 2. Storskifteskarta över hemmanet Dammhyttan från år 1785 med den utmarkerade kvarnen samt den kanal som ligger nere vid hyttan.

I norra delen av vattendraget skall det åtminstone i slutet av 1700-talet ha funnits en kvarn enligt en storskifteskarta från år 1785. Kvarnen (Obj. 56) skall ha legat i närområdet till lämningarna efter en såg (RAÄ 160) vilken finns med på Häradsekonomska kartan för åren 1883-95 och en avsöndringskarta från år 1922.

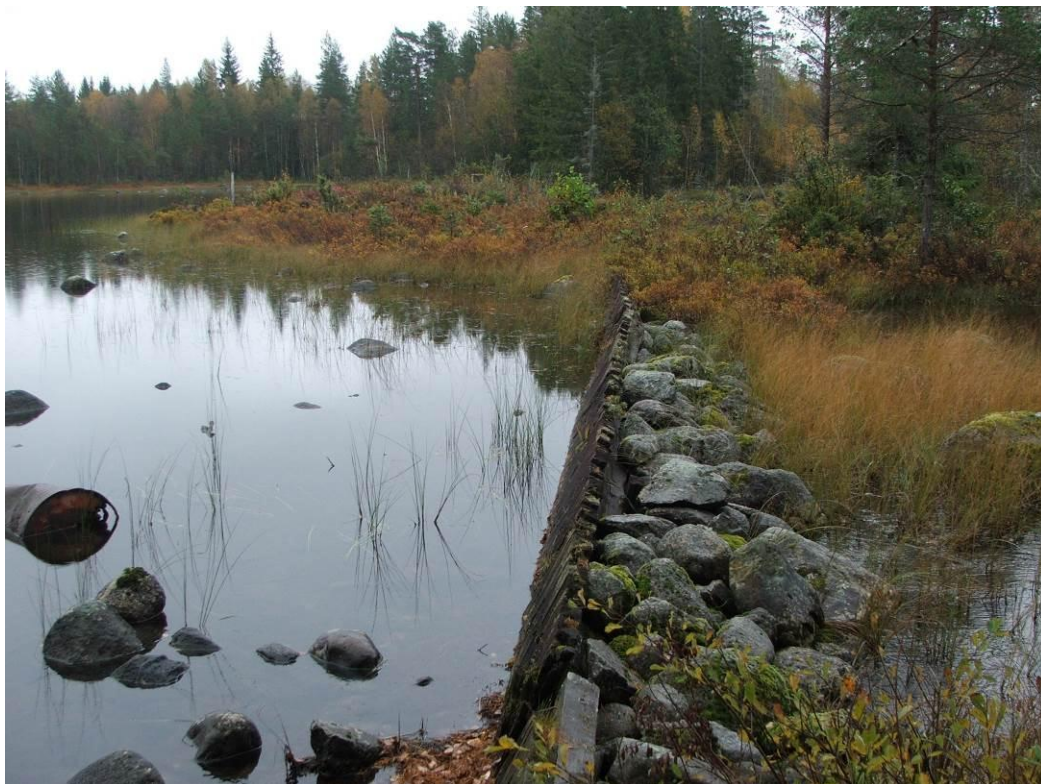
Figur 3. Dammvall, objekt 44, vid Långsjön med träinfattning, (Obj. 44). Foto från nordväst.

Där Dammälven har sitt tillflöde från sjön Långban finns två dammar (Obj. 44 och 45),

vilka finns utritade på en avsöndringskarta över hemmanet Dammhyttan från år 1895 men även från år 1922. Sannolikt har dessa dammar tillkommit i samband med den kraftstation vilken anlades i Sandbäcken. Den västra dammen är mycket lång och bitvis, i nordväst, är nedslagna träplankor mot sjösidan och mot vallen.

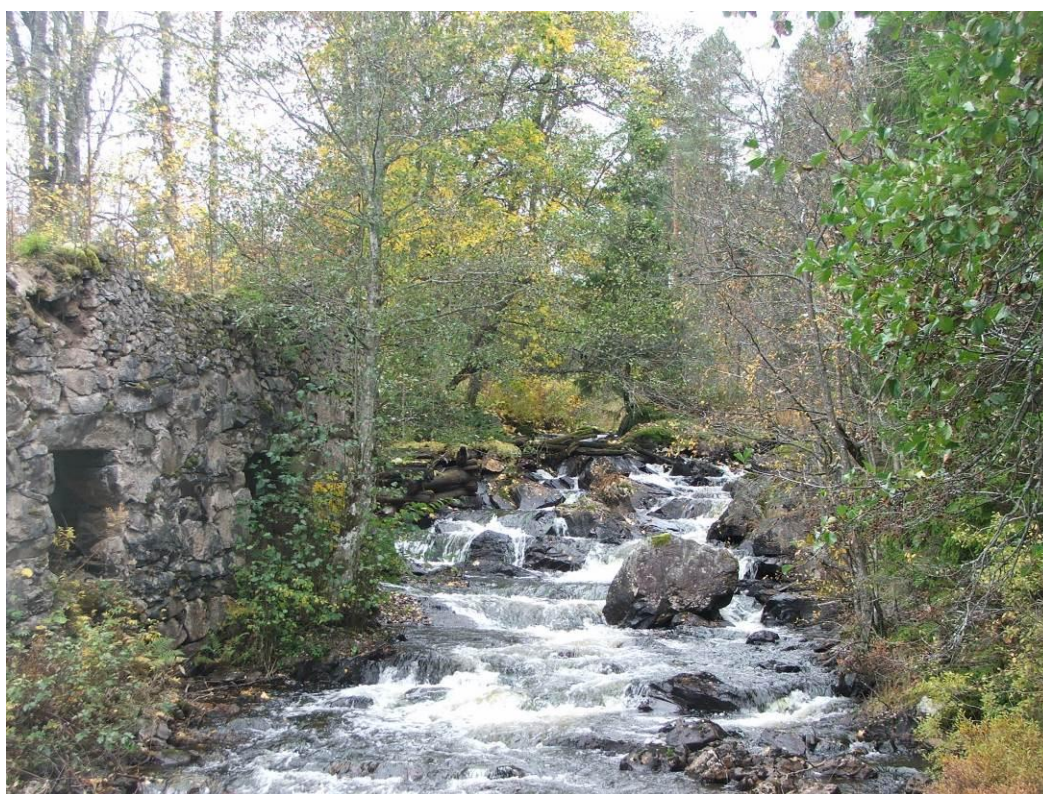
Figur 5. RAÄ 144:2 i form av en kvarnlämning, norr om denna är en timmerkista (Obj. 25) vilken fungerat som stöd till vattenrännan in i kvarnen (Obj. 25) samt en dammvall ett stycke uppströms denna (Obj. 49). Foto från öst.

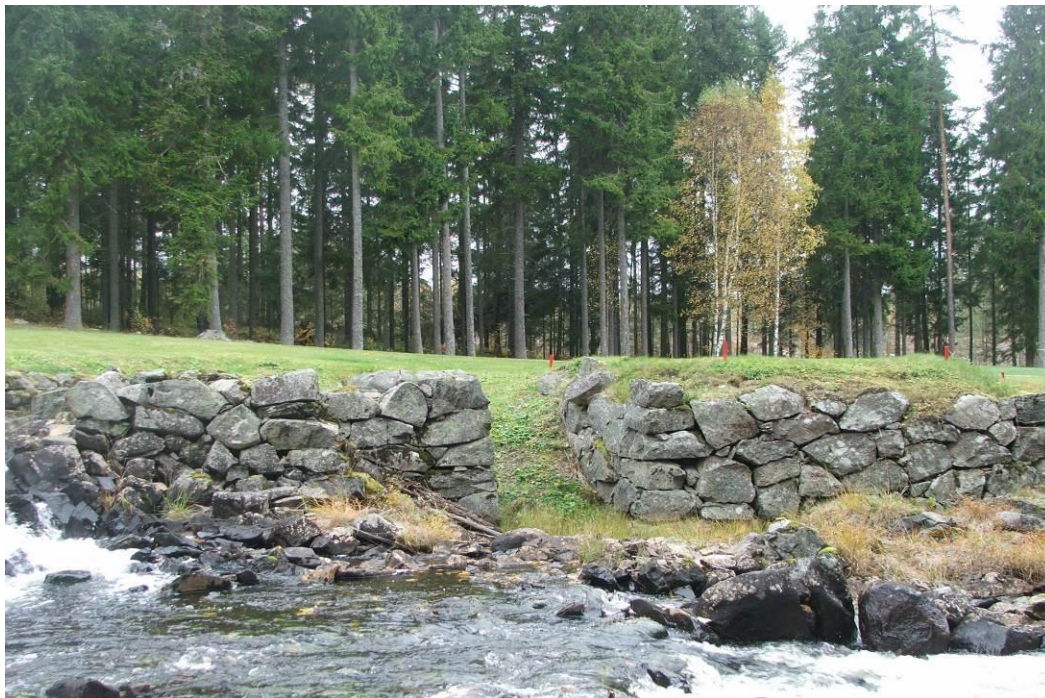
Figur 6. RAÅ 144:1 vilken endast omnämns som grundmurar men som i själva verket utgör lämningar efter en såg med tillhörande dammvall (Obj. 50). I älven och hitom fundamenten är en stenkista (Obj. 27). Foto från syd.

144:1. Enligt inventeringshandlingarna rör det sig om ett fundament men det står inte att det rör sig om en såg och även i anslutning till denna lämning finns en dammvall, objekt 50. Dammvallen är delvis innesluten i golfbanans gräsmatta och framträder därför tydligt i terrängen. Både kvarnen och sågen finns utmarkerade på en delningskarta över Saxån från år 1765 samt Häradsekonomska kartan över Hellefors från åren 1883-95.

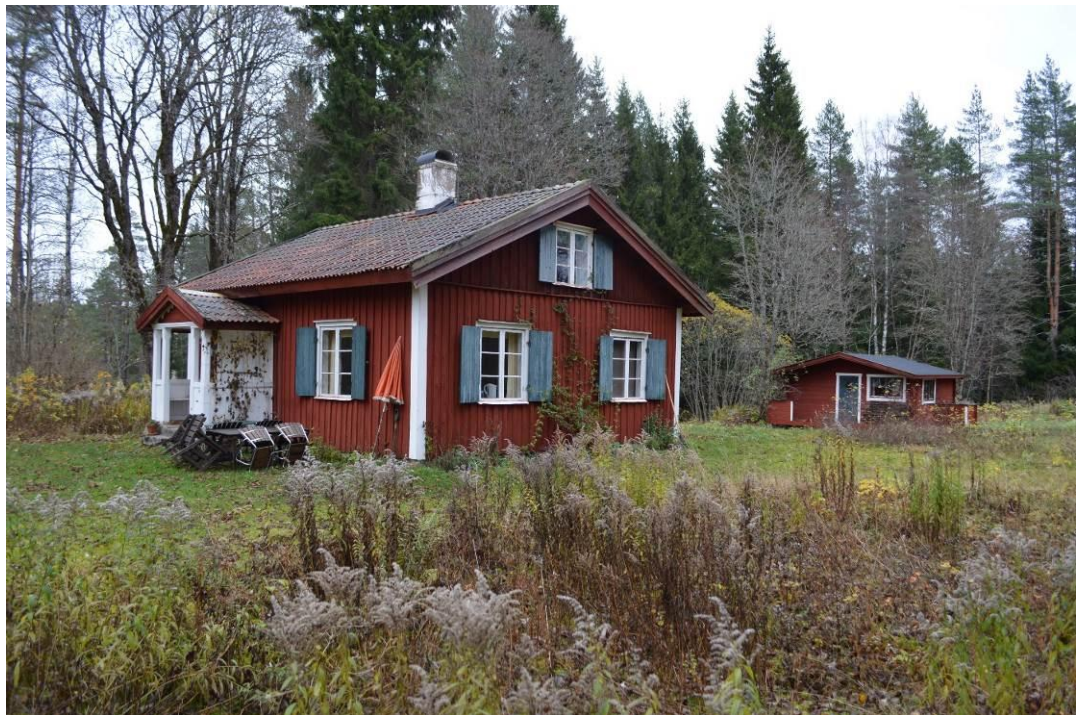
Figur 8. Bostadshuset och "gäststugan".

Fastigheten finns ett flertal byggnader. En prefabricerad timrad "gäststuga", en mindre stuga, alternativt en lekstuga, en äldre vedbod med avträde, en jordkällaren med en framsida i betong. Därtill finns en ruin efter en tidigare byggnad i form av en grund och väggar av gjuten småsten/flis. Eventuellt var detta en byggnad för djurhållning.

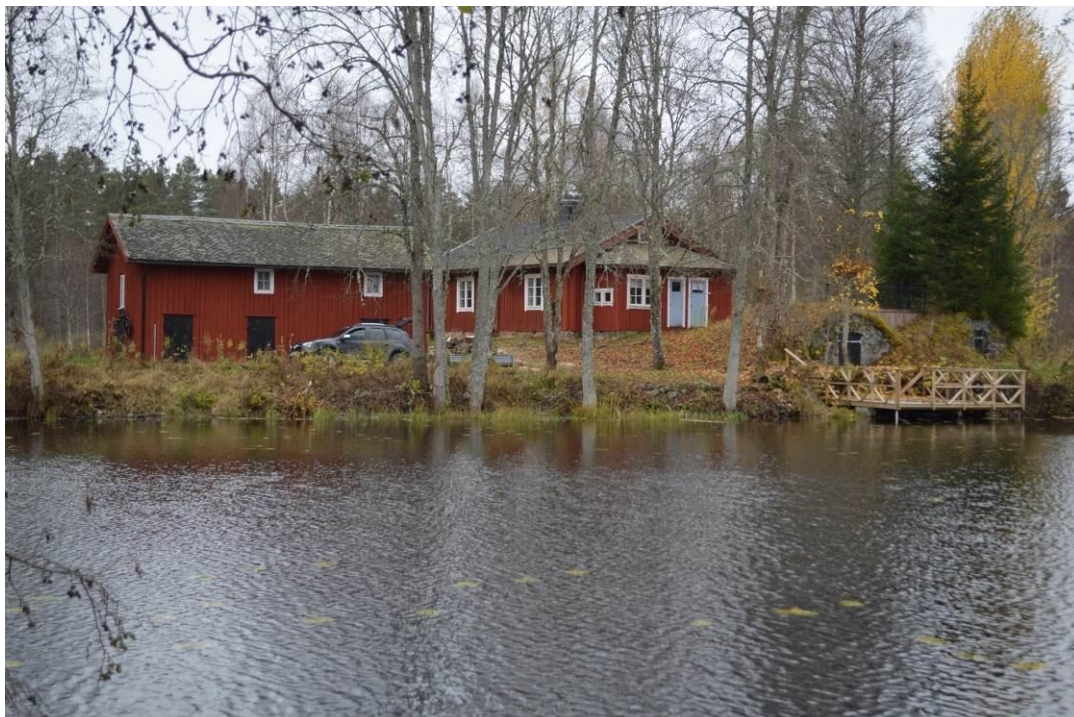
Figur 9. Äldre boställe vid Saxå bruk, med två jordkällare intill bryggan.

På södra sidan om älven, strax väster om bron över till Saxå herrgård, ligger ett äldre bostadshus, med tillika äldre ekonomibyggnad och två välhållna stora jordkällare murade helt eller delvis med sinnersten.

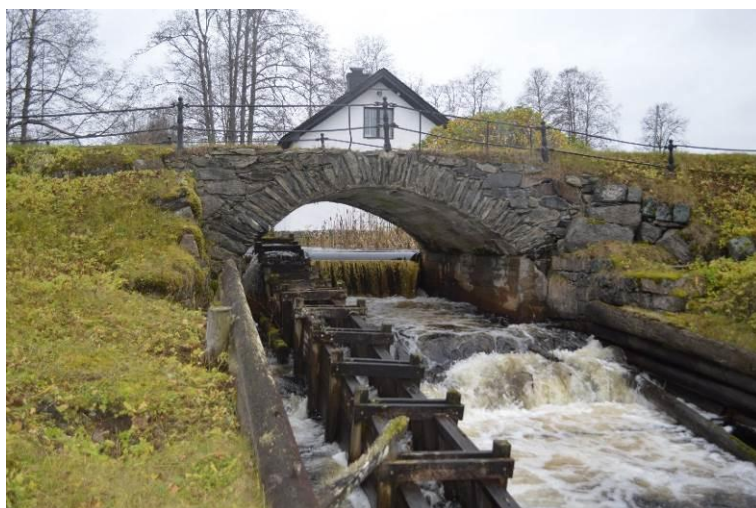
Figur 10. Stenvalvsbron i Saxån. Bakom skymtar en äldre byggnad som på en plankarta från 1881-1886 anges vara en hyttstuga. Här har golfklubben en butik.

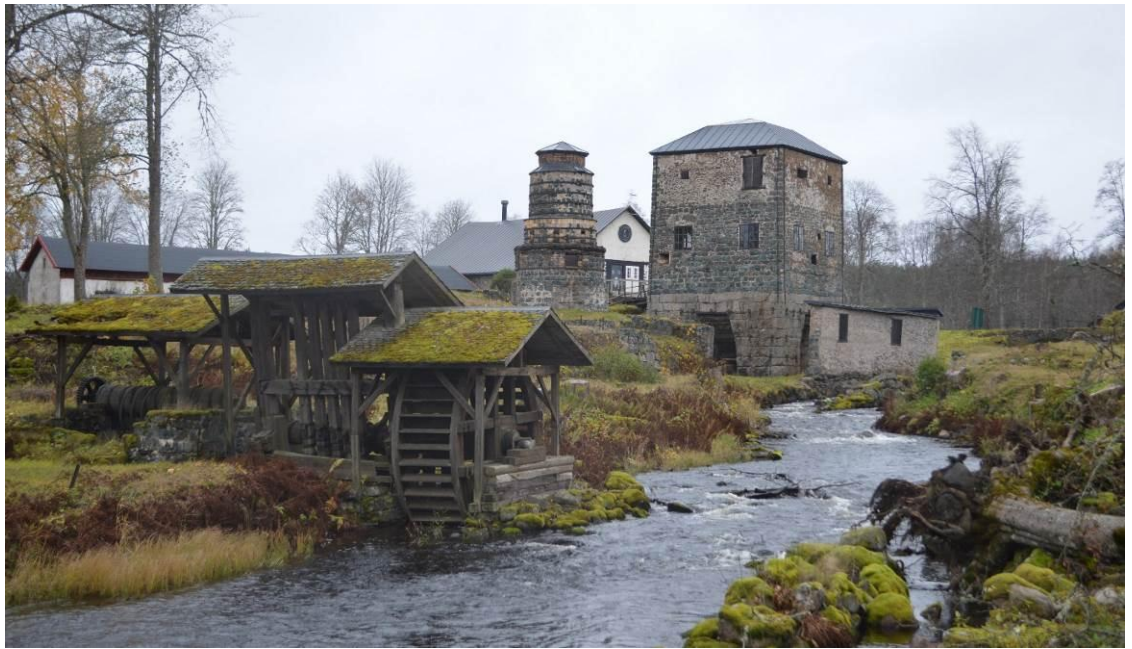
Figur 11. Hyttanläggningen med masugn och rostugn samt ruinen efter rådstugan som omger masugnen. Vattenhjulet invid slaggstampen rekonstruerades av en modellsnickare i Filipstad runt 1980.

Till hyttmiljön räknas i detta fall, utöver hyttlämning med masugn och rostugn, även stenvalvsbron och den gamla hyttstugan som idag nyttjas som kontor och butik för Saxå golfbanas verksamhet.

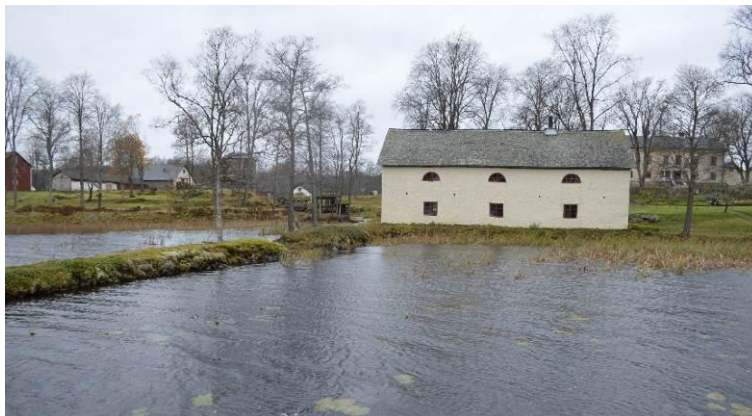
Figur 12.  
Brygghuset/sädesmagasinet

Den stora byggnaden vid Dammälvens utlopp i sjön Saxen uppfördes 1847 som brygghus, vedbod och mälteri. På vinden förvarades spannmål och här fanns även ett bostadsrum. För ett par år sedan blev huset rikskänt då det var objekt för Ernst Kirchsteigers sommarprogram.

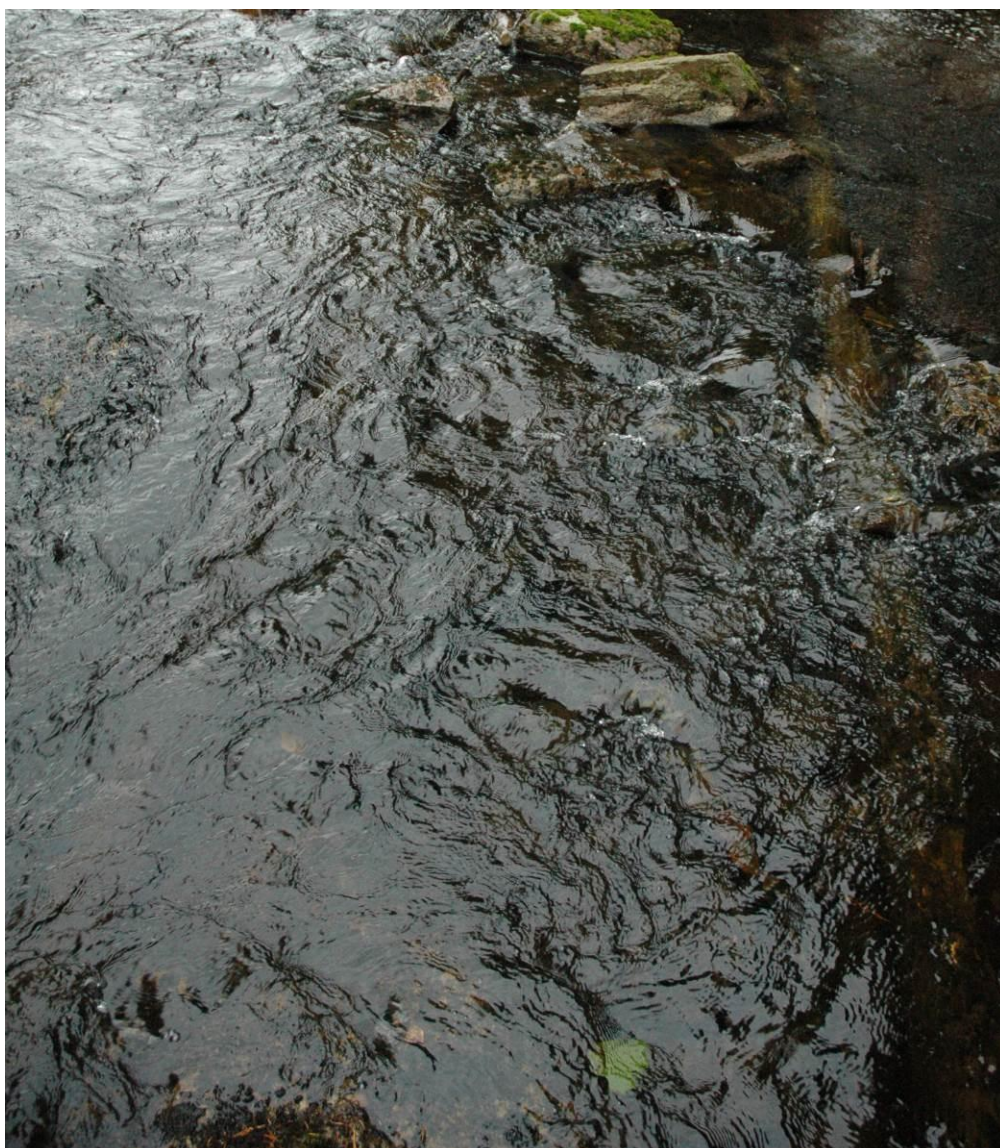
Figur 14. Ledarm (Obj. 19), till stora delar urplockad, dock är stockarna i dubbelkistan synliga genom vattenytan. Foto från syd.

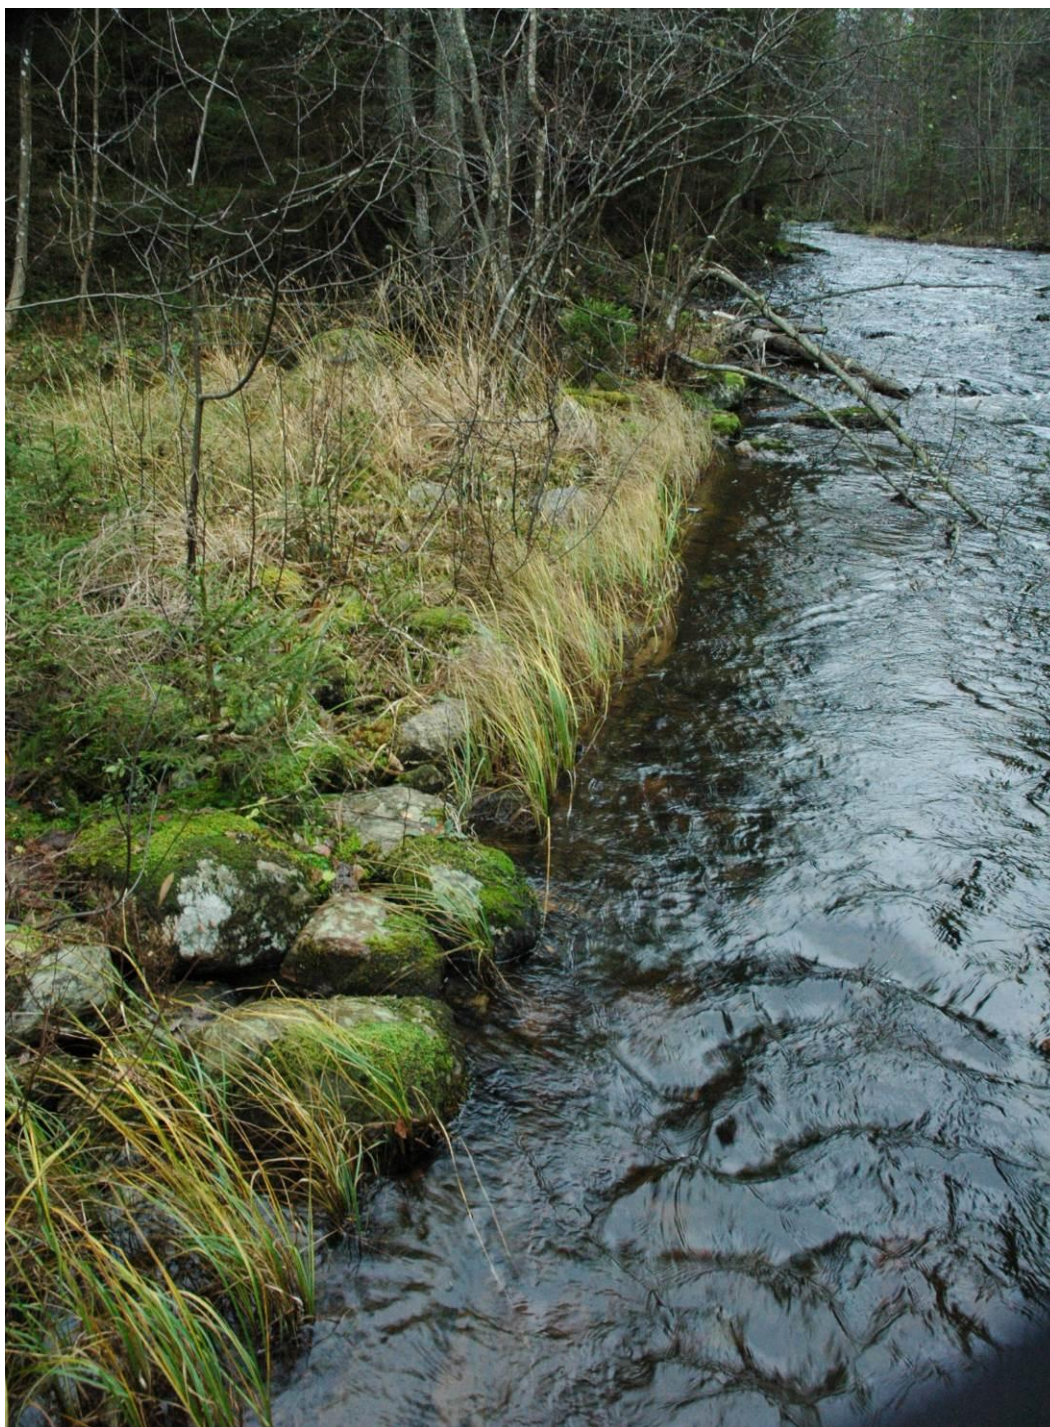
Figur 15. Ledarm, objekt46. fylld med sten, där synliga delar av fackverket skymtar fram i nedre bild och under

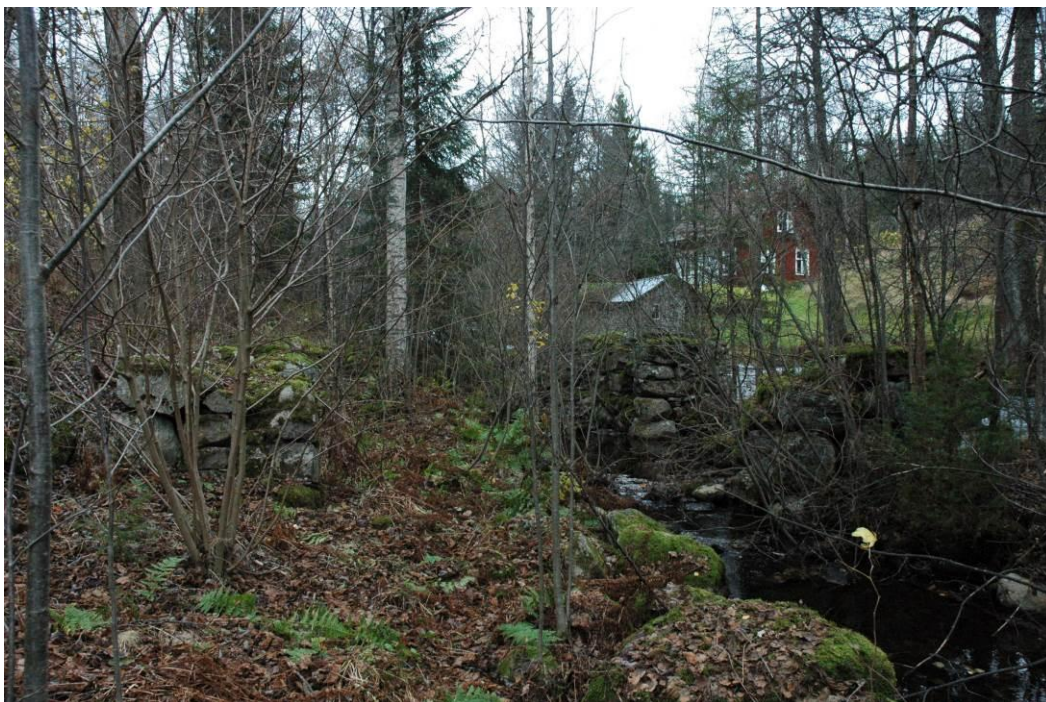
Figur 17. Sågen (Obj. 1) vid Norane, på bilden syns även vattenrännan (Obj. 2). Foto från syd.

Ett stycke söderut och nedströms vattendraget finns lämningarna efter en dammvall (Obj. 3) och en såg (obj. 1) vilken är med i Skog och historia men ej FMIS. Sågen och kvarnen finns med på Häradsekonomiska kartan över Stora Bör från år 1883-95. I Lillälvens flottningsförenings arkiv står sågen omnämnd som förfallen med en finbladig ramsåg medan kvarnen omnämns som en tullkvarn med två stenar tillhörande Svaneholms bruk.

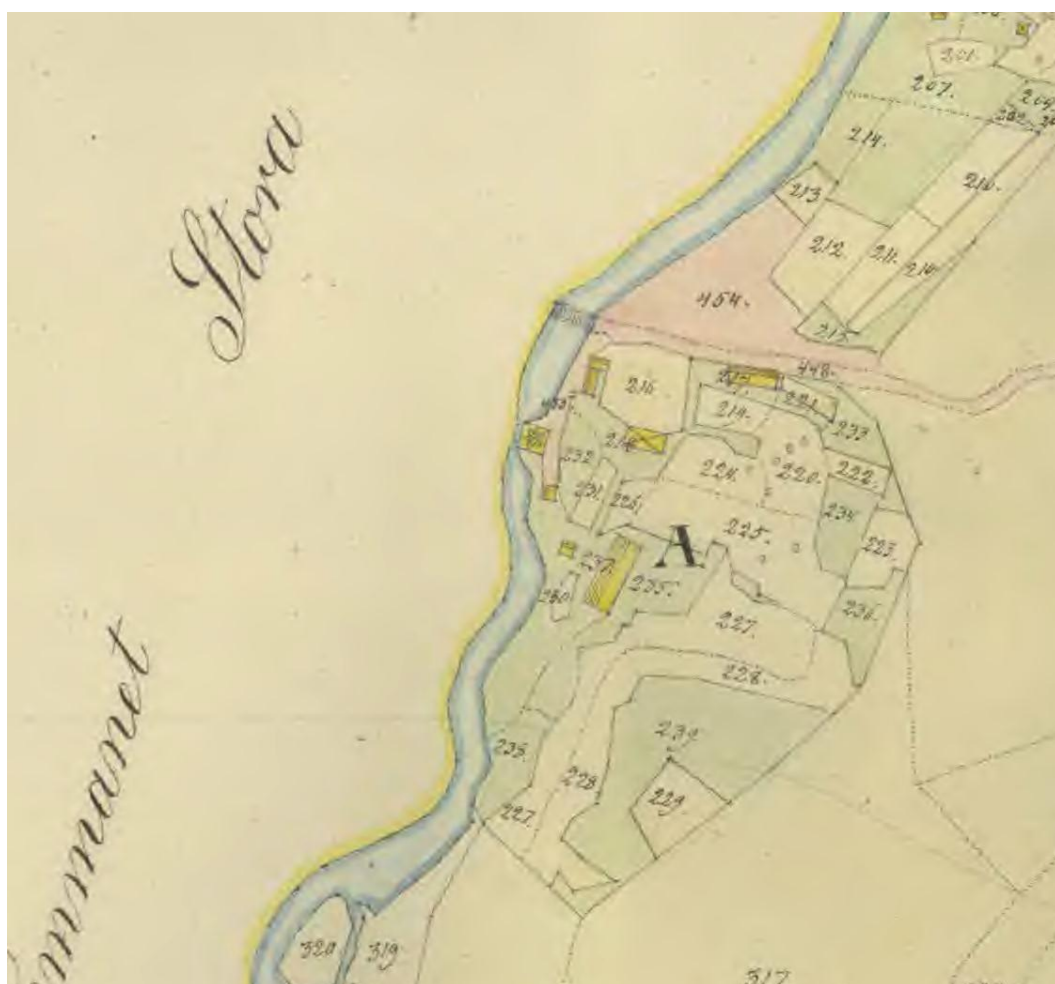
Figur 18. Den största byggnaden på bilden och intill fastighetsbeteckningen A utgör kolhuset (Obj. 8). På bilden finns även kvarnen (Obj. 6 ).

Enligt en laga skifteskarta över Ristakan från år 1846 framgår det att Svaneholms bruk år 1717 blev ägare till Kvarnlyckorna vilket utgör ett område strax söder om kvarnen (Obj. 6) Vid Norane. Vid inventeringen påträffades rester efter ett kolhus (Obj. 8). Byggnaden, liksom den tidigare nämnda kvarnen, finns med på den ovan nämnda kartan över hemmanet Ristakan. Att kolhuset är placerat här och utan anknytning till något bruk får därmed sin förklaring genom att Svaneholms bruk ägde marken sedan tidigt 1700-tal och sannolikt förvarade kol på denna plats för vidare transport ned till Svaneholm.

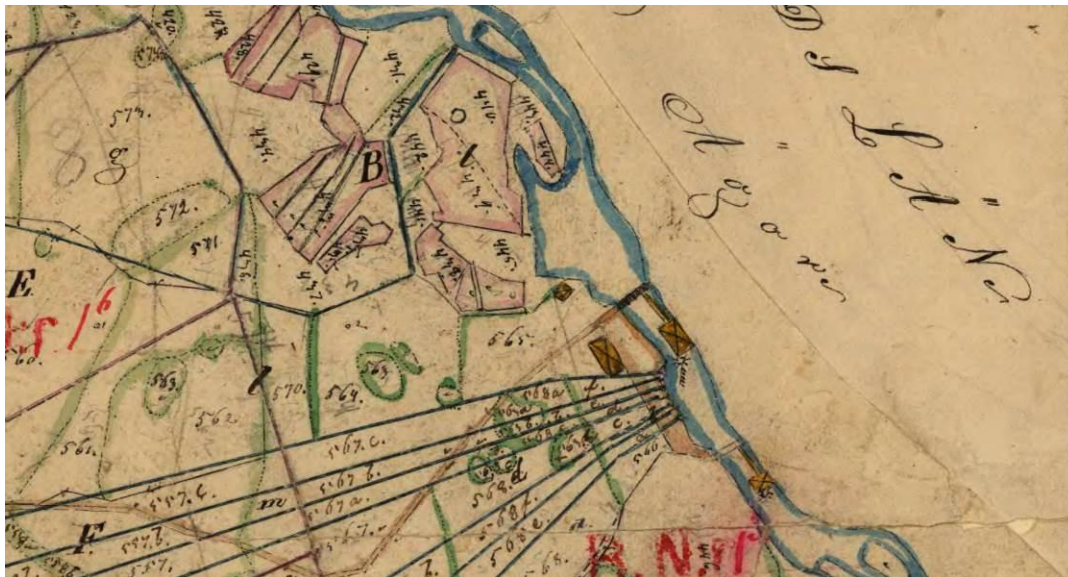
Figur 19. Laga skifteskarta från år 1846 över hemmanet Bäckén, på kartan syns markering för sågen (RAÄ 158 ) samt kvarnen (Obj. 35) ett stycke nedströms denna.

Vid hemmanet Bäckén skall det ha funnits två sågar och en kvarn enligt laga skifteskartan år 1846, Sågarna är med i FMIS som RAÄ 158 och 160, kvarnen strax nedströms är emellertid inte med och utgörs av (Obj. 35). På en av fundamentalsstenarna till kvarnen är en inristning (Obj. 36) med snirkliga tecken och initialer i form av: J B. Med stor sannolikhet rör det sig om John Bryntessons initialer, ägare av Svaneholms bruk från år 1907. Enligt Lillälvens flottningsförenings handlingar utgör detta lämningarna efter Näs tullkvarn med två par stenar vilken skall ha tillhört Svaneholms bruk.

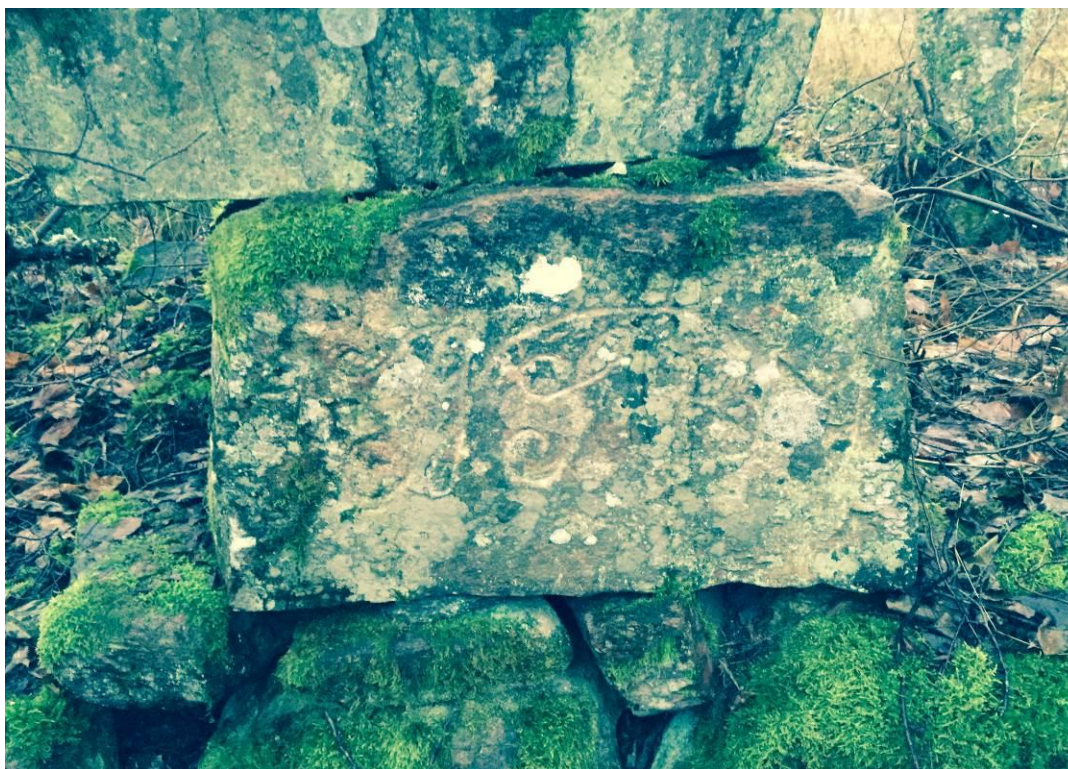
Figur 20. Ristning i fundament till kvarnen (Obj 36). Foto från väst.

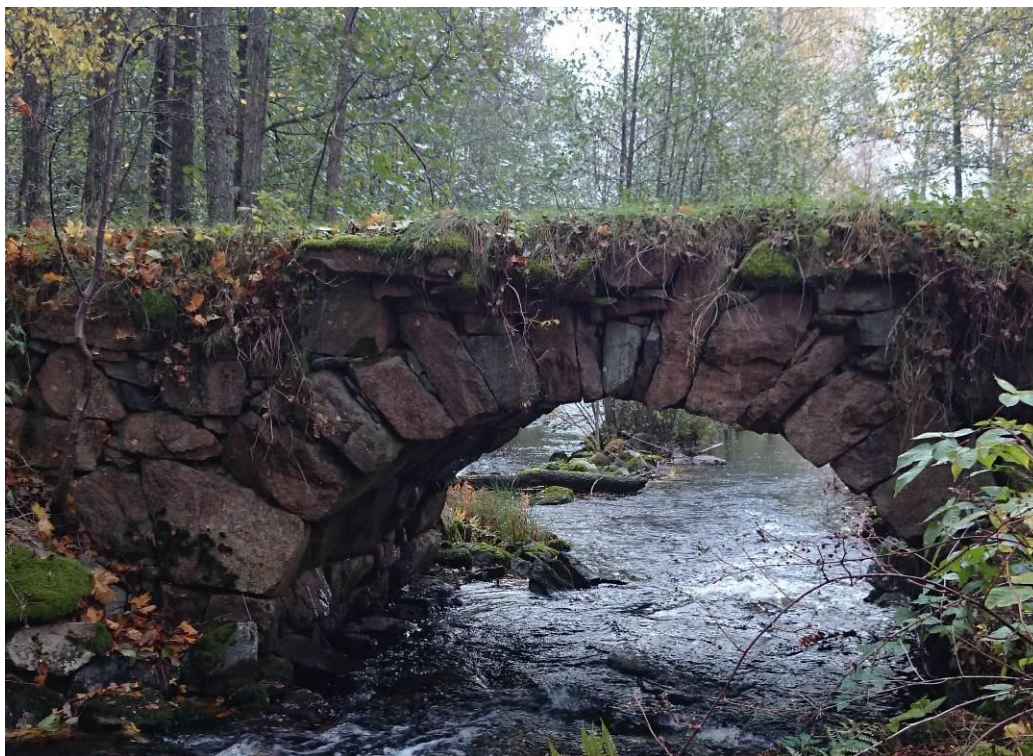
Figur 22. Objekt 86, stenvalvsbro mellan Högen och Slirud, fotograferad från syd.

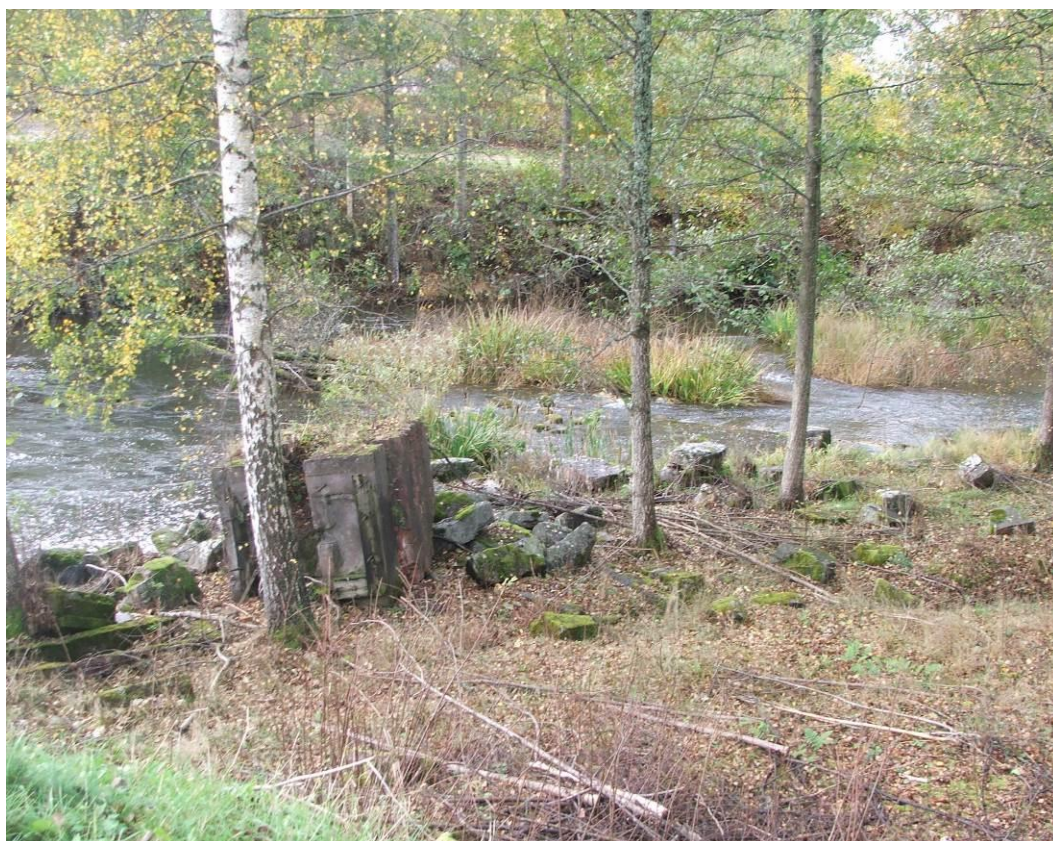
Figur 21. Sågen (Obj. 83) vid Kyrkebol, fotograferad från öst.

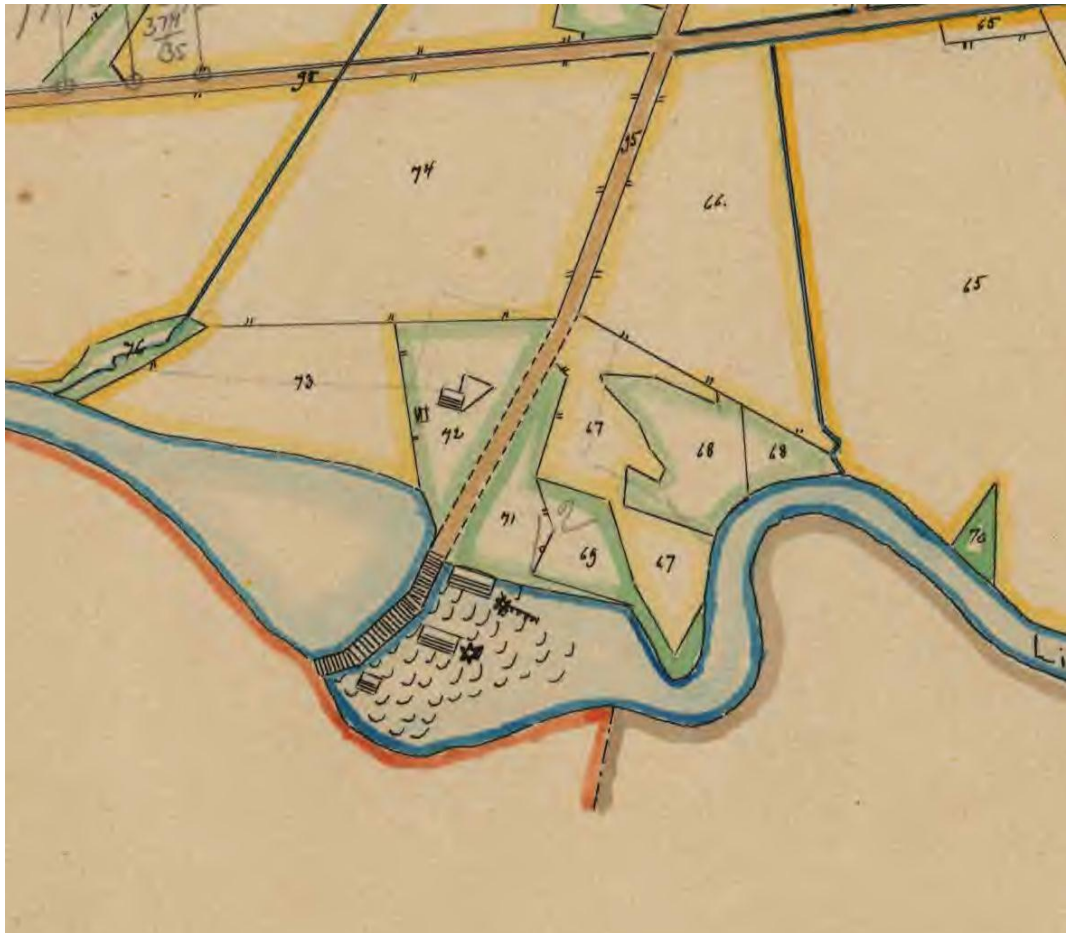
Figur 24. Karta över Blixbol från år 1839 som visar den påträffade kvarnen (Obj. 95), byggnaden i mitten strax öster om dammvallen/bron.

Nedströms kraftstationen vid Blixbol finns lämningar efter en tullkvarn vilken skall ha haft 2 par stenar och ett skiktverk (Obj 95) vilken ligger strax öster om vägen/dammen över vattendraget. Sågen skall ha haft 2 finbladiga ramar och kantverk (Lillälvens flottningsförening). Enligt storskifteskarta över Blixbol från år 1806 skall det ha funnits två kvarnar och en såg i området.

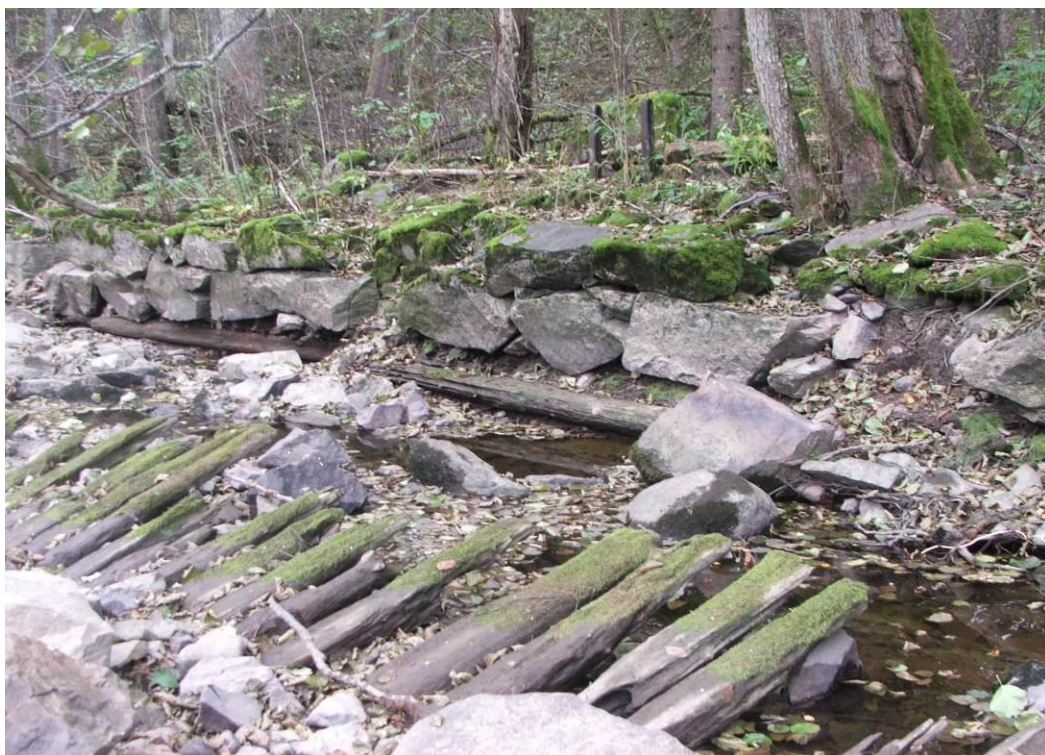
Figur 25. Objekt 74, lämningar efter räck eller spikhammare, strax söder om denna är en slaggharp. På nedanstående kartbild utgör lämningarna rester efter den större byggnaden i anslutning till siffran 194. Foto från norr.

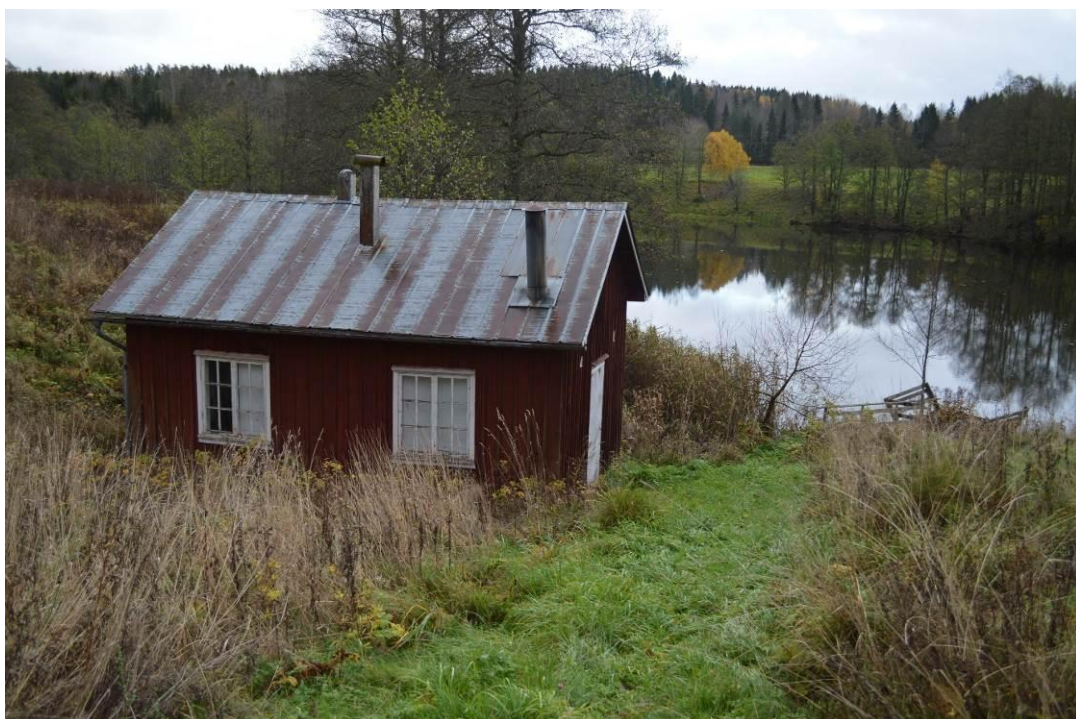
Figur 28. Tvättstuga vid Blixbol

F d tvättstuga. Mindre byggnad med gjuten sockel och fasader klädda med locklistpanel målade i falurött. Småspröjsade fönster och tak täckt med pannplåt. Byggnaden är troligen uppförd under 1900-talets första del.

Byggnaden här fungerat som gemensam tvättstuga för de boende i Kättebol. Den här ett tydligt kulturhistoriskt värde med utgångspunkt i sin funktion, som väl avspeglar ett vardagligt utnyttjande av vattendraget. Värdet förstärks av byggnadens välbevarade karaktär med tidstypiska material och utföranden.

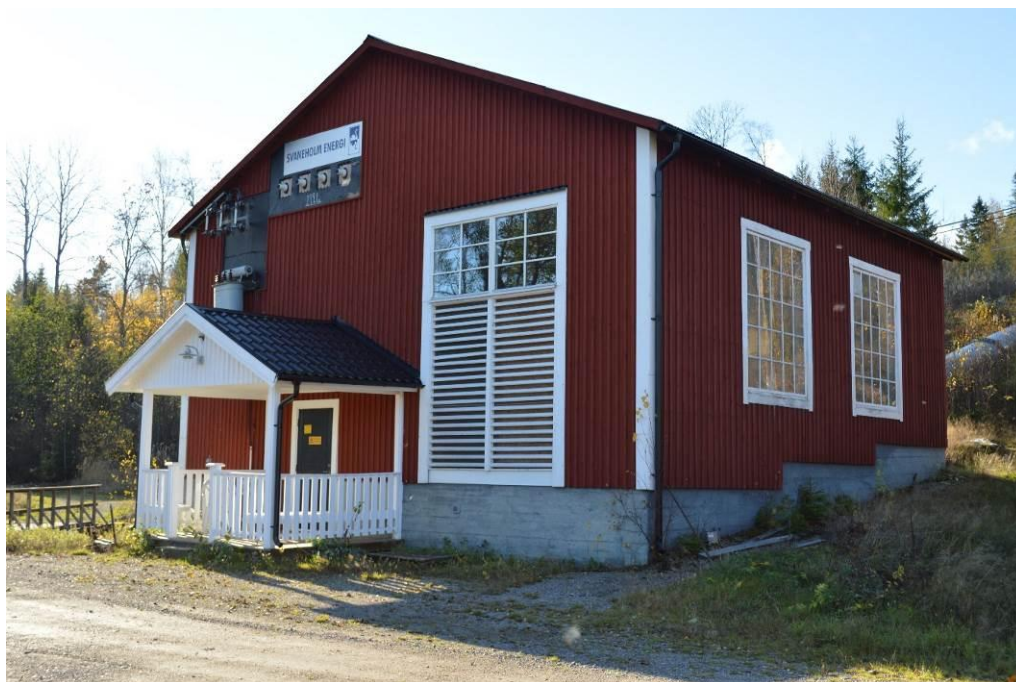
Figur 29. Kraftstationen vid Näs.

Näs kraftstation byggdes 1926 och renoverades 1996. Anläggningen består av två delar. En nyare högt liggande fördämning med gjutna vallar, dammluckor och en mindre byggnad i plåt. Vattnet leds ner genom en tub till det nedre turbinhuset. Tubens övre del består av trä och den nedre delen av metall. Den nedre byggnaden står på en gjuten grund och fasaden är klädd med stående rödmålad panel med vita knutar. Långsidans fönster är stora av trä och spröjsade i 25 rutor. Gavelsidans fönster är av nyare modell med inbyggd ventilation. På gaveln finns en vitmålad veranda i trä. Taket är av svart plåt.

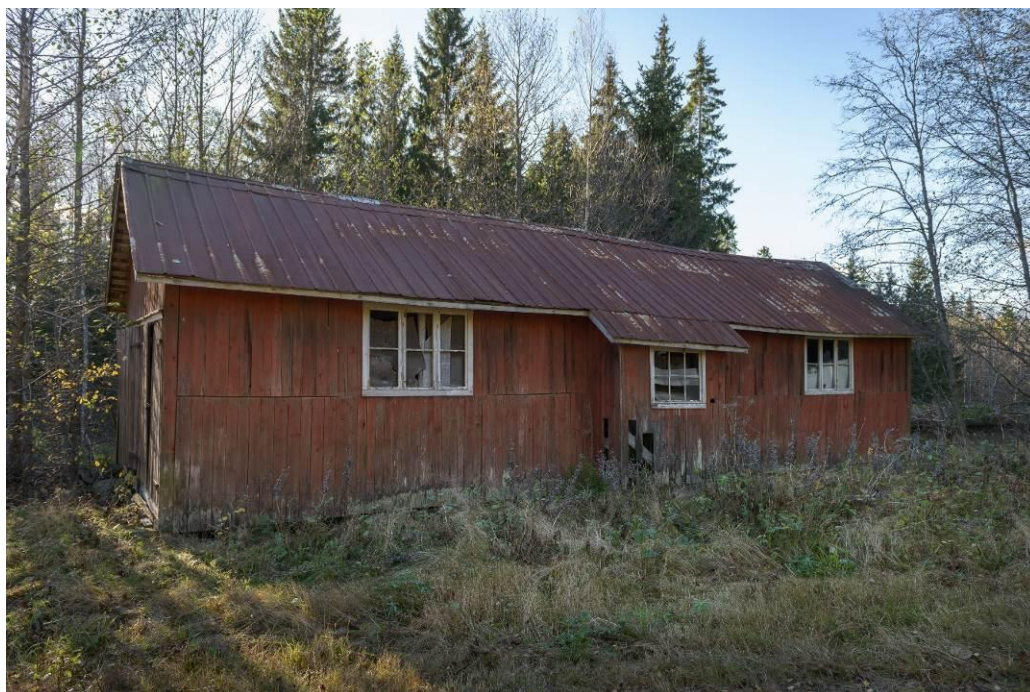
Figur 31. Ramsåg vid Bäckén.

Byggnaden är en f d ramsåg som trots läget alldeles invid vattnet inte nyttjat vattenkraften som drivkälla. Byggnaden har ett visst kulturhistoriskt värde med utgångspunkt i sin funktion, som avspeglar en av den tidstypiska agrara småindustrins grenar. I sin karaktär knyter byggnaden helt och hållet an till sin uppförandetid.

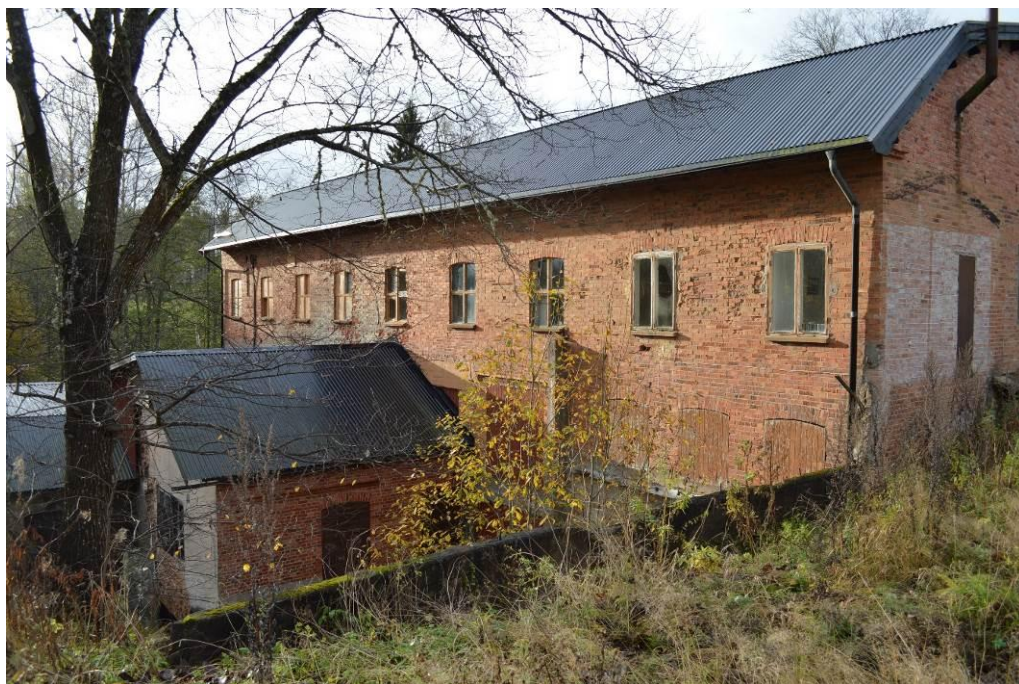
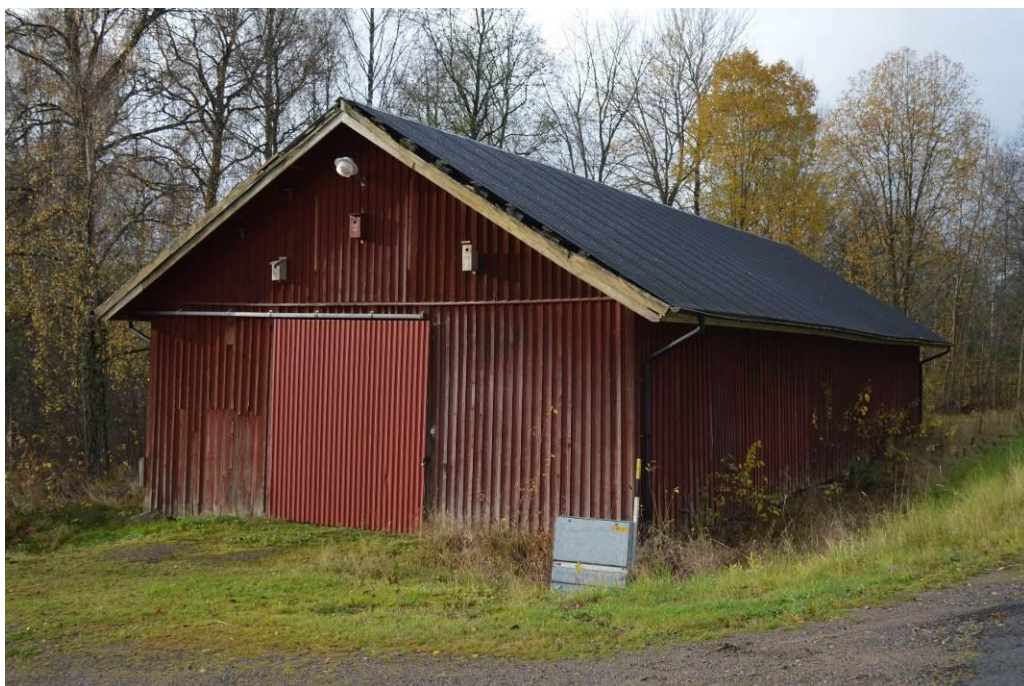
Figur 34. Kolsäters bruk.

Träsliperiet byggt under 1870-talet ligger i sluttningen mot Lillälven och är en stor byggnad murad i rött tegel med stickbågar över grönmålade fönster. Byggnaden går delvis ut i vattnet där kraften från forsen tagits till vara för att driva maskineriet i

byggnaden. Taket är ett mansardtak av plåt som ersätter ett tidigare rundat plåttak, vilket i sin tur ersatte ett valmat tak. Fasaden visar spår där byggnaden tidigare varit sammanlänkad med den större bruksmiljö som funnits på platsen. I kolsäter finns en lång tradition av att nyttja vattenkraften för olika slags tillverkning på platsen. Det här sedan 1600-talet funnits hamrar, smedja, sågverk, papperstillverkning och elverk där flera hundra människor tidvis varit sysselsatta. Bruksverksamheten lades ner efter en stor brand 1937. Kvar finns endast byggnaden för träsliperiet och ett nyare kraftverk en bit uppströms.
