# Inventering av kulturvärden längs tre värmländska vattendrag

Filipstad, Säffle och Torsby kommuner,  
Värmlands län  
2014:29

VÄRMLANDS MUSEUM  
Enheten för kulturmiljö och regional utveckling

Filipstad, Säffle, och Torsby kommuner  
Värmlands län

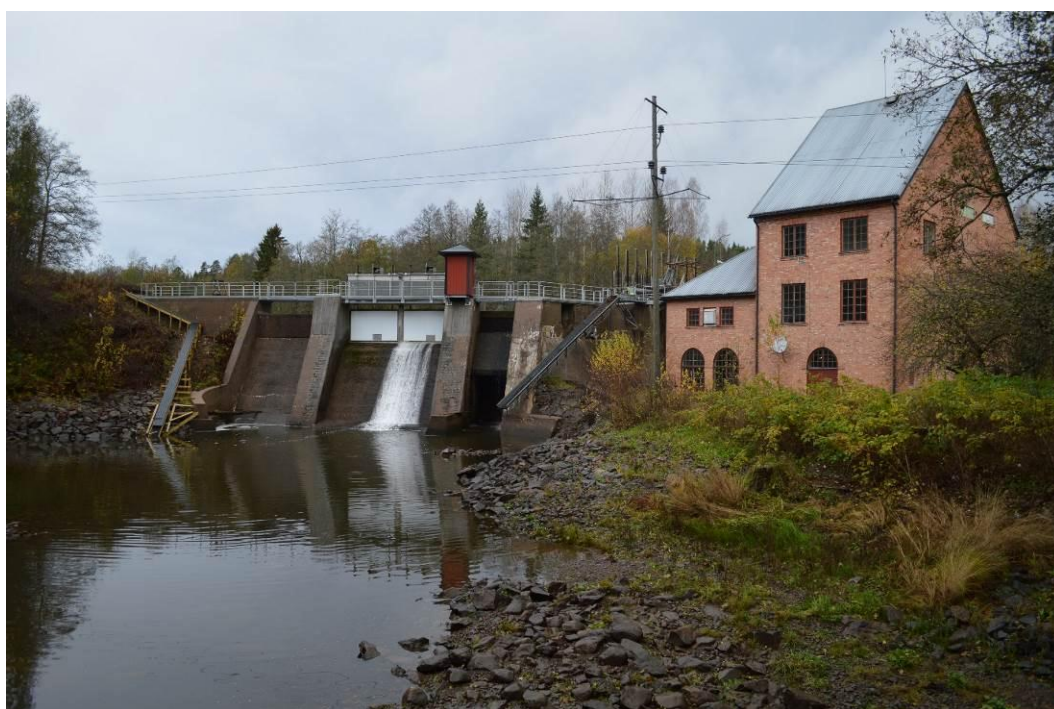
Figur 35. Kraftstation och dammanläggning vid Kättebacka.

Under en period i mitten av 1800-talet fanns spikstillverkning, såg och kvarn på platsen. 1918 köptes bolaget av Karlstad stad och blev Karlstads första vattenkraftverk. 1930 överlämnades bolaget med stora skulder till Uddeholmsbolaget mot löfte att de skulle leverera 5 miljoner kWh per år till staden.

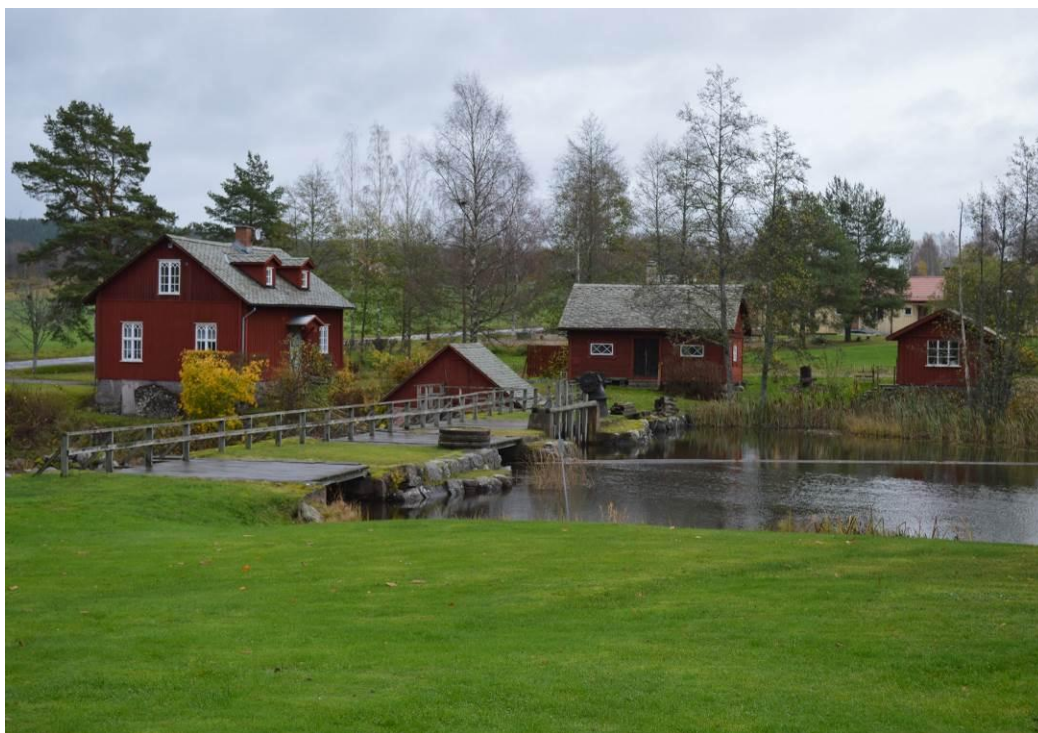
Figur 36. Gårdsmiljön vid Långserud

En liten sammanhållen gårdsmiljö med ett bostadshus i faluröd panel på naturstensgrund och ett timrat gårdshus är belägen intill Långseruds kyrka. Bostadshuset byggdes under 1800-talet och flyttades under tidigt 1900-tal till gården. Huset arrenderades först ut som mejeri och senare som bryggeri innan det gjordes till bostad. I anslutning till gården här Lillälven dämts. En gångbro i trä sträcker sig mellan upplägg i natursten.

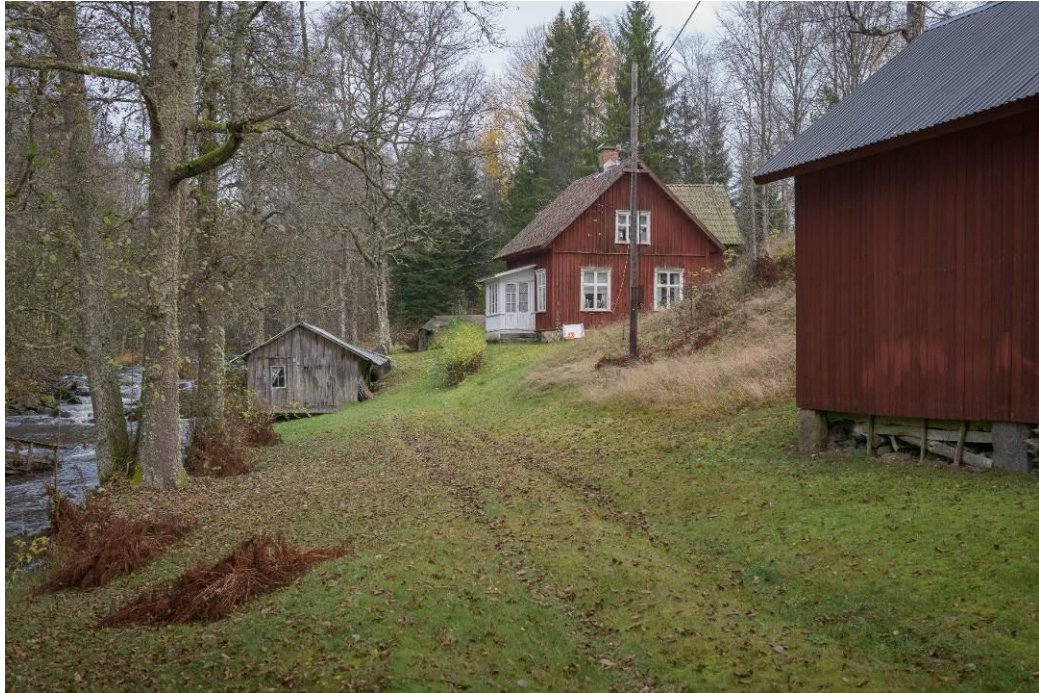
Figur 37. Stickspånshyvel vid Ristakan 1:11 samt gårdsmiljö.

Nuvarande bebyggelse av torpkaraktär utgörs av bostadshus, en mindre ekonomibyggnad samt invid älven en stickspånshyvel för vattenhjulsdraft. Bostadshus och ekonomibyggnad är målade faluröda.

Anläggningen har ett tydligt kulturhistoriskt värde. Värdet är knutet dels till stickspånshyveln som berättar om en teknikhistoria av närmast förindustriell karaktär och exemplifierar nyttjandet av vattnet som kraft. Byggnadens karaktär återspeglar väl sin uppförandetid under 1800-tal eller tidigt 1900-tal. Ett kulturhistoriskt värde finns också knutet till miljön som helhet, som med tydlighet speglar en sammanhållen helhet med hög

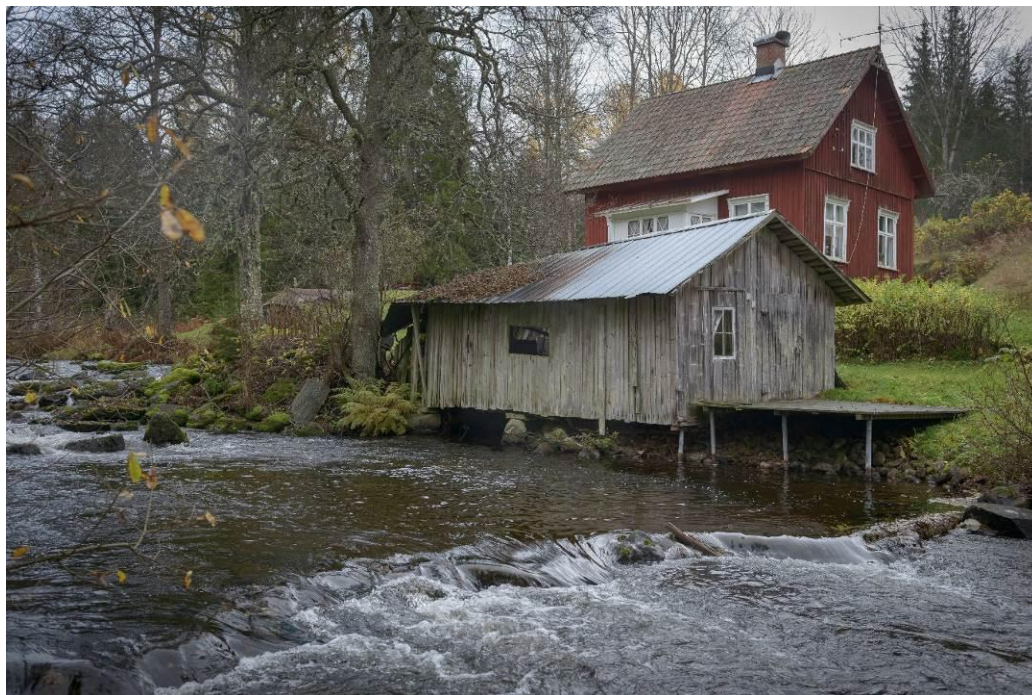
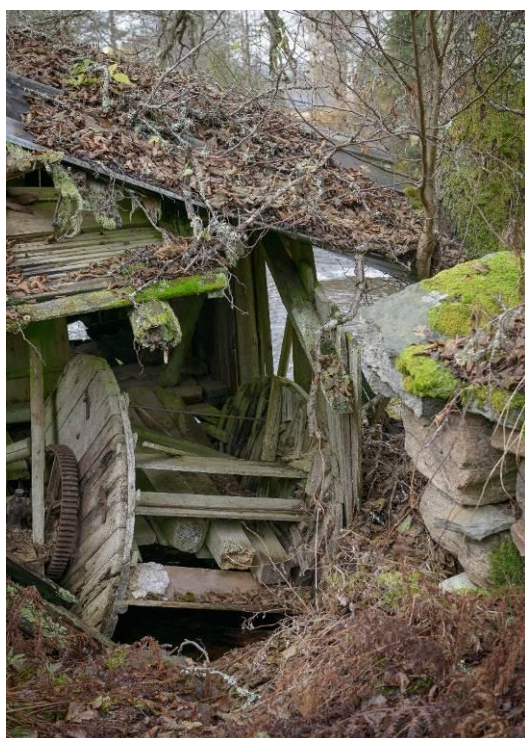
Stickspånshyveln är en mindre byggnad med fasader av slät omålad träpanel samt tak täckt med pannplåt. Byggnaden vilar åt vattnet på naturstensplint. I byggnadens förlängning åt norr omger kraftiga naturstensmurar anläggningens intagskanal.

Stickspånshyveln är i akut behov av renovering. Utan snar åtgärd av skador i tak och stomme kommer byggnaden att inom snar framtid försvinna.

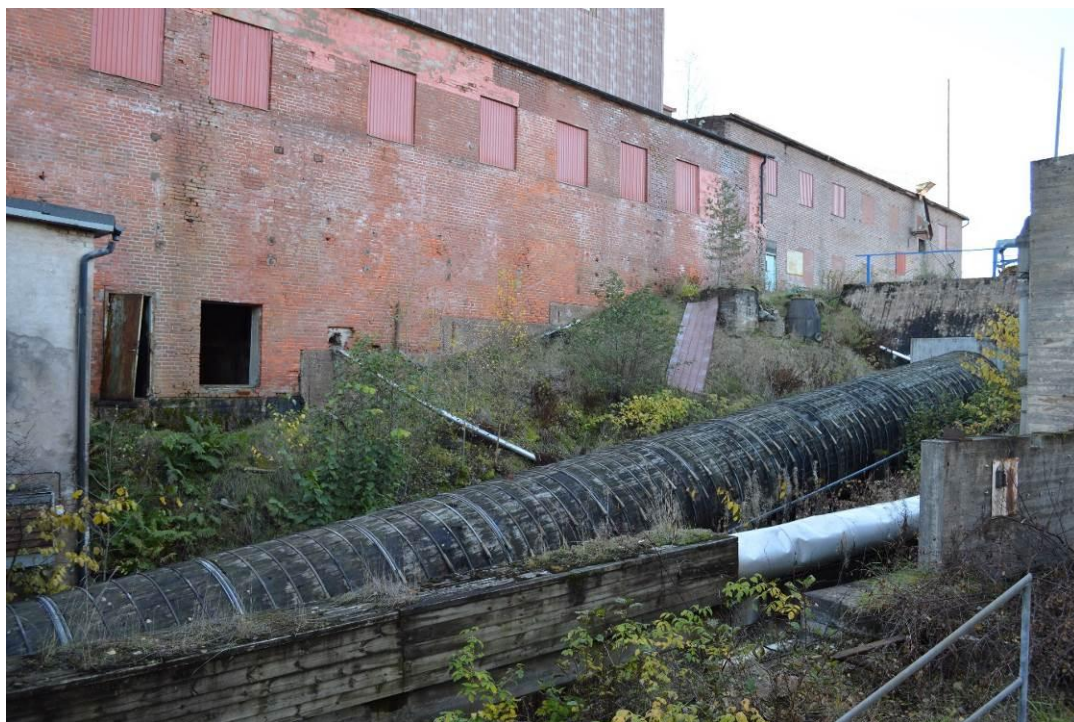
Figur 38. Bruket vid Svaneholm.

Svaneholms bruk var ursprungligen ett järnbruk med ursprung i 1600-talet. Som på många håll omvandlades anläggningen till pappersbruk under 1800-talets senare del. Detta skedde 1888-1889 då två träsliperier anlades. Svaneholm blev Värmlands näst största producent av slipmassa. Under 1940-talet startades tillverkning av fiberplattor, bl a hård och porös board under varumärket Swanboard. År 1982 gick företaget samman med Masonites boardfabrik. Swanboard Masonite köptes 1988 av Rottneros bruk. Tillverkningen av board upphörde under 1990-talet. Idag finns tillverkning av kartong kvar. Anläggningen används i övrigt för träförädling samt som lagerlokaler.

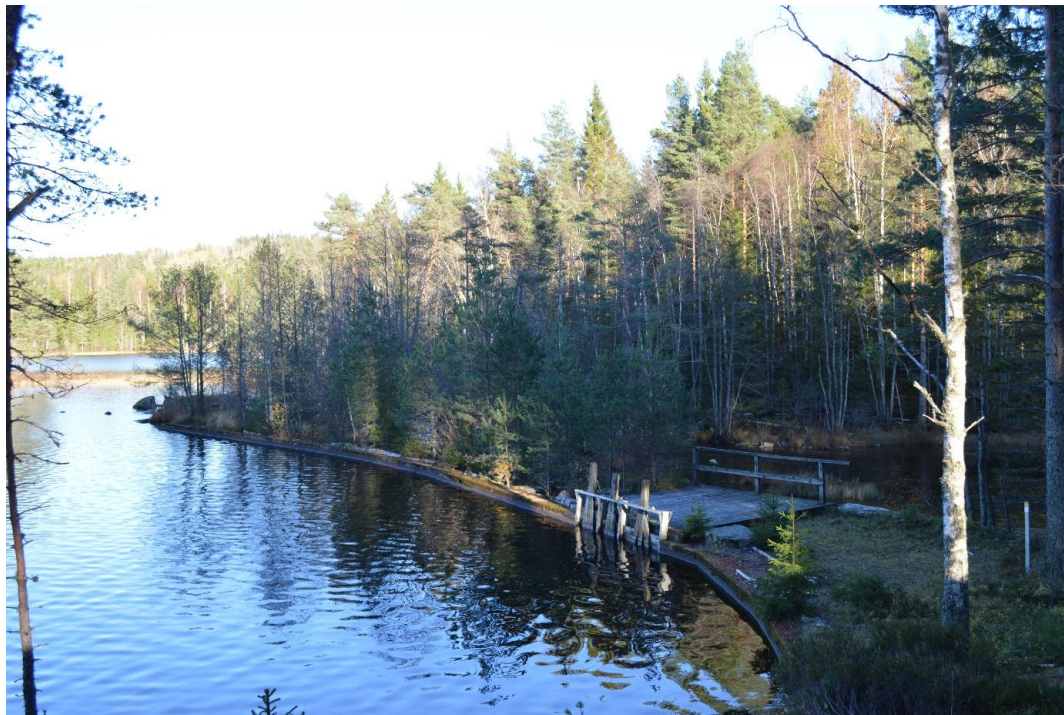
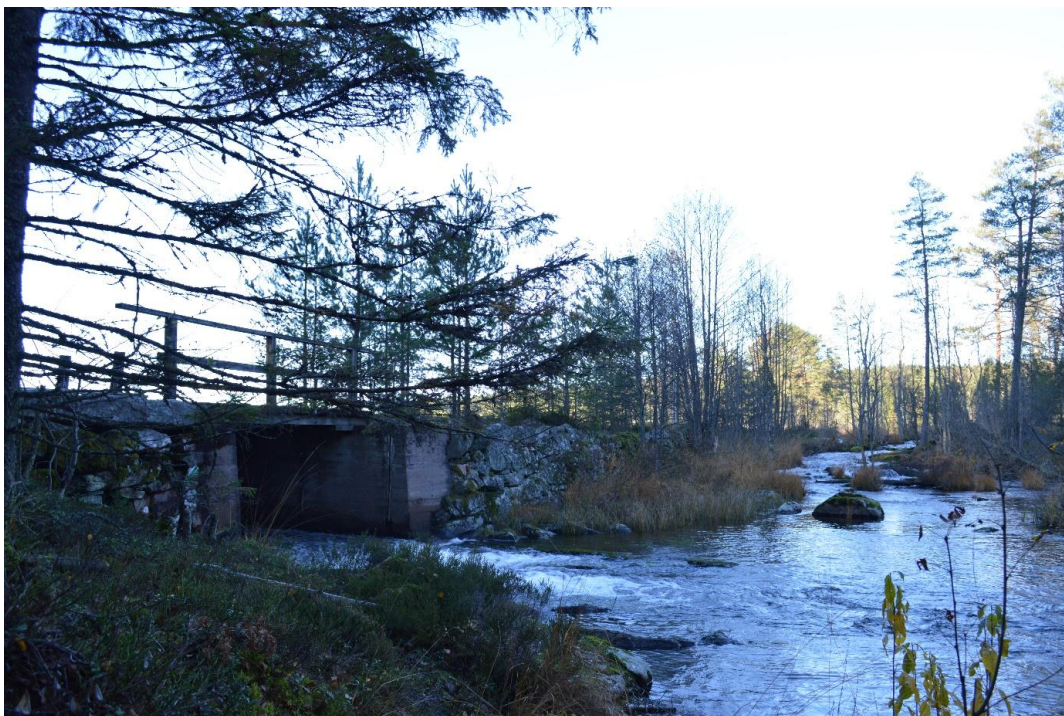
I: Malån 1:9 / Skålerud 1:7

Ett kulturhistoriskt intressant exempel på de nivåreglerande byggda strukturerna utmed Lillälvens lopp utgörs av den relativt långa vall som bildar gräns mellan Ämmeskogssjön och Lillälven i sjöns södra ände. Vallen är utförd i natursten samt på sjösidan en gjuten betongkonstruktion. Vid dammluckorna i trä finns också en träbro.

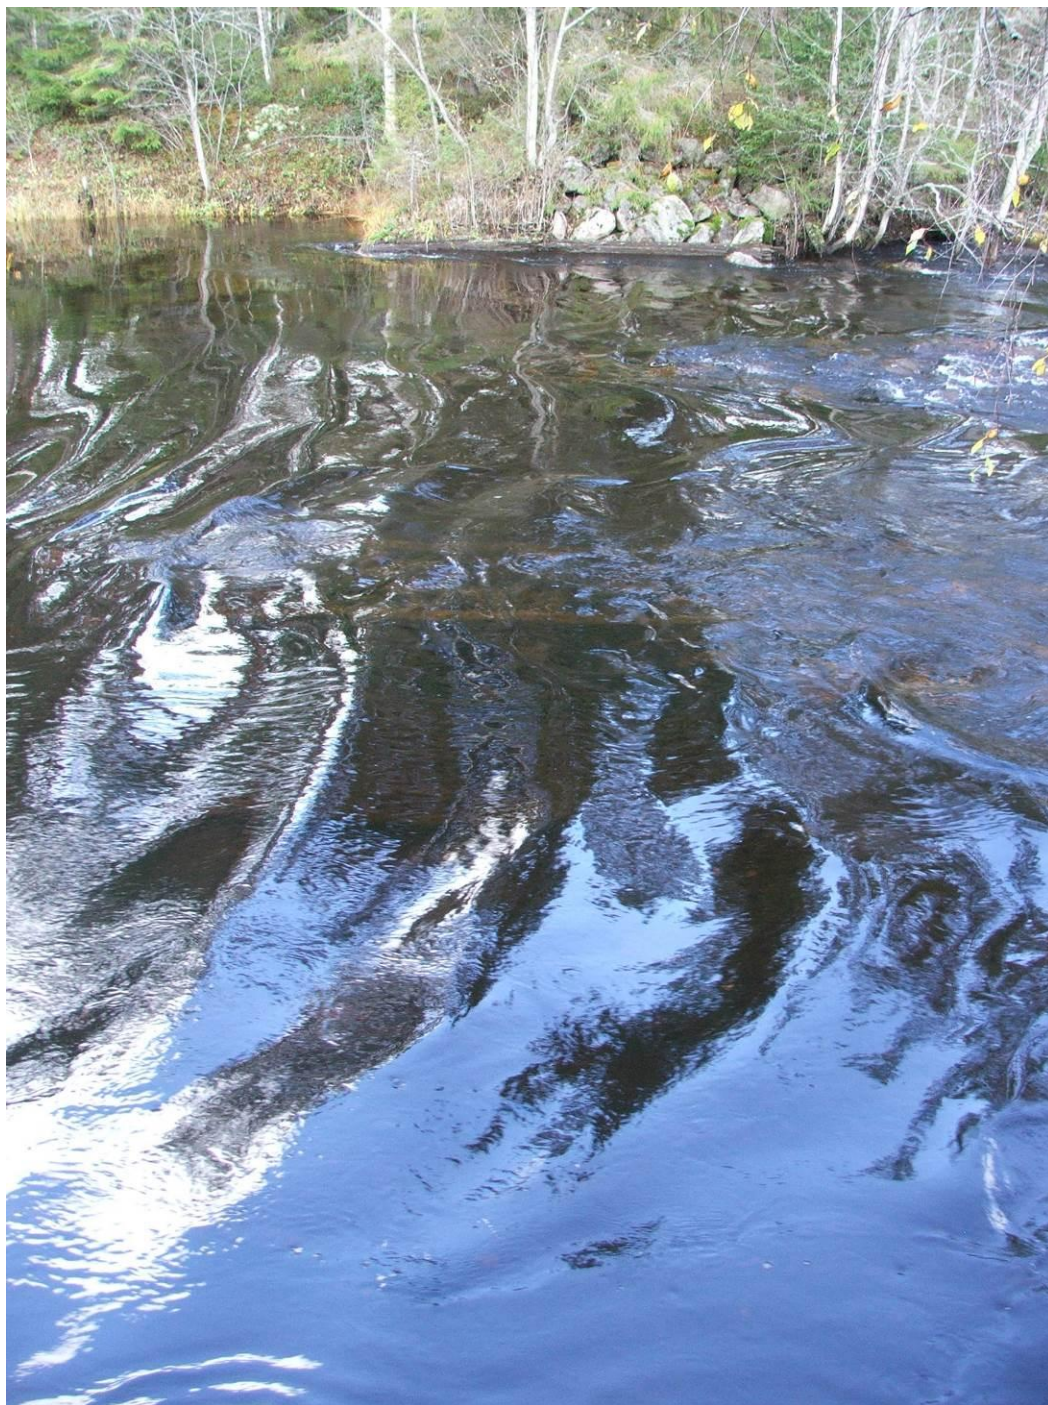
Figur 41. Flottningsdammen/bron (Obj1 och 7) vid Långsjön med synliga stenkistor ute i vattnet. Foto från väst.

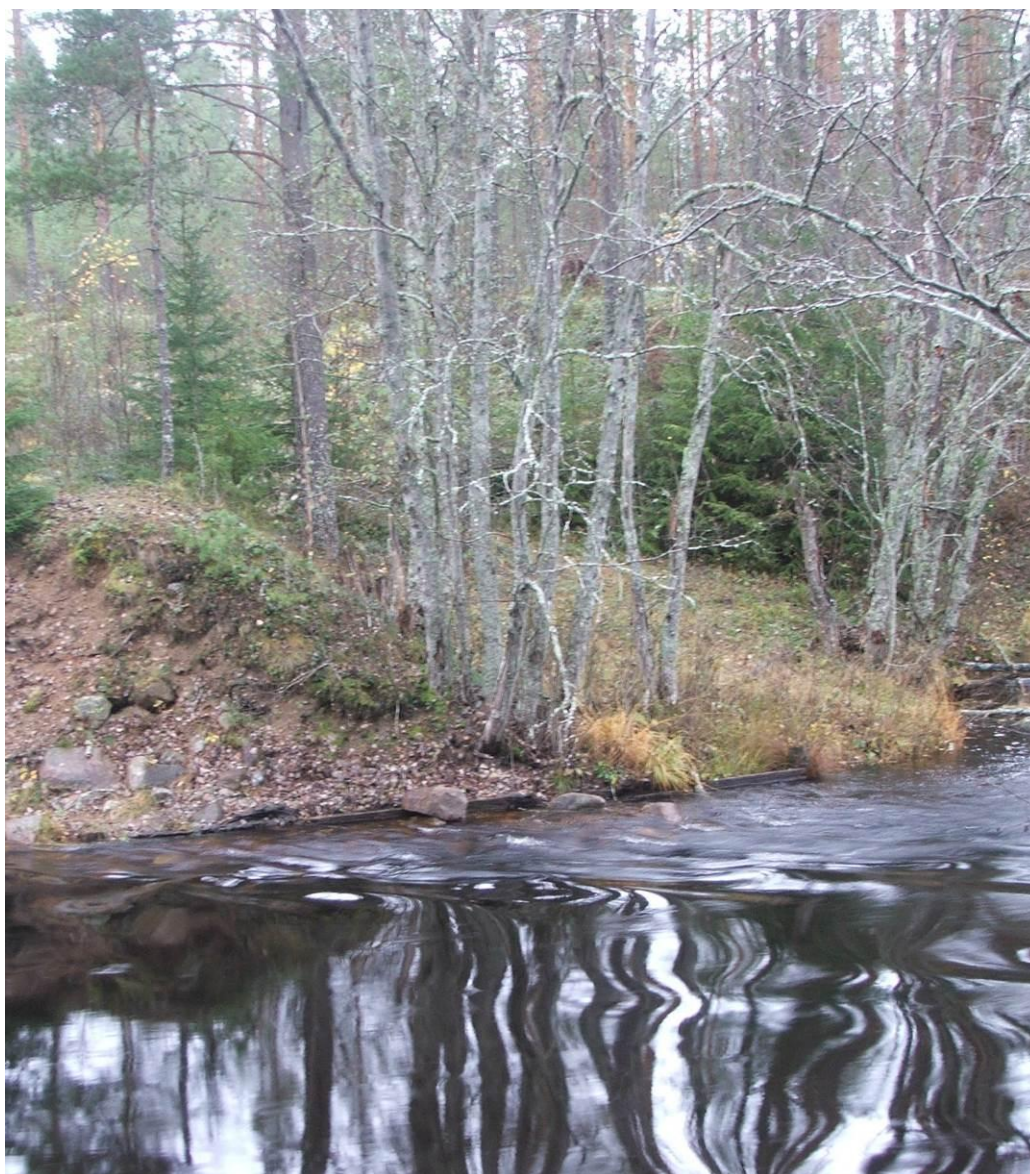
Figur 43. Flottningsdammen (Obj 2 och 5) vid Nedre Ingervadssjön med synliga delar av kar nedom dammvallen. Foto från nordväst.

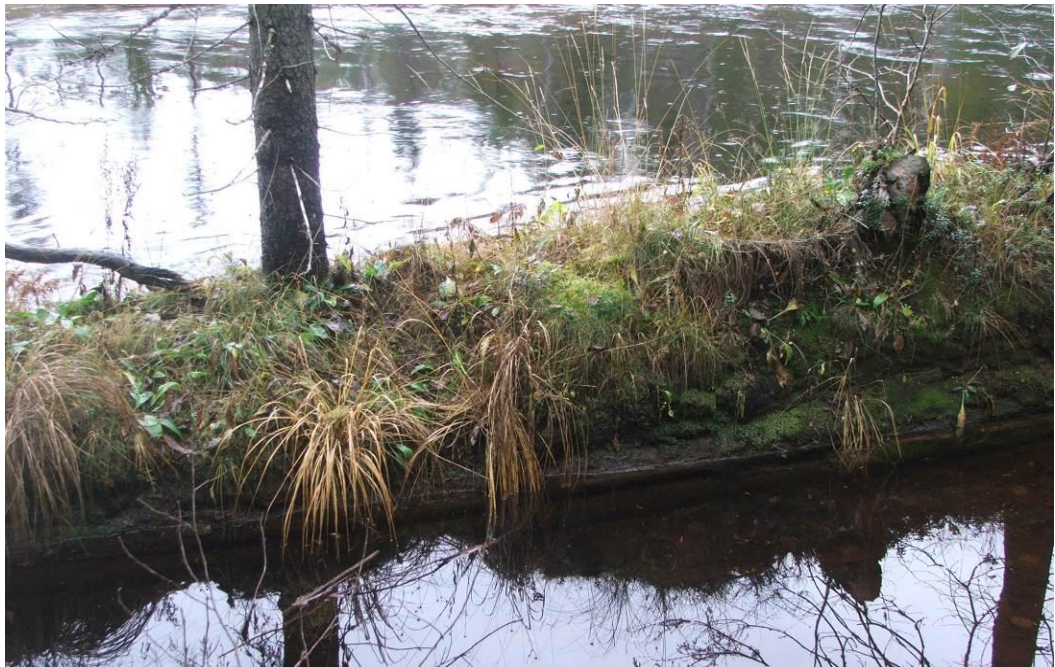
Figur 44. Obj. 16. Överväxt ledarm i form av dubbelkista vilken är fylld med sand med synliga stockvarv i vattenlinjen. Foto från väst.

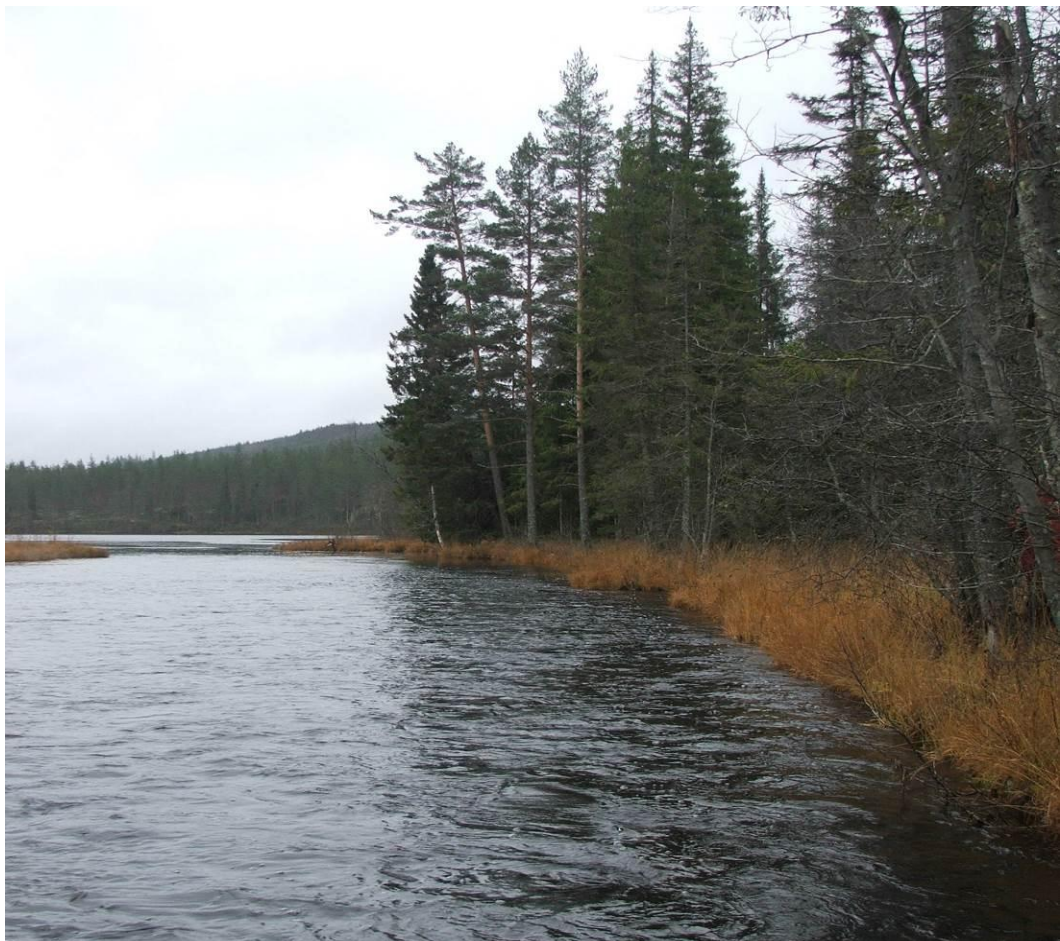
Figur 45. Obj. 15, Ledarm i form av dubbekista, ledarmen här till stora delar övertagits av naturen och är endast

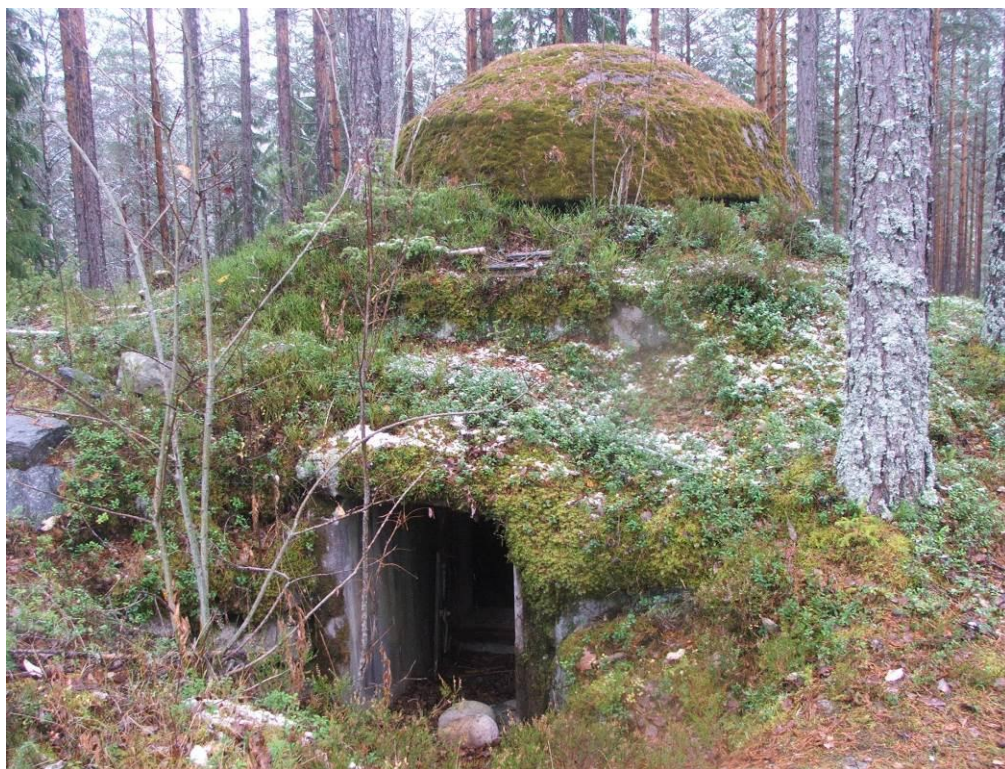
Figur 48. Betongvärn beläget i norra delen av skansmiljön. Fotograferat från norr.

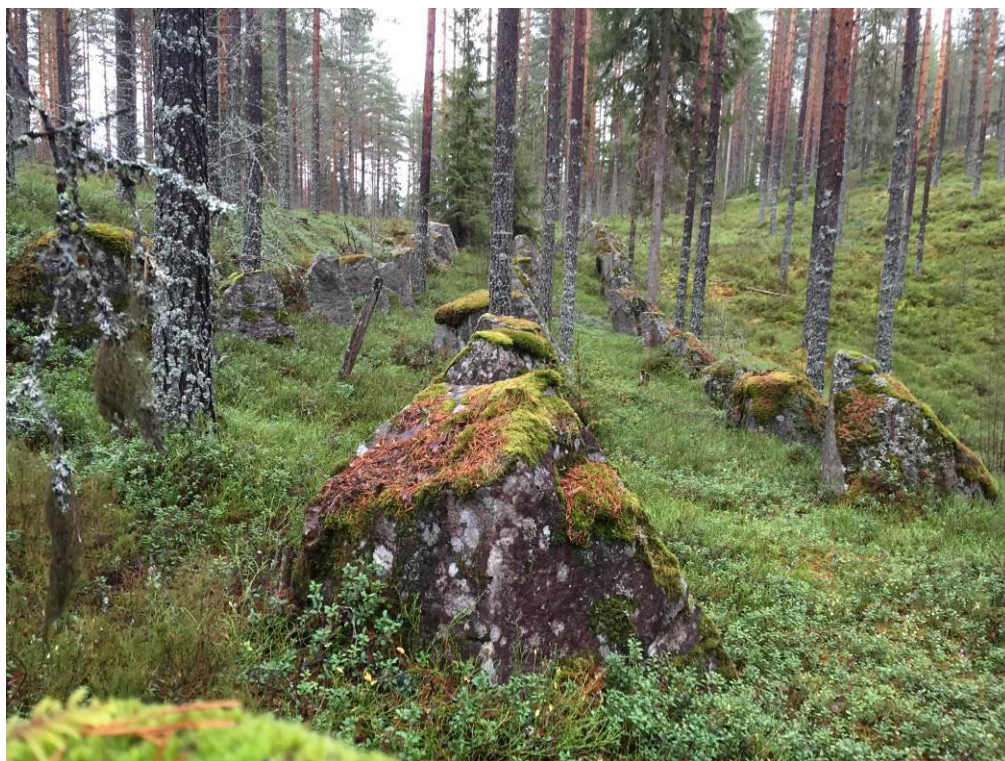
Figur 49. Stridsvagnshinder i tredubbla rader längs den västra delen av skansområdet. Fotograferat från norr.

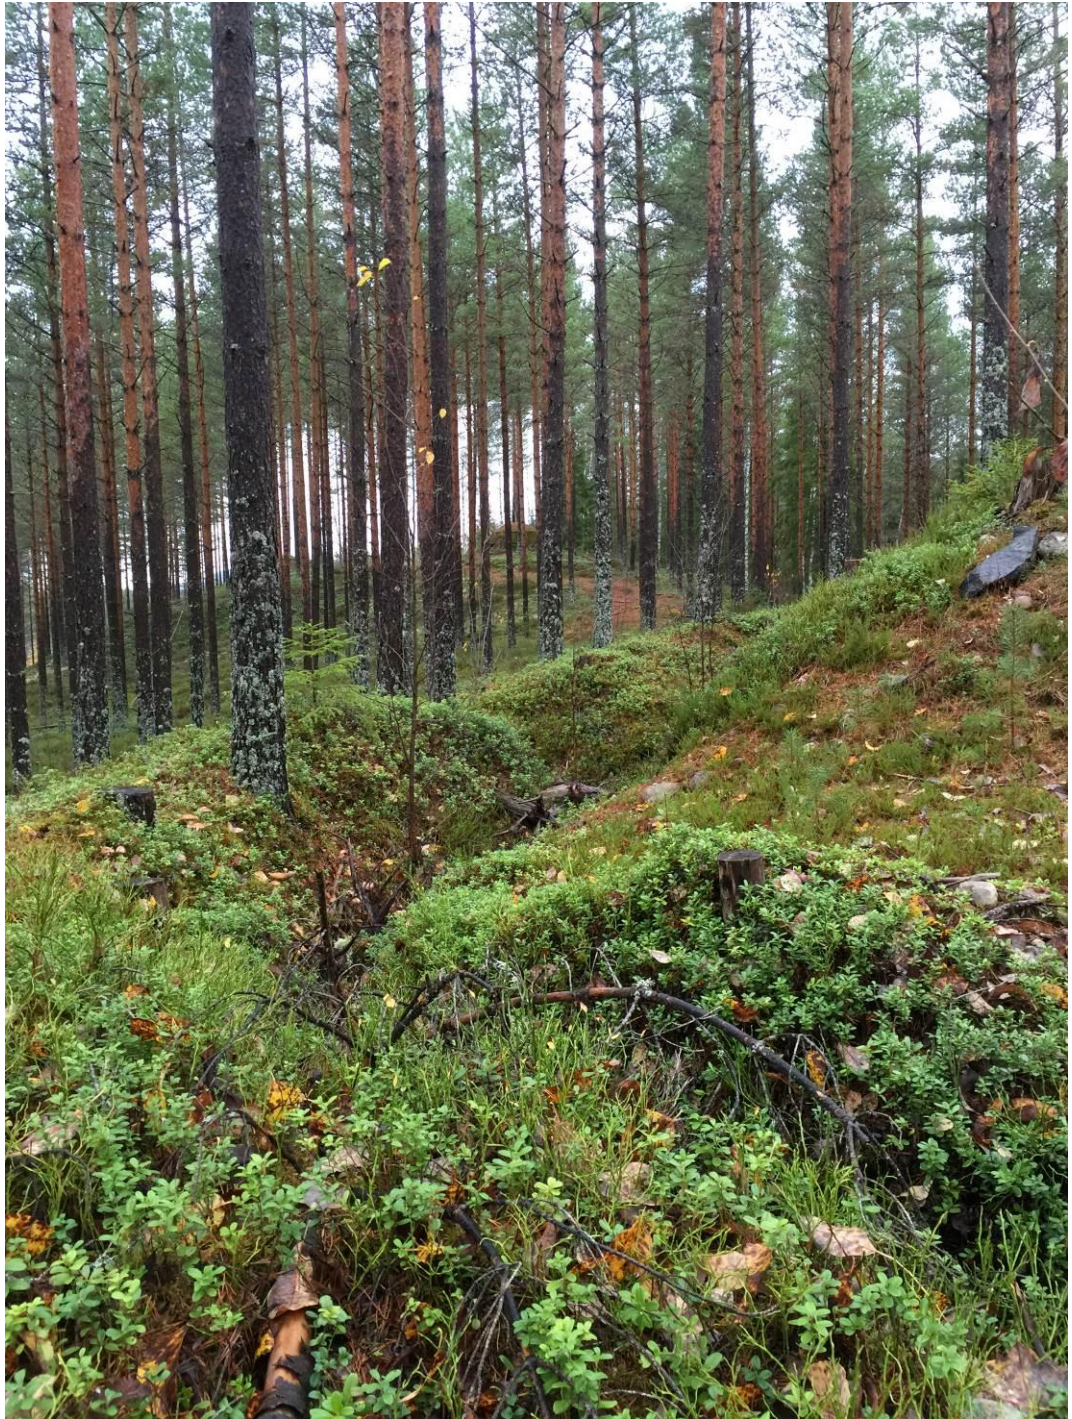
Figur 50. Löpgravar centralt placerade på en höjd inom skansområdet, på höjden i bildens mitt skymtar betongvärnet från figur 48. Fotograferat från söder.

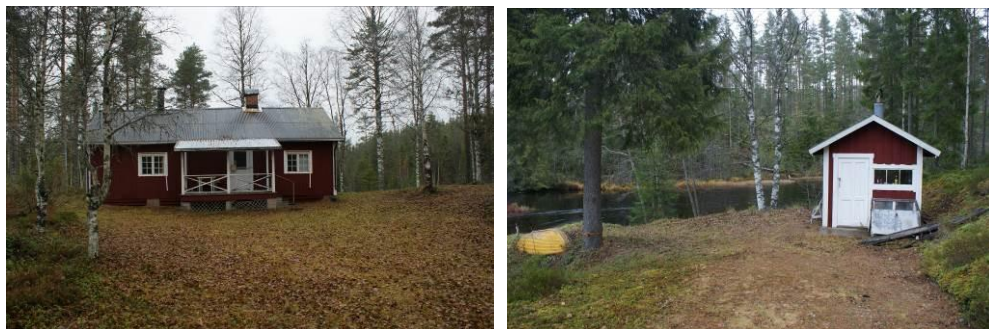
Inte långt från strandkanten i vattnet mellan Koskilamp och Långsjön finns Långsjökojan. Kojan som tycks fungera som fritidshus idag, men här sannolikt använts som flottare och/eller skogsarbetarekoja. Kojan ligger inte långt från strandkanten och närmare ändå finns en bastu som till synes verkar användas än idag. Vid Kojan finns ett två delat uthus med pulpettak. Östra delen inrymmer ett stall. Pulpettaget ger byggnaden ett enklare byggnadssätt, vilket också tyder på att byggnaden haft betydelse, men inte så pass att den kostats på ett sadeltak.

Figur 53. Långsjökojan med bastu, uthus med stall.

Som Flottar/skogsarbetarekoja har dessa byggnader ett kulturhistoriskt värde. Tillsammans med Brattvältan (nära Matlöpbäcken) och Valpåkojan (nära Örtjärnsbäcken och Valpån), belägna på östra sidan om Rottnan bildar de tre nära varandra belägna flottarkojor.

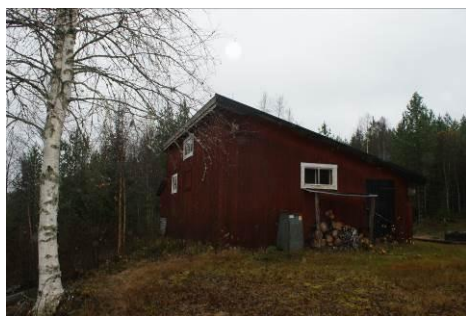
Figur 54. Stall vid Brattvältan

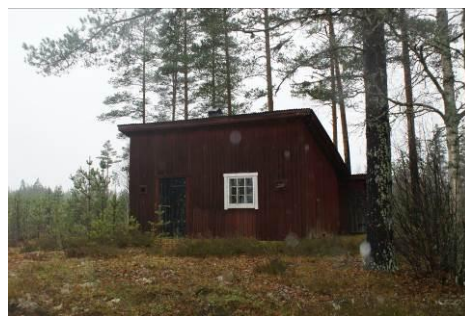
Figur 55. Stall vid Valpåkojan.

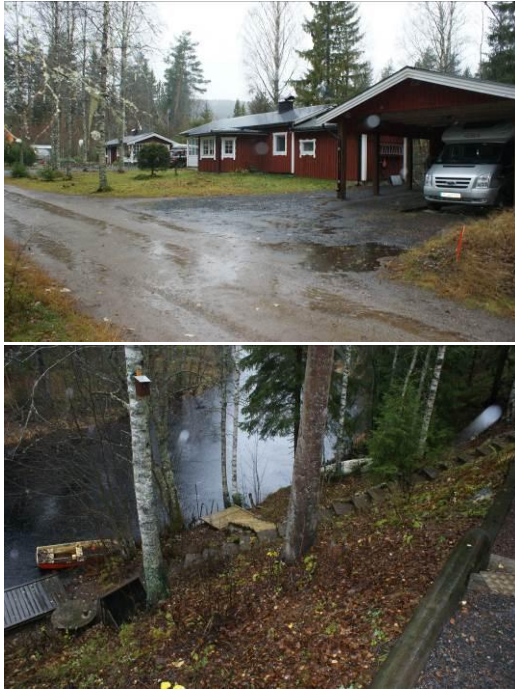
Vid Rottnaberg, där Rottnan korsar E 16 ligger tre vattennära fritidshus. Nedåt den branta sluttningen mot älven här trappor anlagts varvid en brygga tar vid. Mellan bostadshusen finns fortfarande värn, tillhörande Vittjärns skans väl bevarade.

Figur 57. Fritidshus nära Rottnan i höjd med Rottnaberg. Till höger, trappor ned mot bryggan och stranden.

Värnen ses som högt kulturhistoriskt värderade, och är en del av hela skansanläggningen.

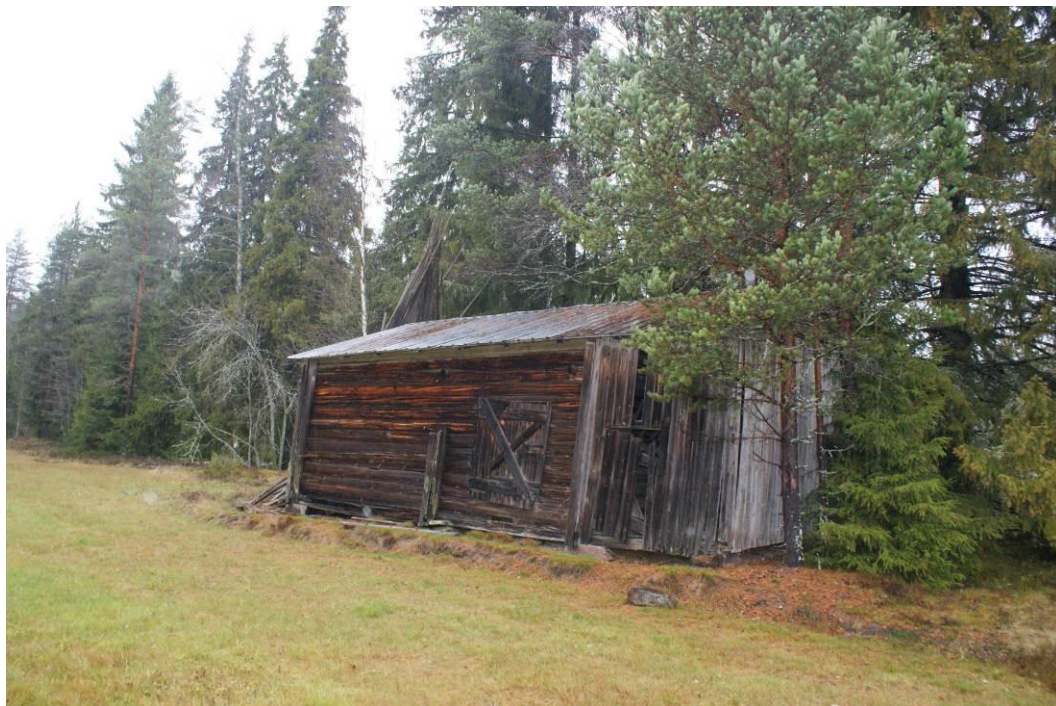
Strax väster om Vältan, gör Rottnan några skarpa krökar. Invid en öppen och ännu hävdad åker, alldeles i strandkanten finns en timrad loge. Logen är av avsevärd ålder. Den har som sådan ett kulturhistoriskt värde.

Figur 59. Loge vid Vältan.

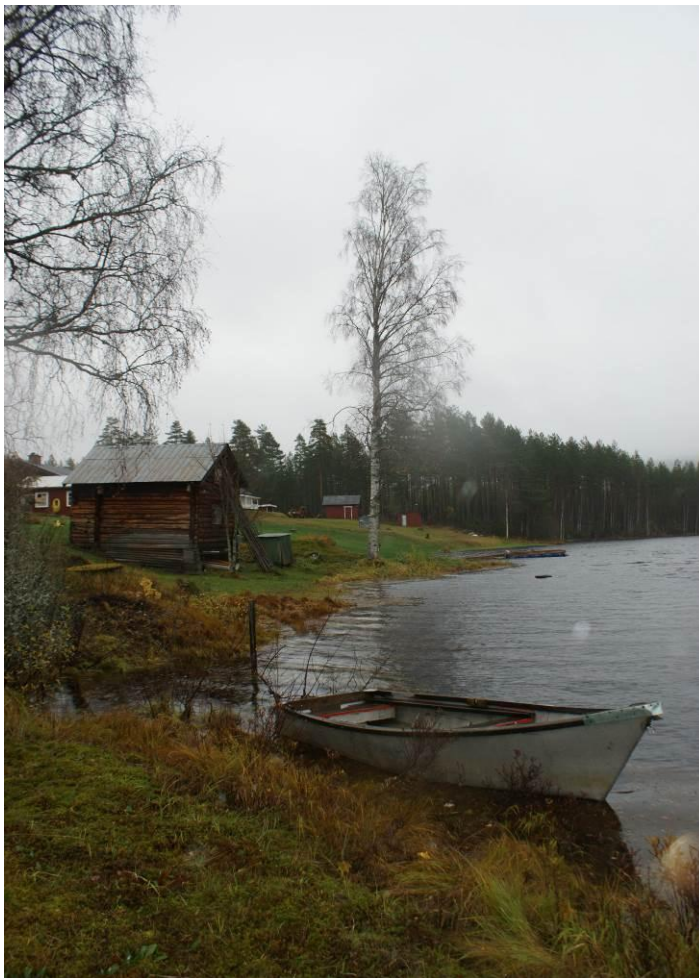
G: Uthus nära Näverbodsjön, Stensgårdshutskog 1:169

Det timrade huset, men okänd användning bedöms ha flyttats till platsen.
