# Inventering av kulturvärden längs sex värmländska vattendrag

Arvika, Årjäng, Torsby och Hagfors kommuner,  
Värmlands län  
2015:55

VÄRMLANDS MUSEUM  
Enheten för kulturmiljö och regional utveckling

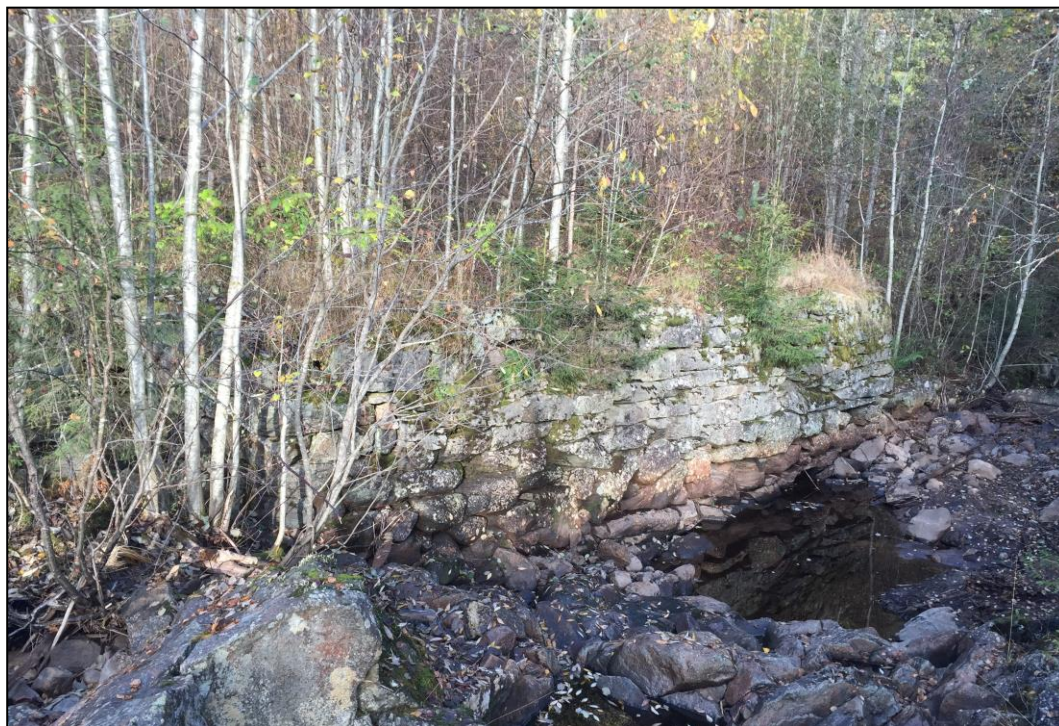
Figur 2. Foto över hammarområdet (RAÄ 307). Foto från nordväst. Foto: Björn Wallbom, Värmlands Museum.

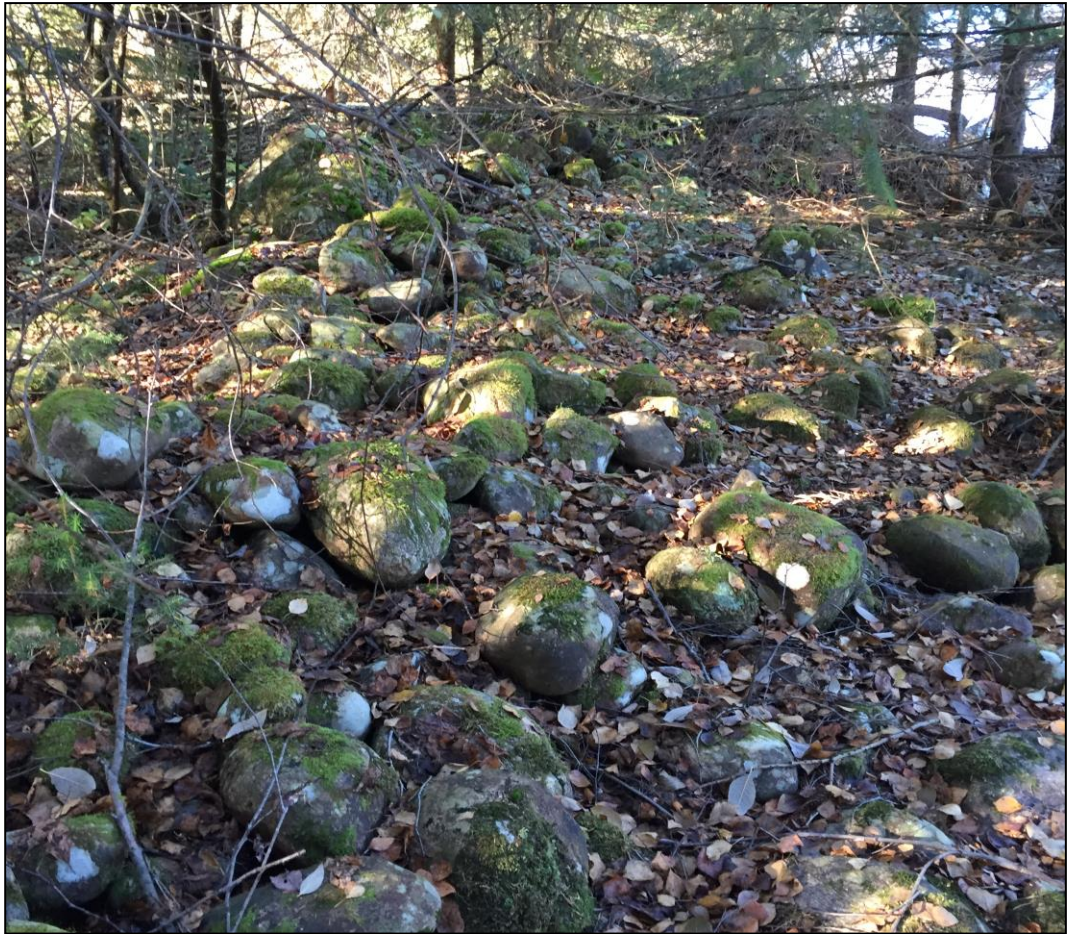
Figur 3. Foto över stenrens (obj. 152). Foto från norr. Foto: Björn Wallbom, Värmlands Museum.

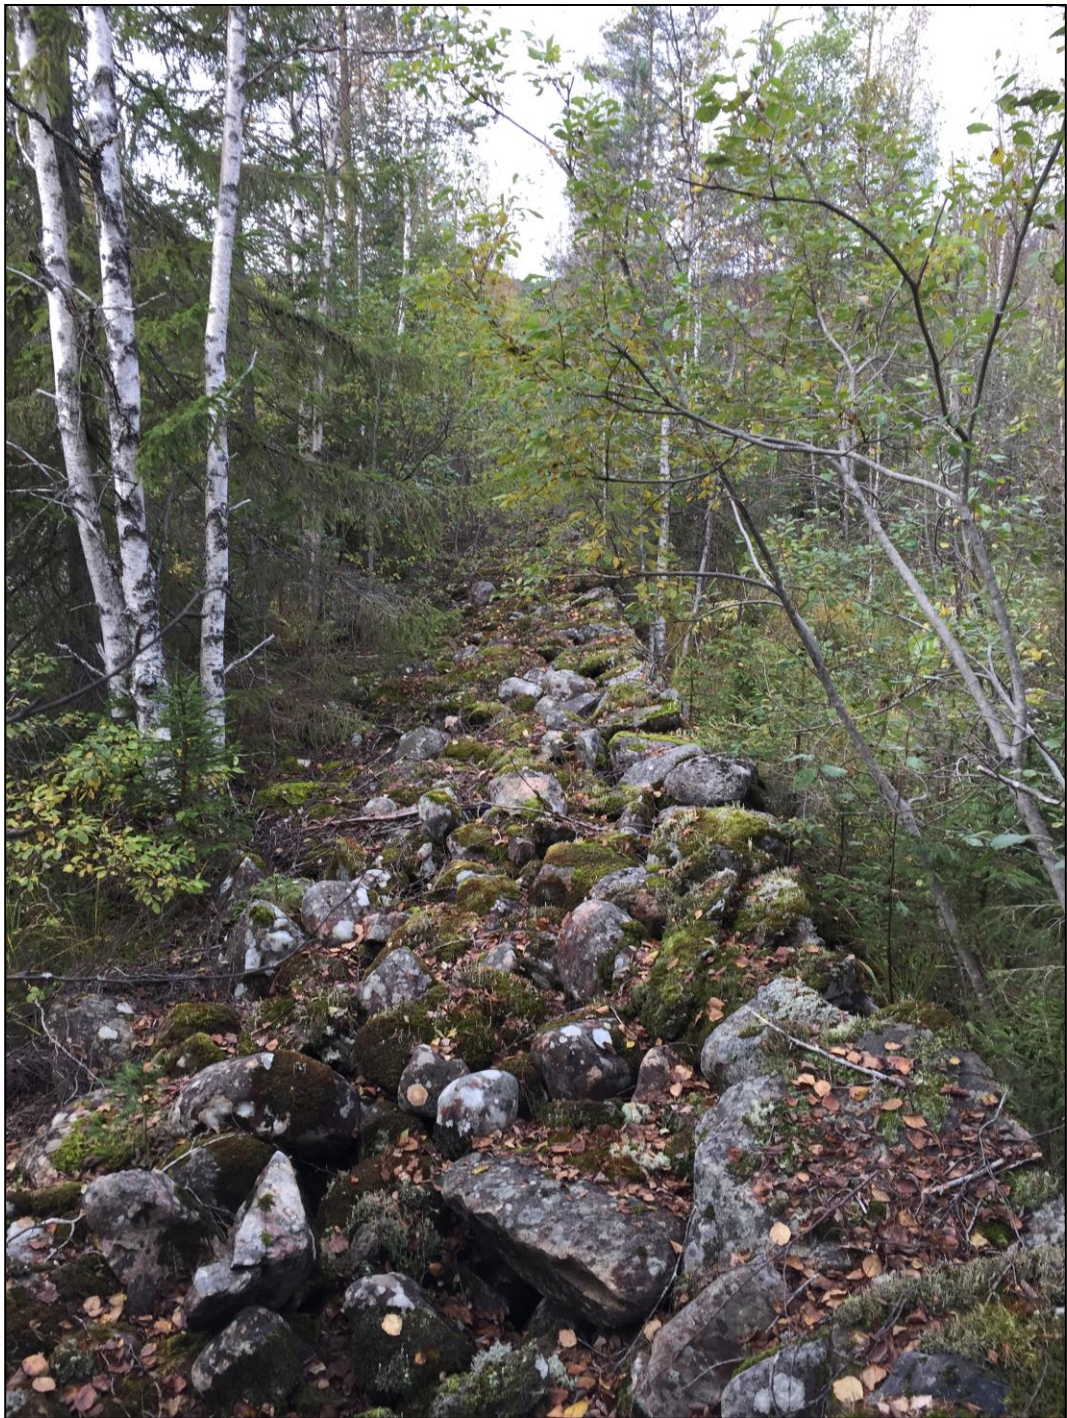
Stenslänterna är mellan cirka 15-150 meter långa och 3-4 meter breda samt mellan 0,5- 1 meter höga i den del som är vänd bort från vattnet. I vissa fall har man nyttat platsens topografi och anlagt stenslänterna i naturliga sluttningar men oftast har man fått bygga upp dessa så att de lutat ned mot vattendraget. De är därför kallmurade i ena änden och mellan 0,5-1 meter höga för att möjliggöra en sned yta ned mot vattnet.

Figur 5. En typisk stenslänt längs Röjdåns stränder (Obj 22). Anläggningen ligger längs Röjdåns norra strand, ett stycke ifrån denna, och älven har sannolikt legat upp mot björkarna i bilden i samband med flottningen. Foto från öster. Foto: Björn Wallbom, Värmlands Museum.

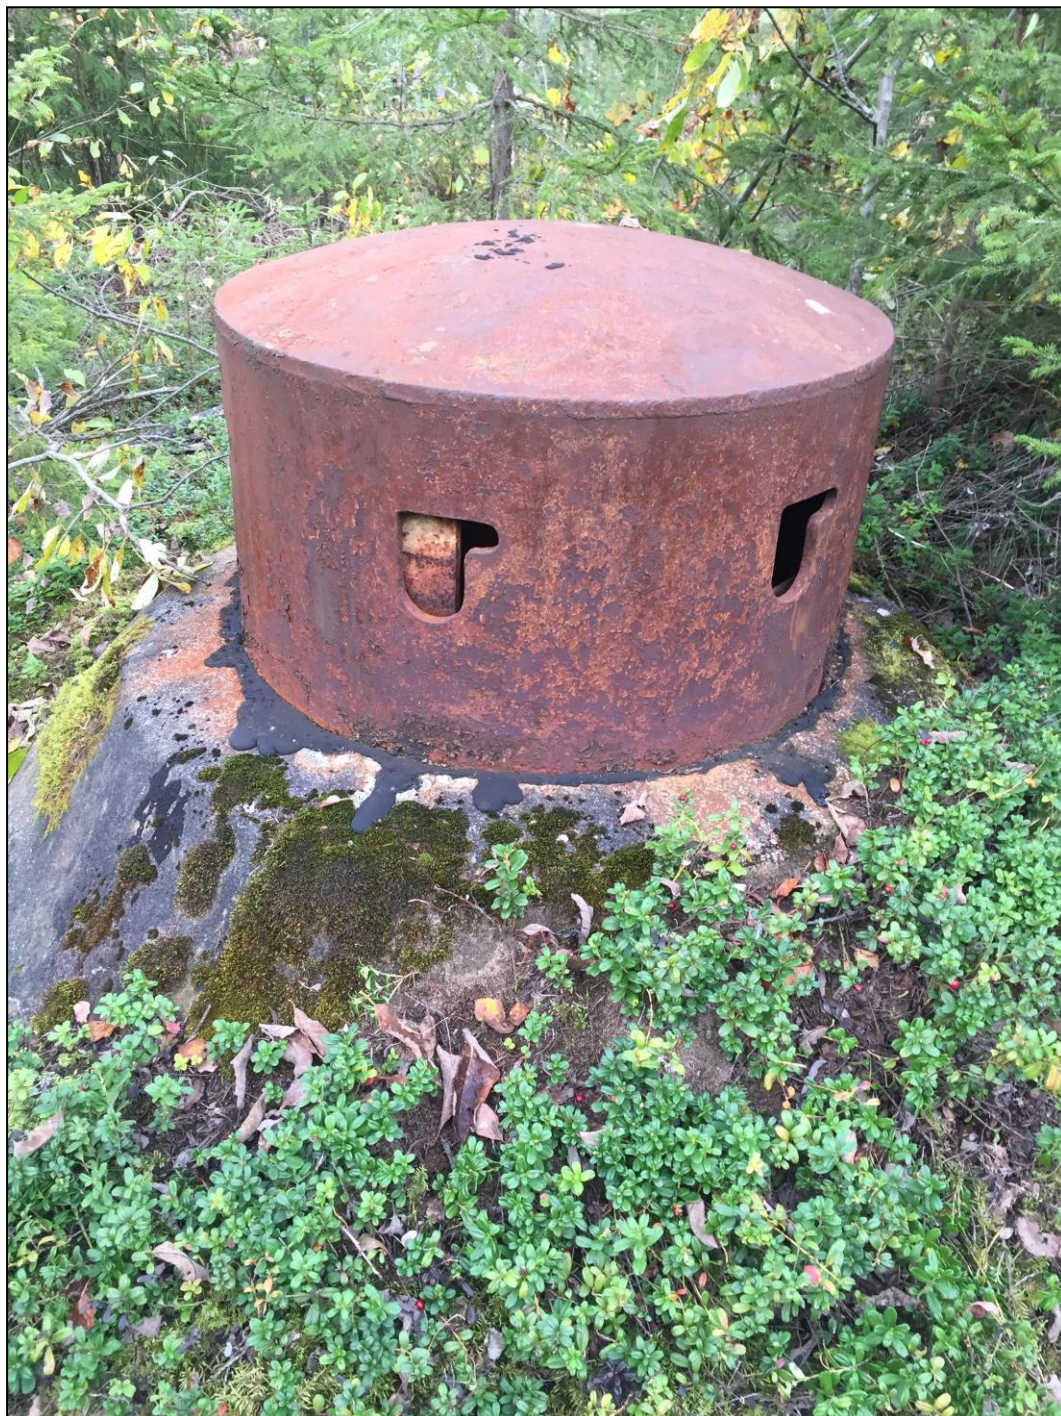
Figur 6. Skyttetorn i järn på toppen av en betongbunker (Obj. 33). Foto från väster. Foto: Björn Wallbom, Värmlands Museum.

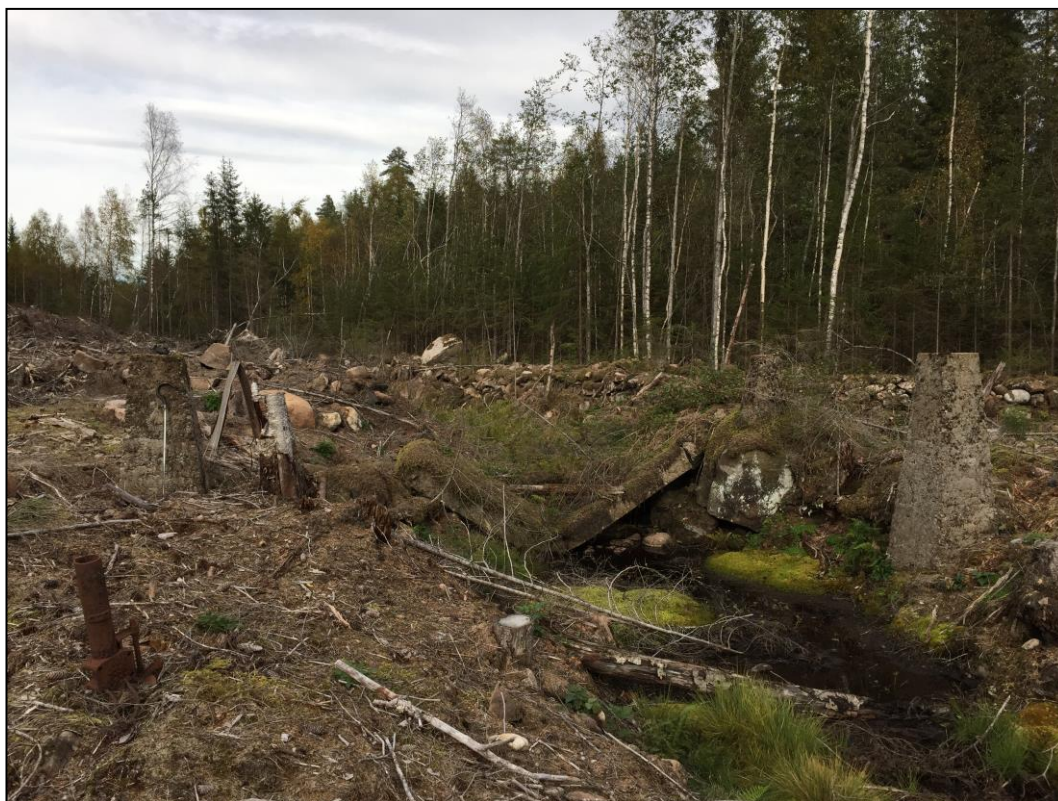
Ett stycke söder om Älvås påträffades en grävd kanal i vilken ett flertal betongfundament var placerade. Enligt boende i Älvås skall det ha legat en kraftstation här under första hälften av 1900-talet. Enligt uppgift skall det ha varit bröderna Ragnar och Rikard Fredsberg från Berg i Hollandstorp som anlade och drev kraftstationen.

Figur 7. Kanal och lämningar efter kraftstation i form av betongpelare på omse sidor av den grävda kanalen (Obj 62 & 63). Foto från söder. Foto: Björn Wallbom, Värmlands Museum.

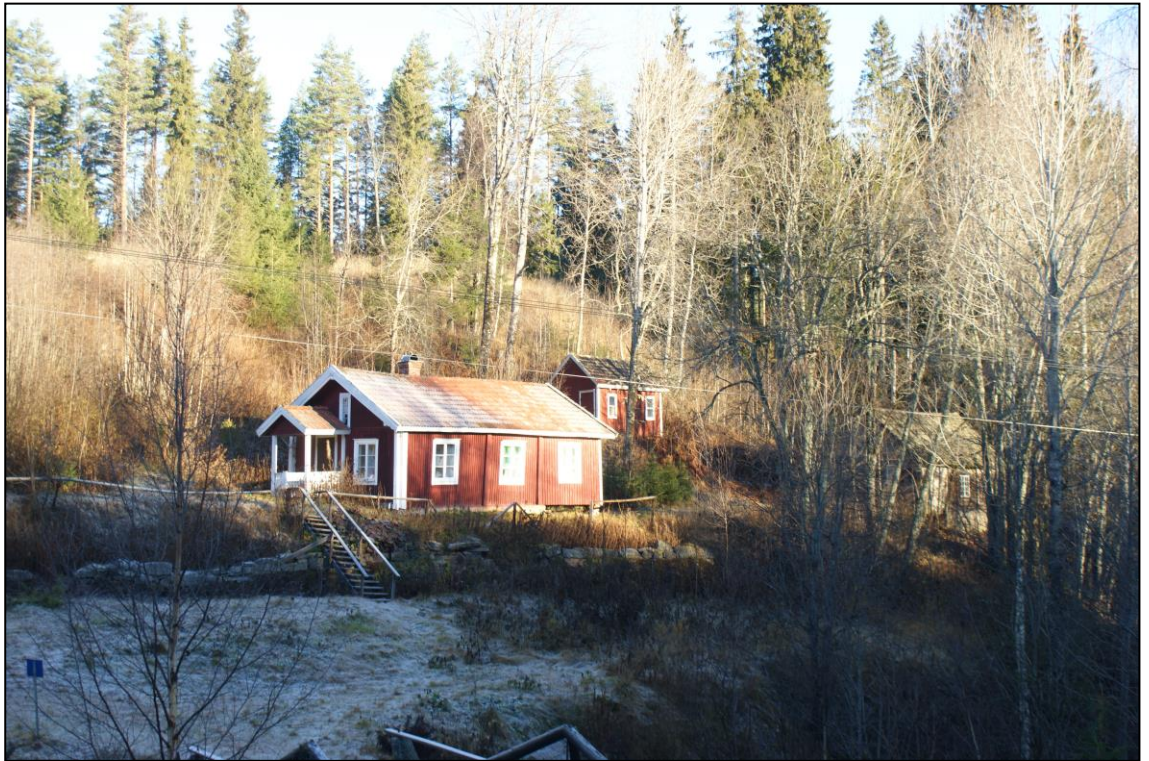
Figur 9. Mjölnerbostaden vid Röjdåfors kvarn. I mjölnerbostaden fanns under en tid även telegraf. I bakgrunden syns ladugård samt ytterligare ett uthus.

Idag finns vid Röjdåfors kvarn förutom den timrade kvarnbyggnaden även torkhus, mjölnerbostad som även inrymt telegraf samt en ladugård, vedbod, jordkällare och uthus.

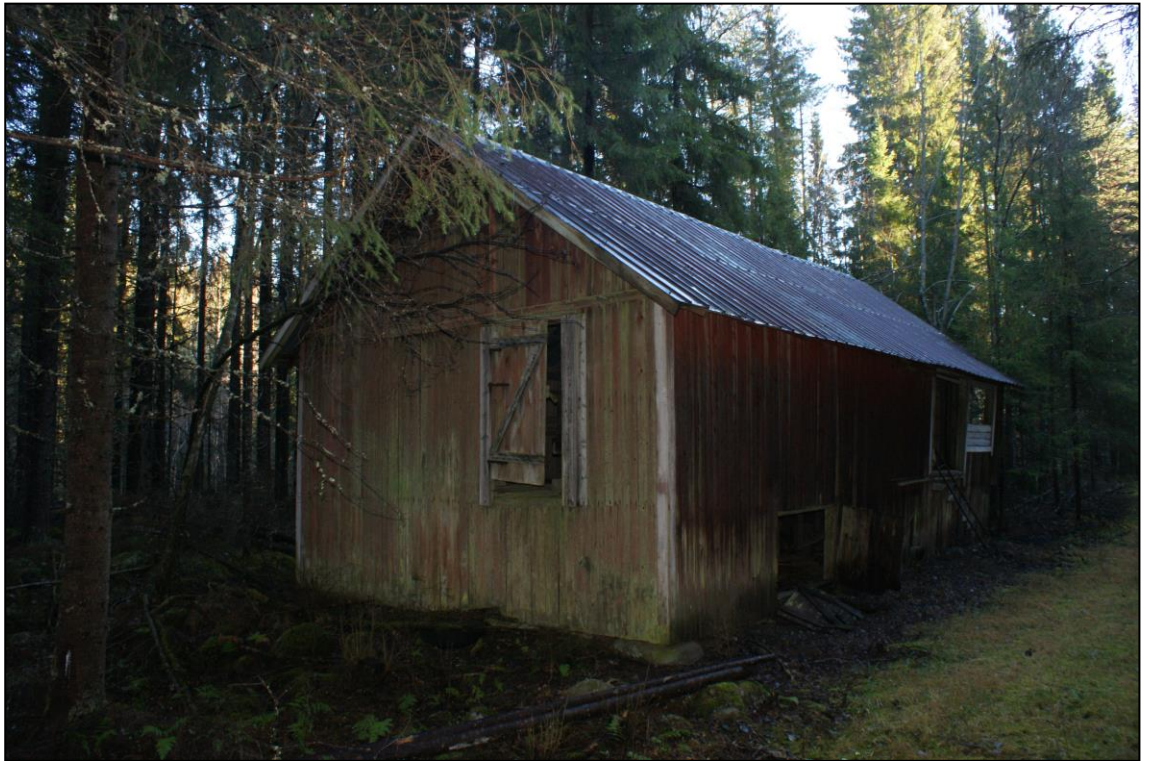
Figur 10. Ramsåg belägen vid Röjdån när byn Hollandstorp.

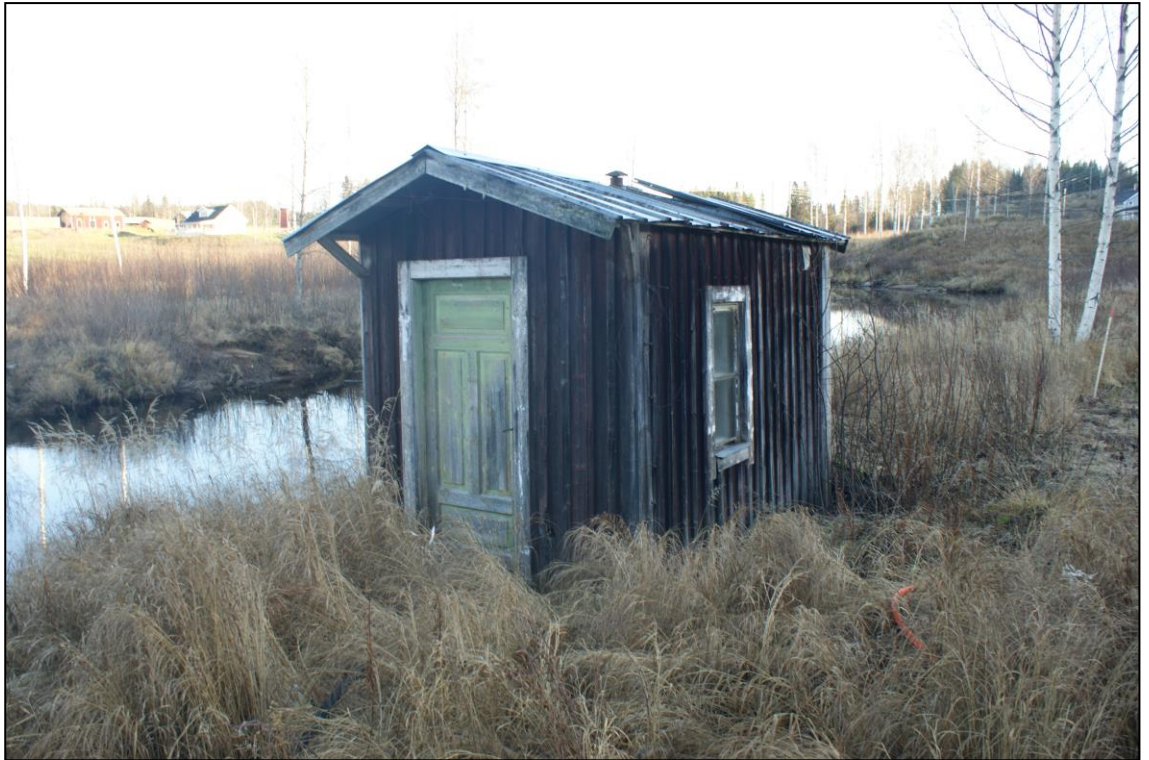
Figur 12. En tvättstuga vid Konradfors alldeles invid Röjdåns vatten.

Byggnaden är försedd med en eldstad. En skorsten av plåt löper ut genom taket. Tvättstugan har ett visst kulturhistoriskt värde så som byggnad och kopplat till sin dess användning. Den betonar Rjödåns betydelse för tvättning och byk och speglar en av kvinnornas vardagliga sysselsättning kopplat till vatten, jämte mannens i flottning och sågning.

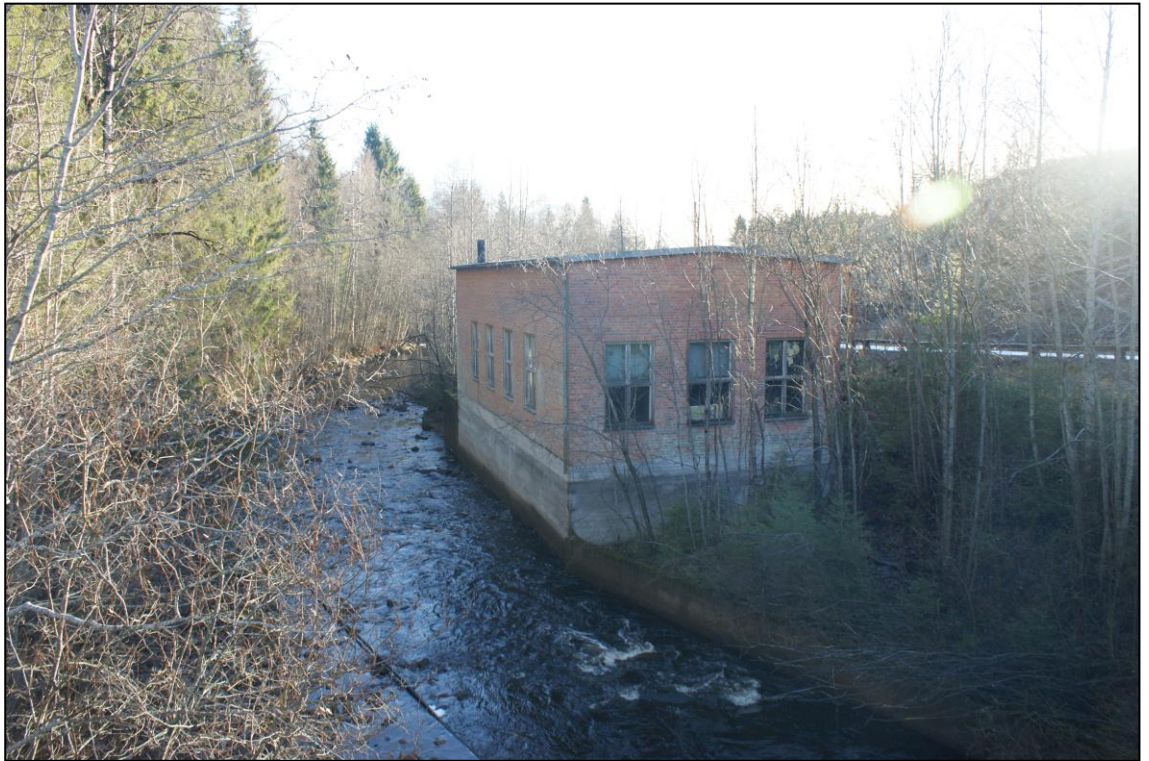
Figur 13. Konradsfors Kraftstation, norra och södra fasaden.

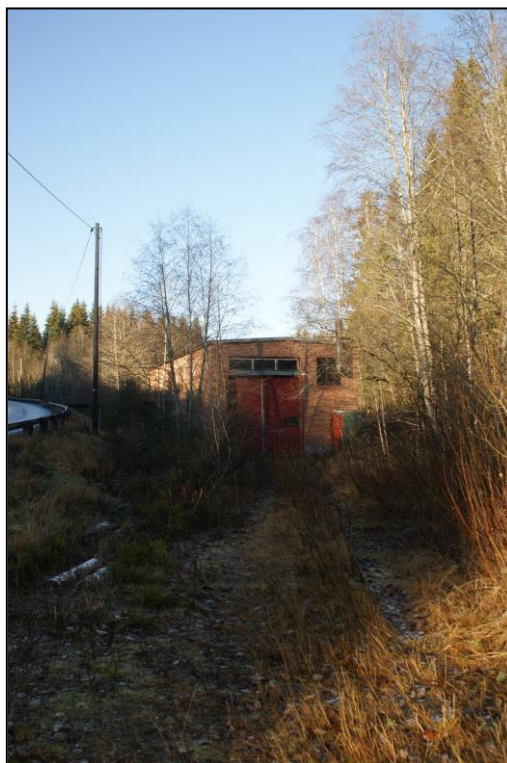
Figur 14. Konradsfors kraftstation, östra fasaden.

väggen finns den ursprungliga ingången, som nu är igensatt med träpanel. Mot öste finns relativt nyupptagna garageportar.

Byggnaden har kulturhistoriskt värde kopplat både till arkitektur och användning. Utbyggnaden av vattenkraftverk var stor under 1900-talets början med målet att så snabbt som möjligt kunna elektrifiera hela landet.

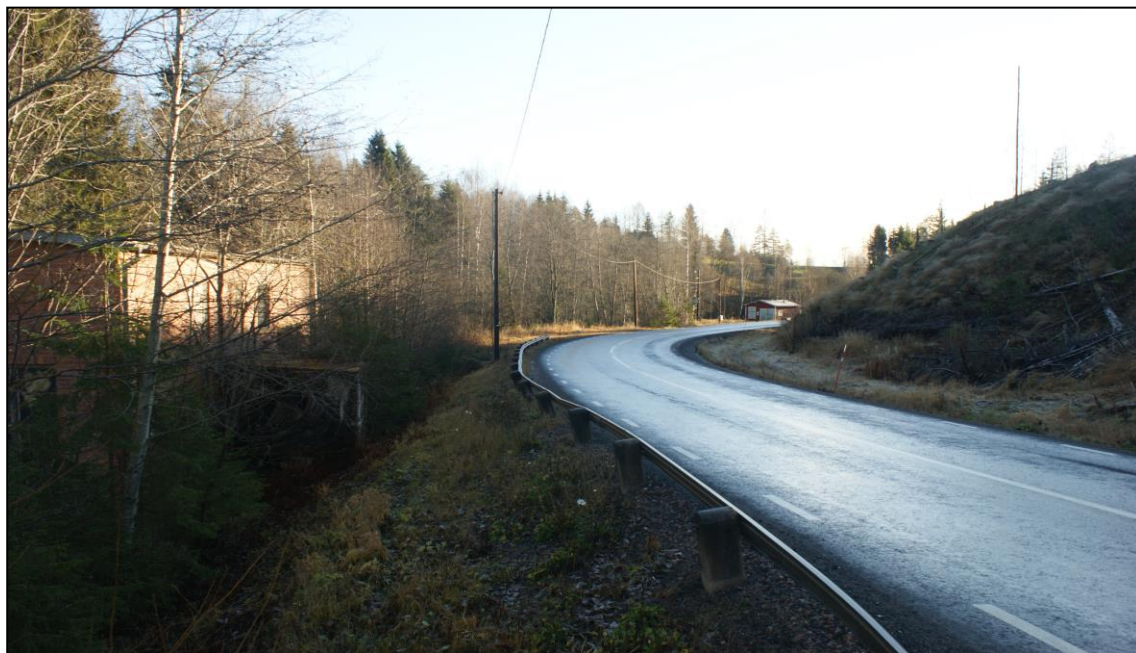
Figur 15. Kraftstationen till vänster i bild. Längre ned längs vägen finns ytterligare två byggnader som använts

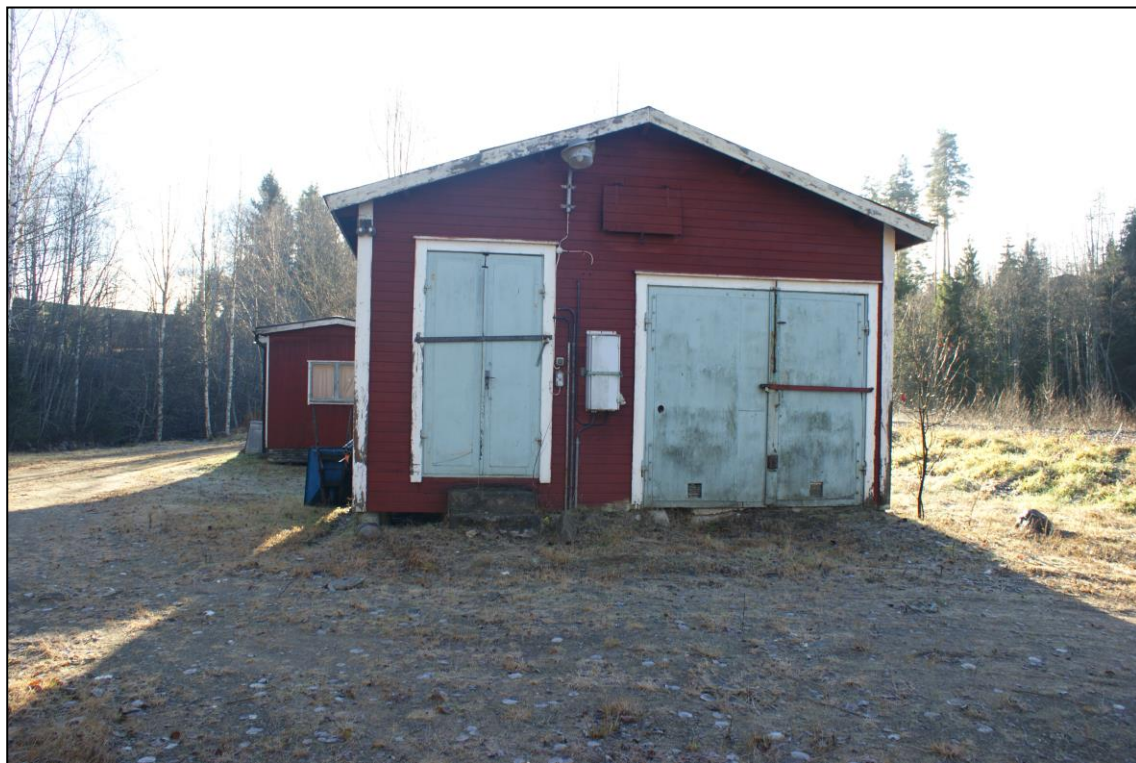
som förråd till kraftstationen, då den var igång.  
Figur 16. Förrådsbyggnader belägna nedströms från kraftstationen.

Dessa byggnader uppförda i barackliknande utseende har verkat som förrådsbyggnader tillhörande kraftstationen. I den större byggnaden förvarades fram till 1990-talet delar och ersättningsmaterial för eldriften i området. Den mindre baracken användes som arbetsbod för linjearbetare. Den större byggnaden inrymde under 1990-talets slut en fiskodling. Den drevs inom ett EU-projekt för att främja fiskförekomst i vattendrag i norra Värmland. Byggnaderna är låga, har sadeltak belagda med plåt. Väggarnas fasader är beklädda med liggande panel målad i faluröd slamfärg. Byggnadernas kulturhistoriska värde ligger i att de kan knytas funktionsmässigt till kraftstationen längre uppströms.

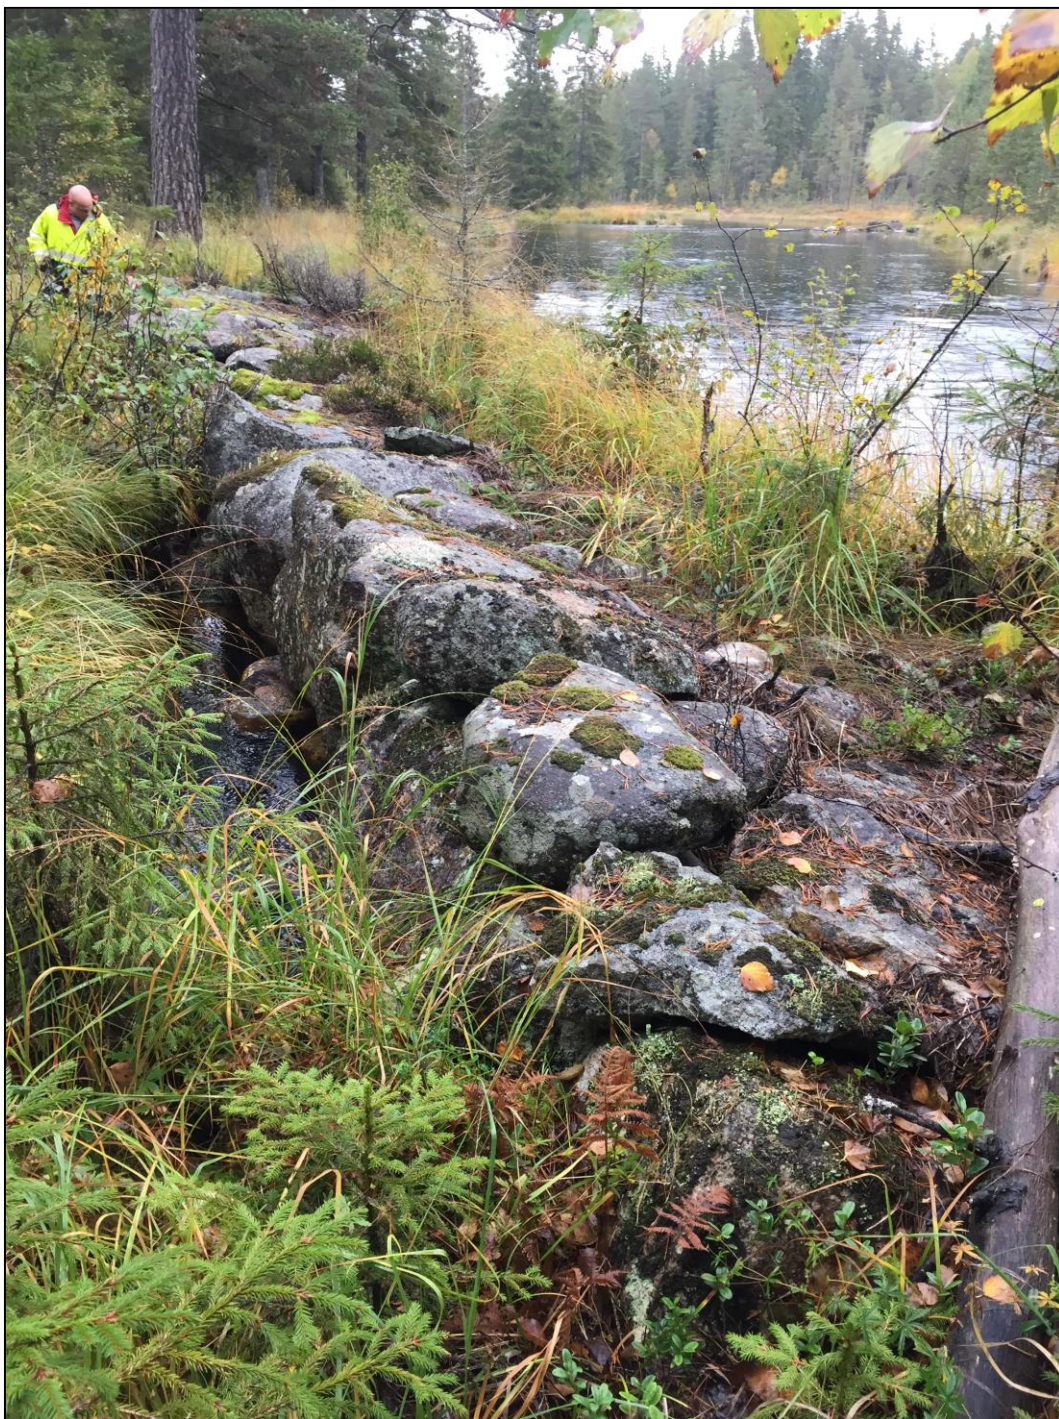
Figur 18. Stenslänt längs Musåns stränder. Objekt 27. Foto från söder. Foto: Ellinor, Forssell, Värmlands Museum.

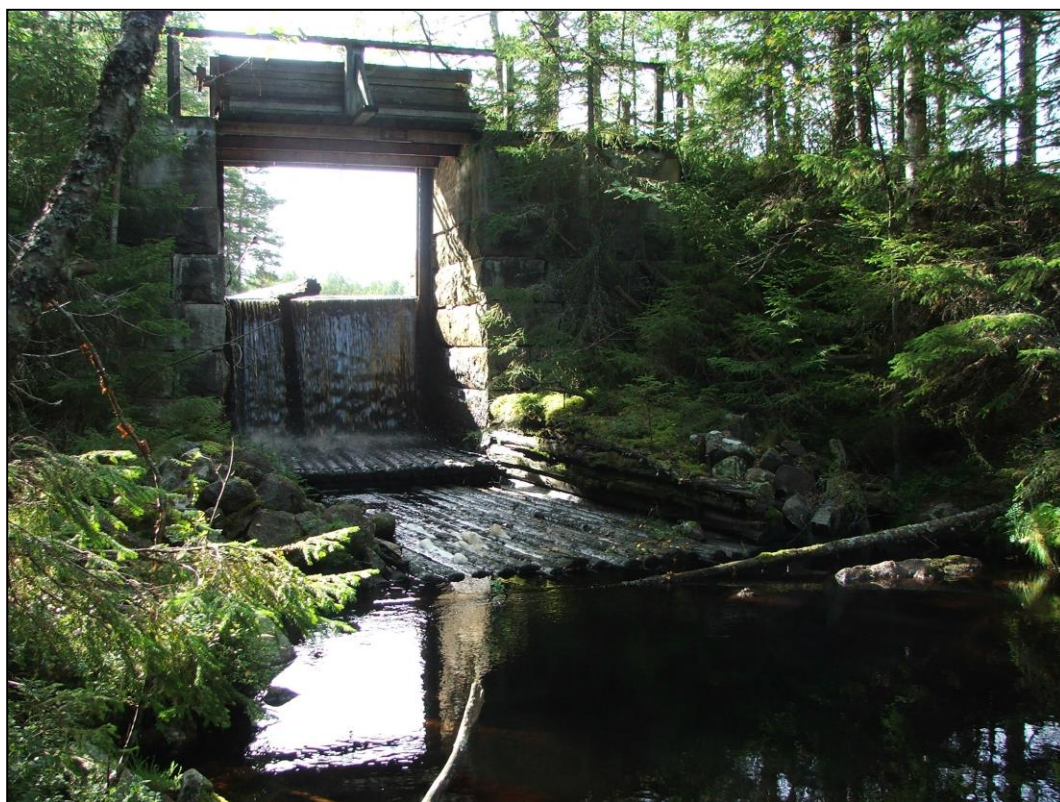
Figur 19 . Flottningsdamm med stötbotten/skibord vilken flankeras av dubbelkistor (Obj 1-3). Foto från norr. Foto: Ellinor Forssell, Värmlands Museum.

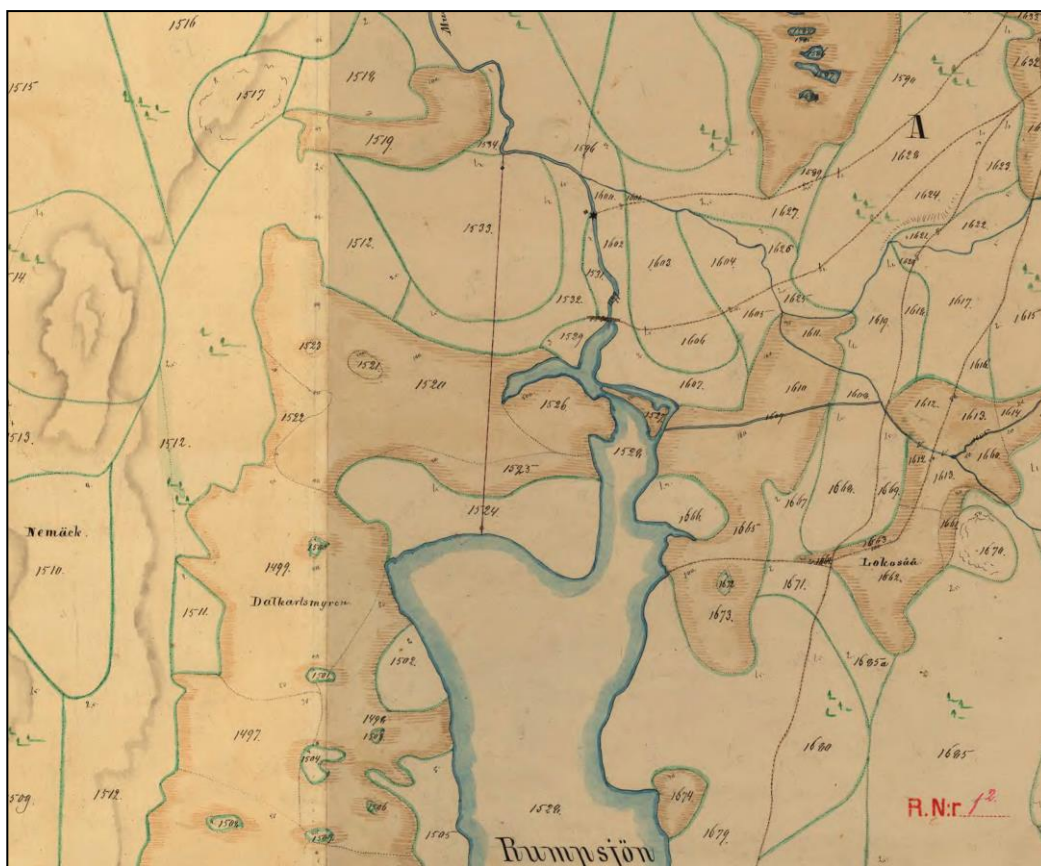
Figur 20. Laga skifteskarta över hemmanet Brunnberget från år 1876. På kartan är dammen (Obj 1) och kvarnen (Obj 6) utmarkerade.

Strax nedom flottningsdammen (Obj 1) vid Rumpsjön påträffades en kvarnlämning (Obj 6). Både kvarnen och dammen finns med på en laga skifteskarta över hemmanet Östra Tönnet från år 1876.

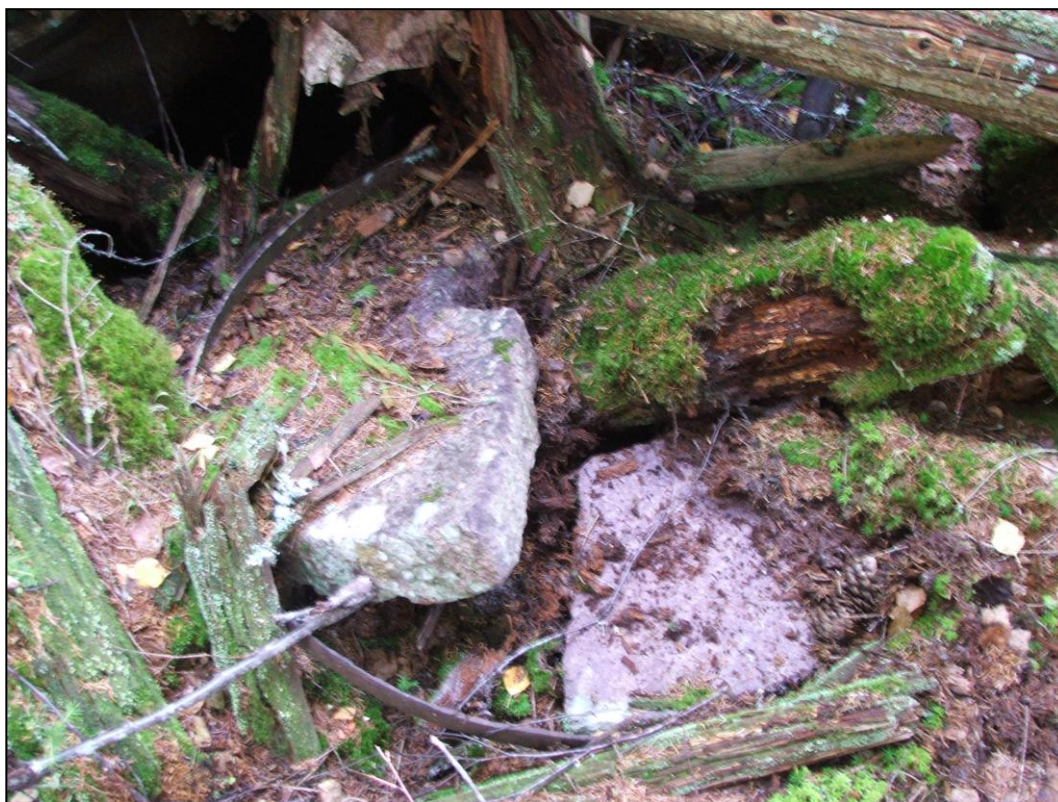
Figur 21. Kvarnsten i två delar, påträffad i kvarnen (Obj 6). Foto från norr. Foto: Björn Wallbom, Värmlands Museum.

Kvarnen, vilken varit en husbehovskvarn i form av en skvaltkvarn, har varit cirka 4 meter stor i sida och anlagd på syllstenar vilka doldes av timmerkonstruktionen. Det fanns flera synliga timmervarv efter kvarnens knuttimrade väggar och centralt placerad bland byggnadsresterna låg det spräckta kvarnhjulet. Ett stycke uppströms kvarnen är rester efter en mindre damm (Obj 5), mellan dammen och kvarnen är synliga spår efter en vattenränna.

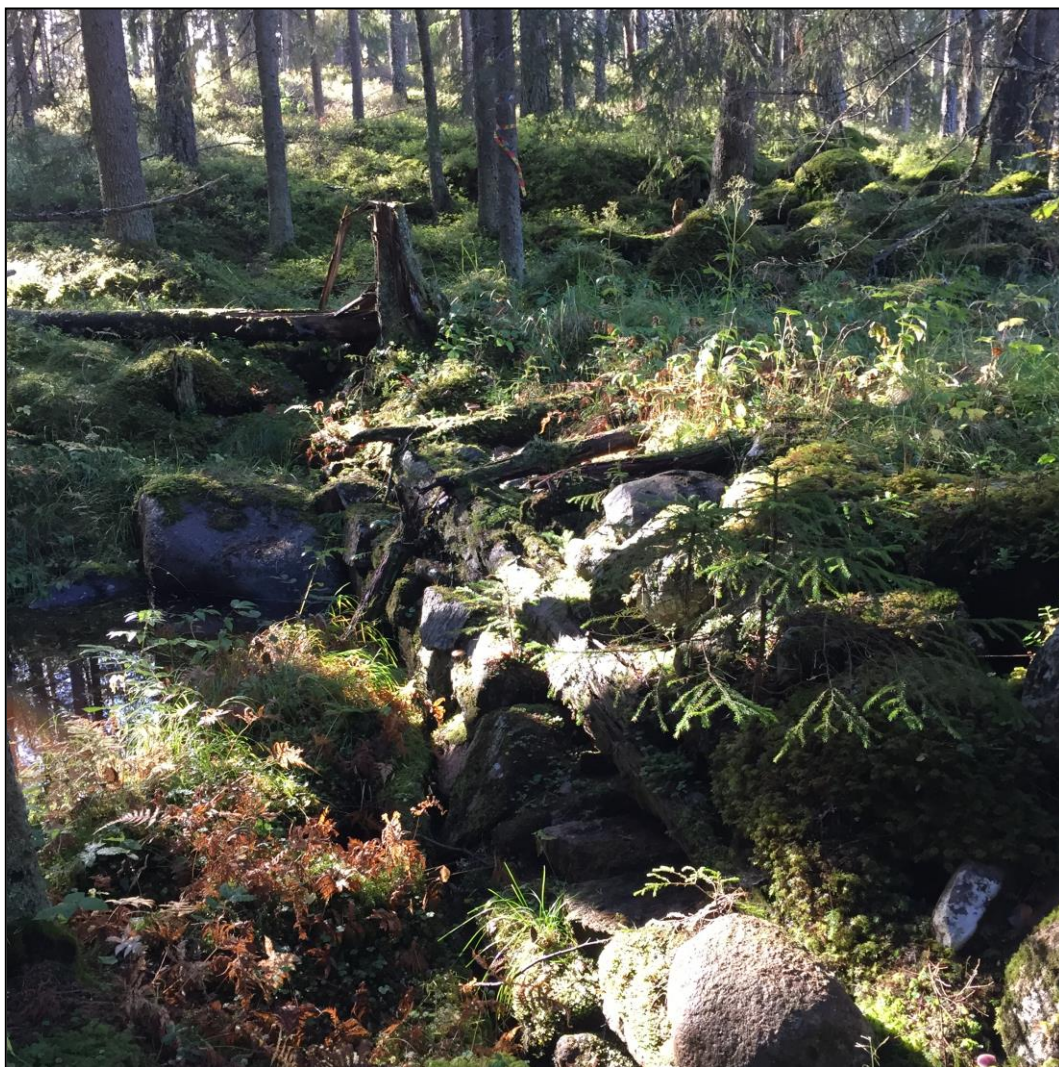
Figur 22. Dammvall (Obj 49) till sågen (Obj 50). Foto från öster. Foto: Ellinor Forssell, Värmlands Museum.

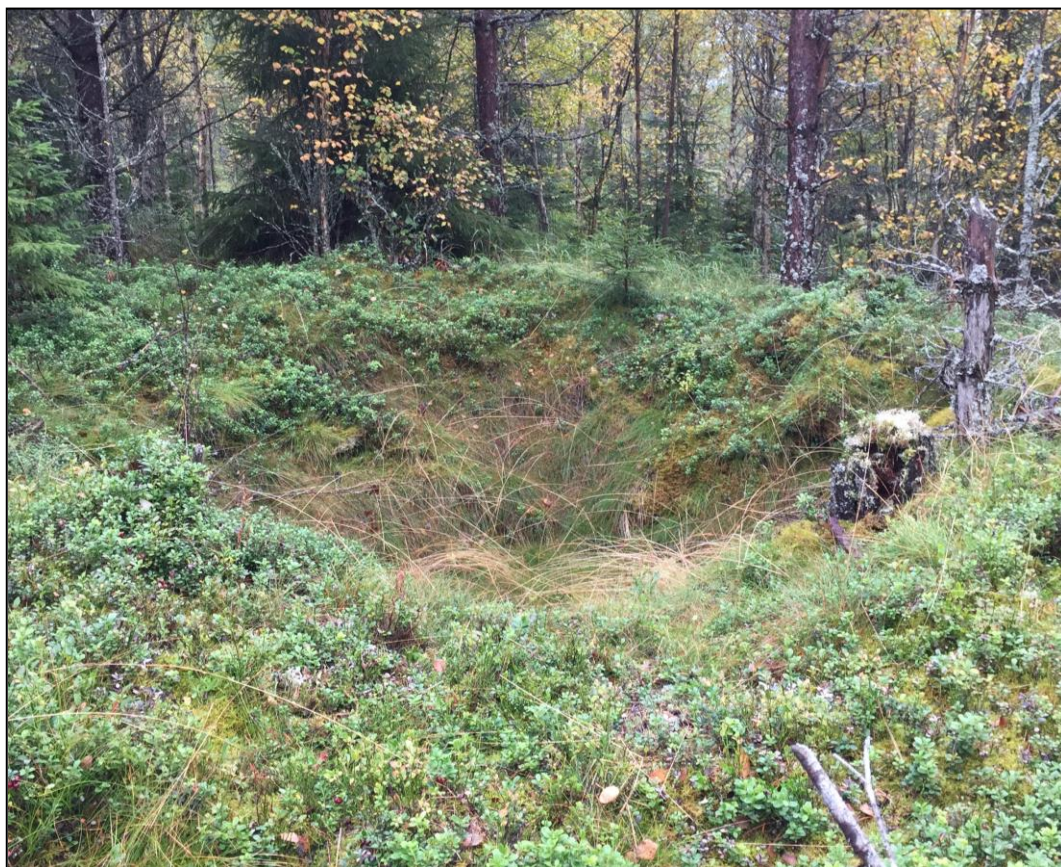
Figur 24. Kolningsrop (Obj. 22). Foto från norr. Foto: Ellinor Forssell, Värmlands Museum.

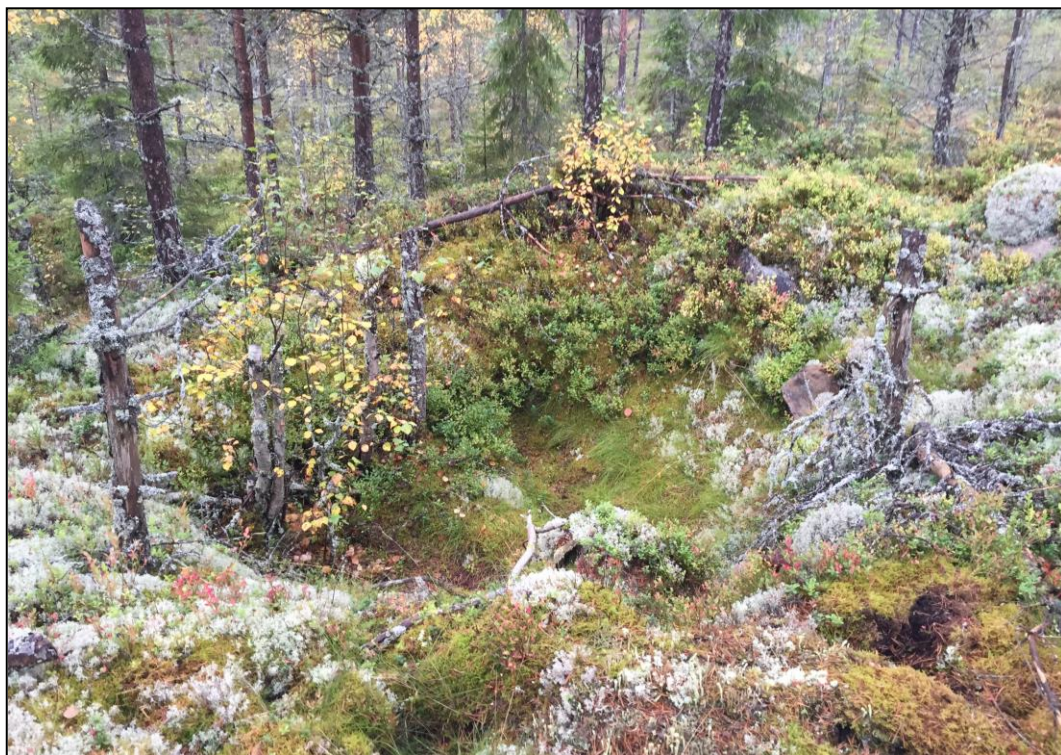
Figur 25. Kolningsrop (Obj 20). Foto från öster. Foto: Björn Wallbom, Värmlands Museum.

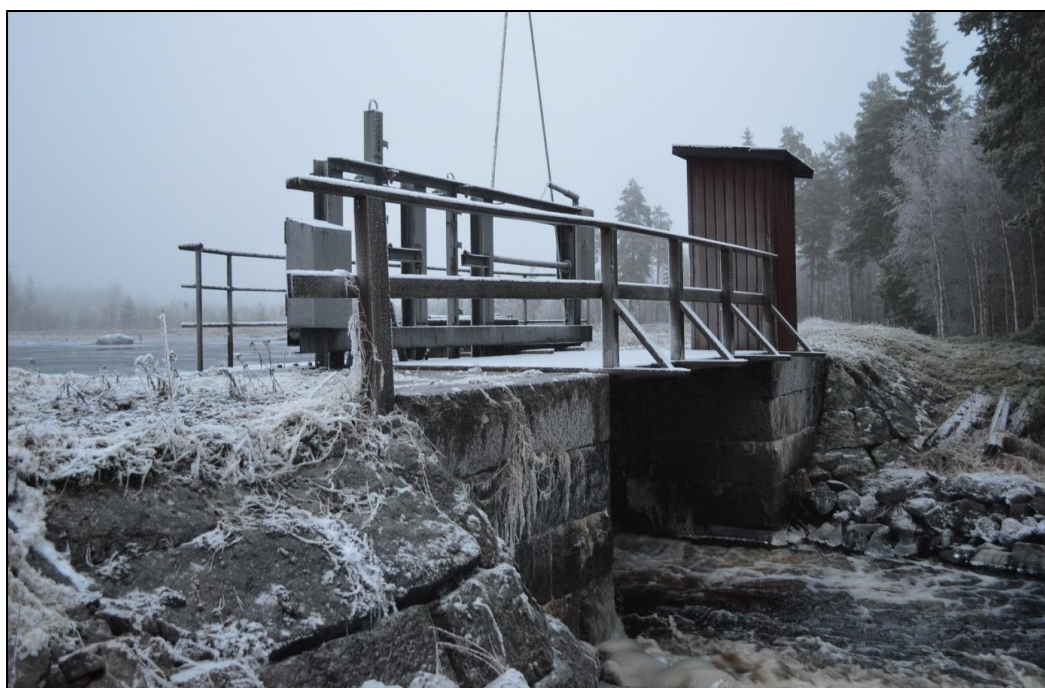
Figur 27. Dammen.

Området runt dammen skiljer sig väsentligt om man jämför 1800-talets häradsekonomska karta med hur det såg ut på 1960-talet och hur det ser ut idag. Sannolikt höjdes vattennivån i samband med att dammen byggdes. Idag löper en prydlig dammvall på vardera sidan om dammen vilket ger inramning till en del av sjön som

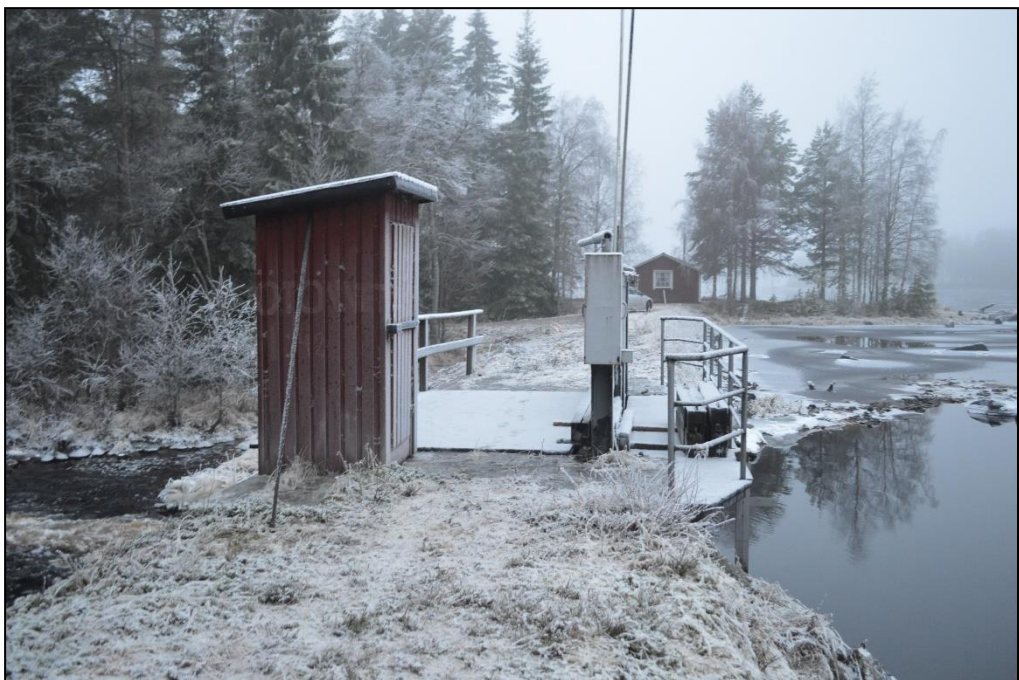
Figur 29. Dammen med stugan i bakgrunden.

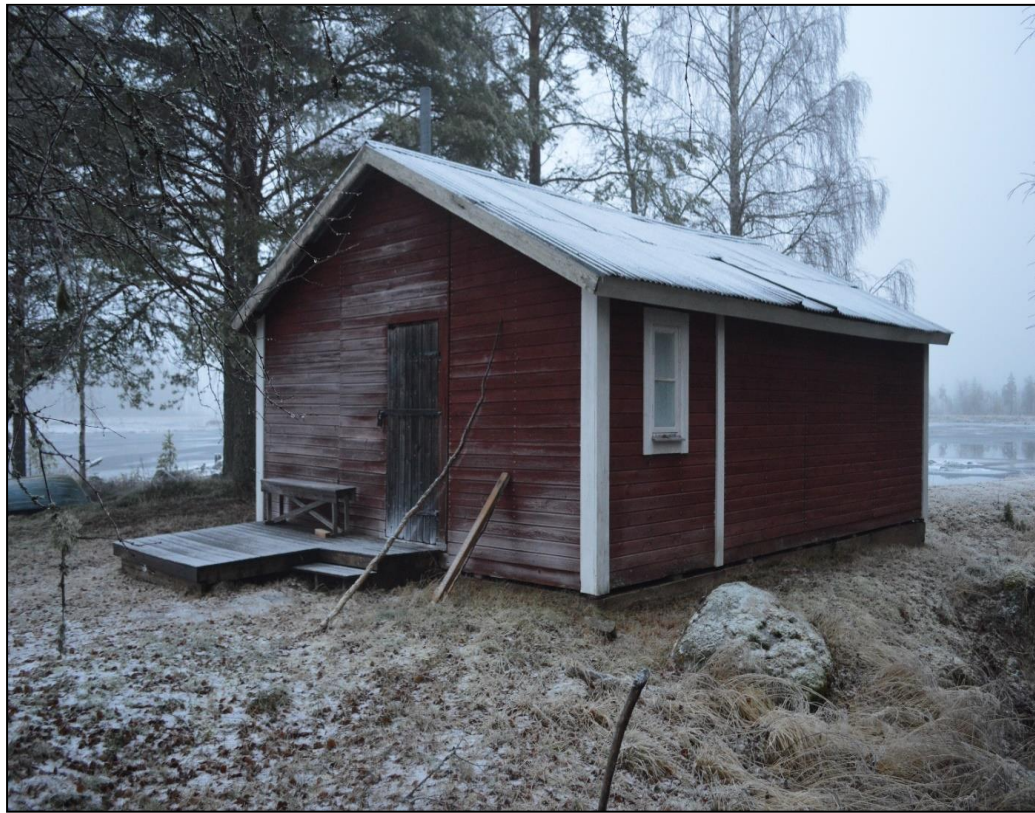
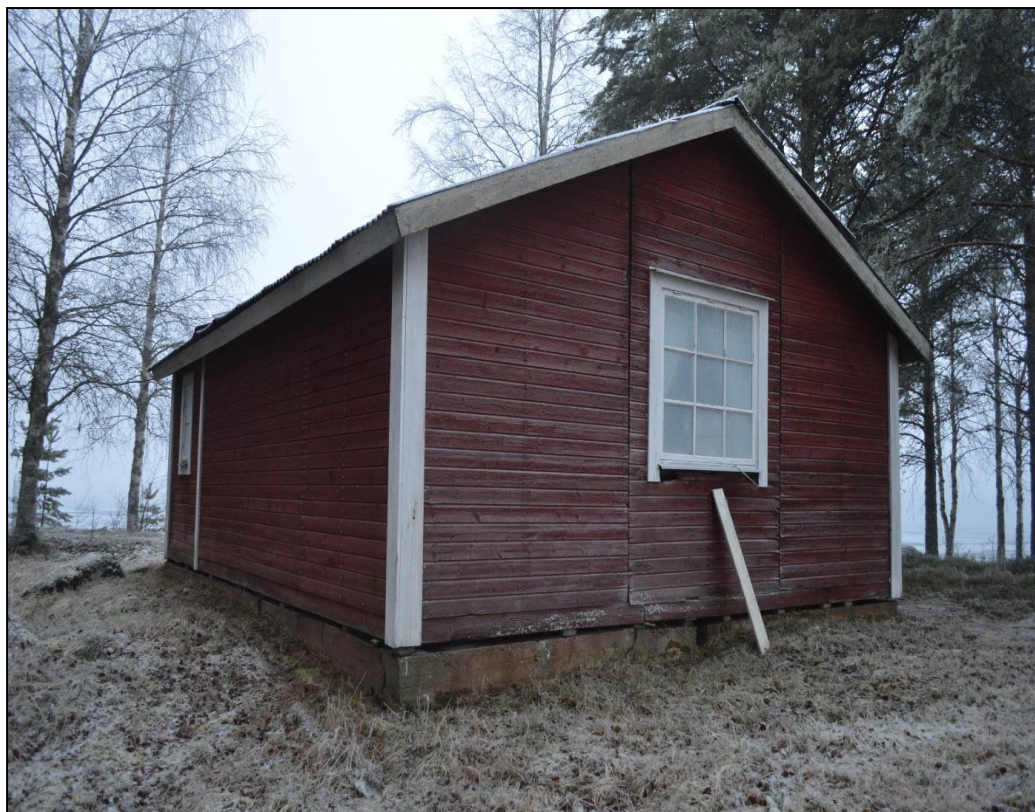
Figur 30. Övernattningsstugan klädd med spontad panel i korta längder på gjuten grund. Stugan på platsen är tämligen stor. Den vilar på en gjuten betongsockel (platta?) och är sannolikt utförd med regelstomme som utvändigt klätts med en brädfodring i form av enkelfasspont. De korta panelbrädorna och tydliga vertikala skarvar tyder på att väggarna uppförts i sektioner, alternativt att panelen kortats för att underlätta transport. Taket är belagt med sinuskorrugerad plåt. Stugan är sannolikt från 1900-talets mitt.
