# Inventering av kulturvärden längs sex värmländska vattendrag

Arvika, Årjäng, Torsby och Hagfors kommuner,  
Värmlands län  
2015:55

VÄRMLANDS MUSEUM  
Enheten för kulturmiljö och regional utveckling

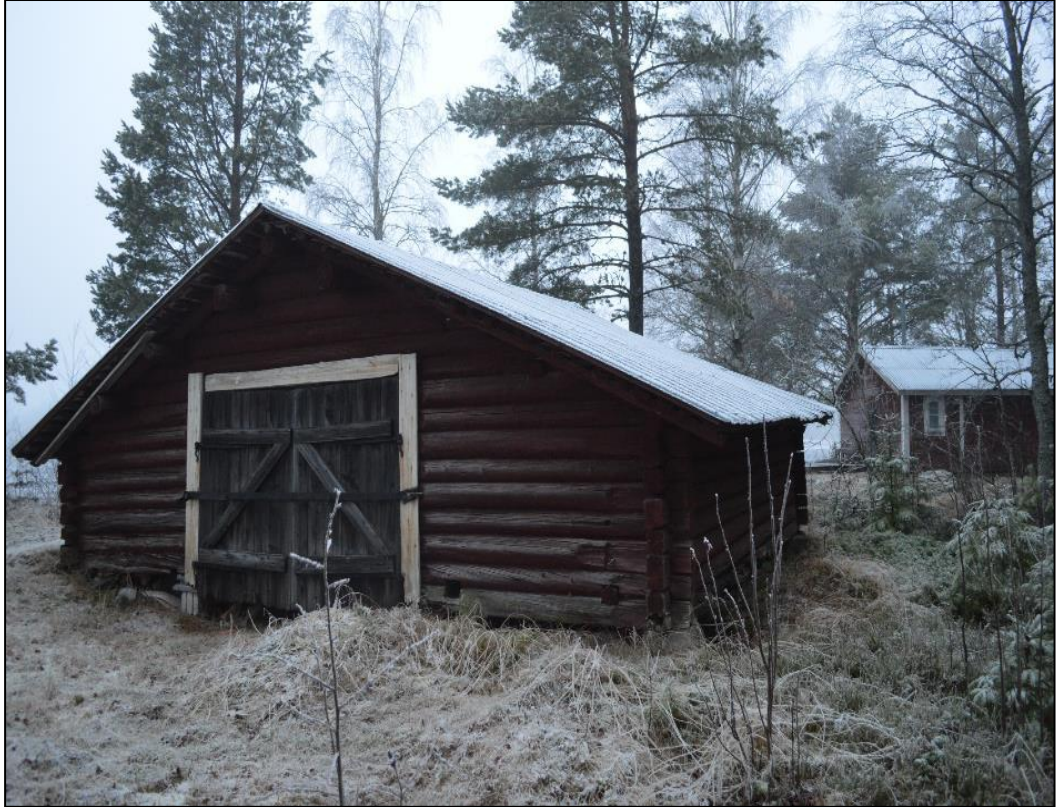
Figur 31. Båthuset.

Strax söder om stugan står den byggnad som bedömts vara ett båthus. Den står emellertid ett antal meter från vattnet. Byggnaden är uppförd med rundstock som timrats med dubbelhaksknut. Taket vilar på bärande åsar som timrats in i kortväggarna. Stommen ger ett tämligen ålderdomligt intryck med sina runda stockar och knutarnas långa halsning. Byggnaden vilar på betongsten och taket är belagt med pannplåt. På tomten finns även ett utedass.

Byggnaderna är i ganska bra skick och intrycket är att de fortfarande används.

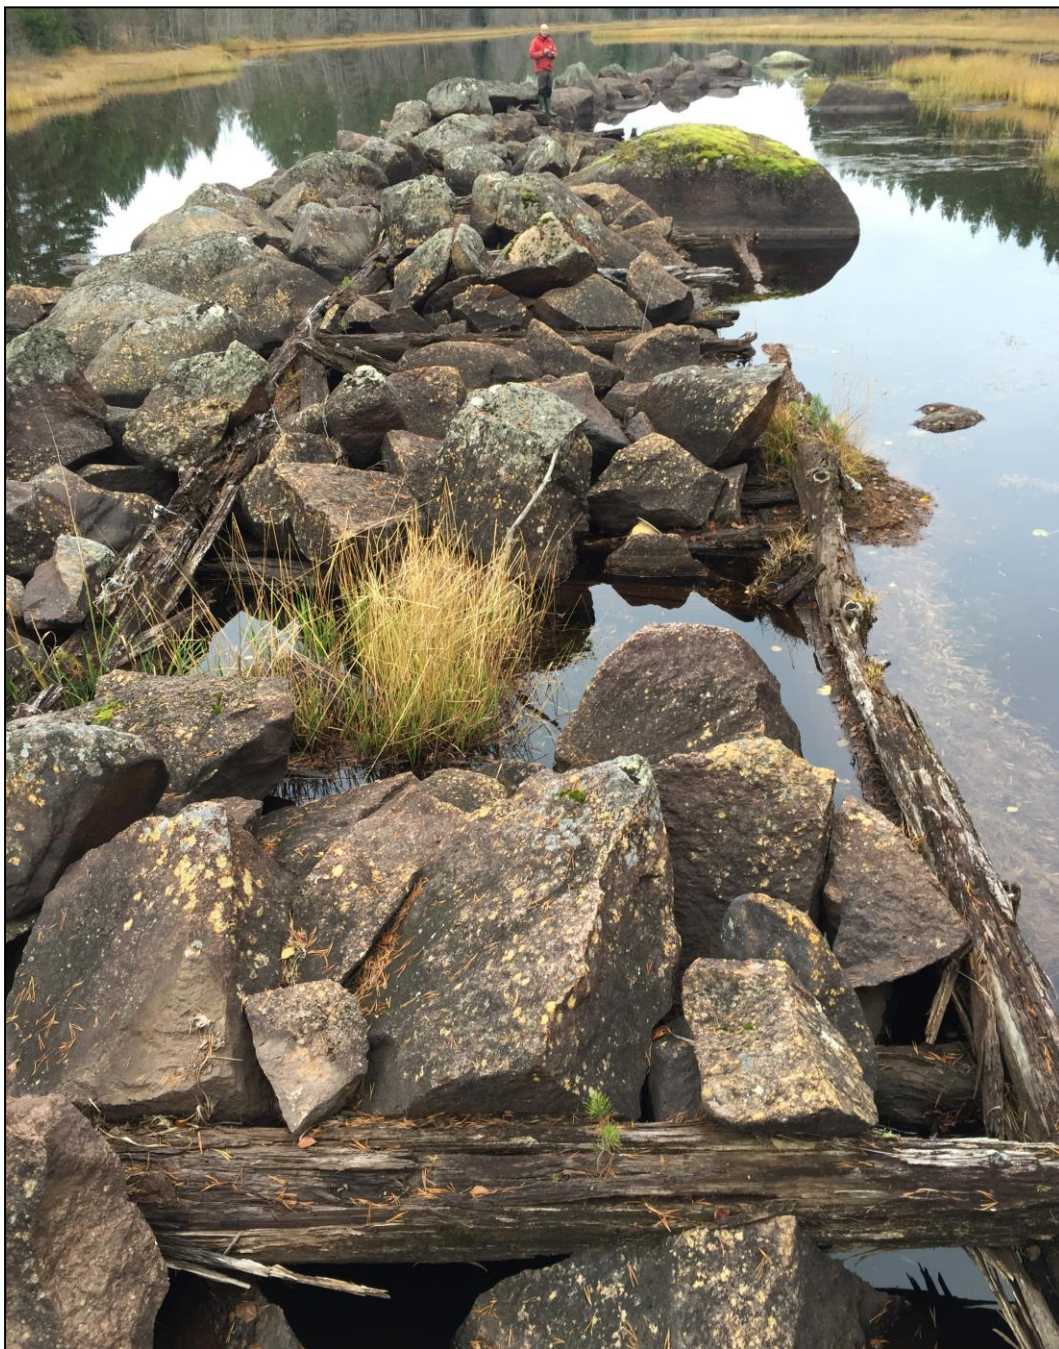
Figur 34. Dubbelkista (Obj. 69) med en senare anlagd förstärkning i form av en stenvall vilken är placerad mot dubbelkistan. Dubbelkistans fackverk framträder tydligt och det stora antalet bettingar skymtar fram mellan stenarna. Foto från norr. Foto: Ellinor Forssell, Värmlands Museum.

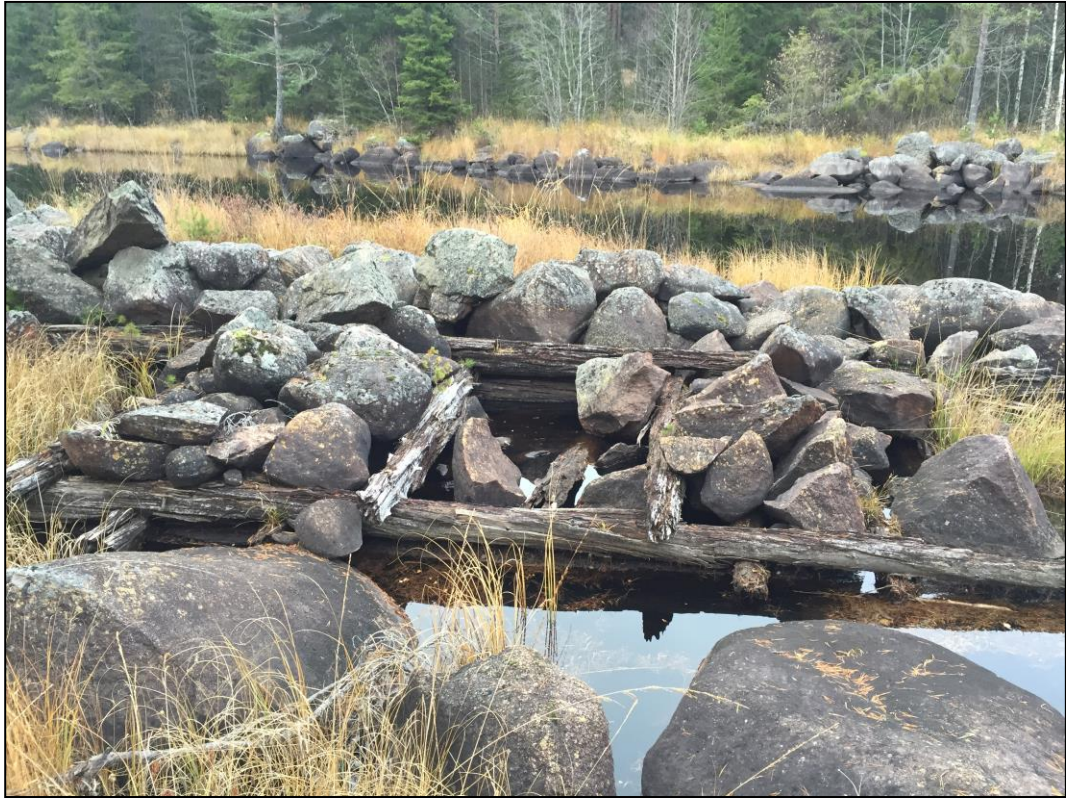
Figur 35. Objekt 69 fotad från väster. Foto. Björn Wallbom, Värmlands Museum.

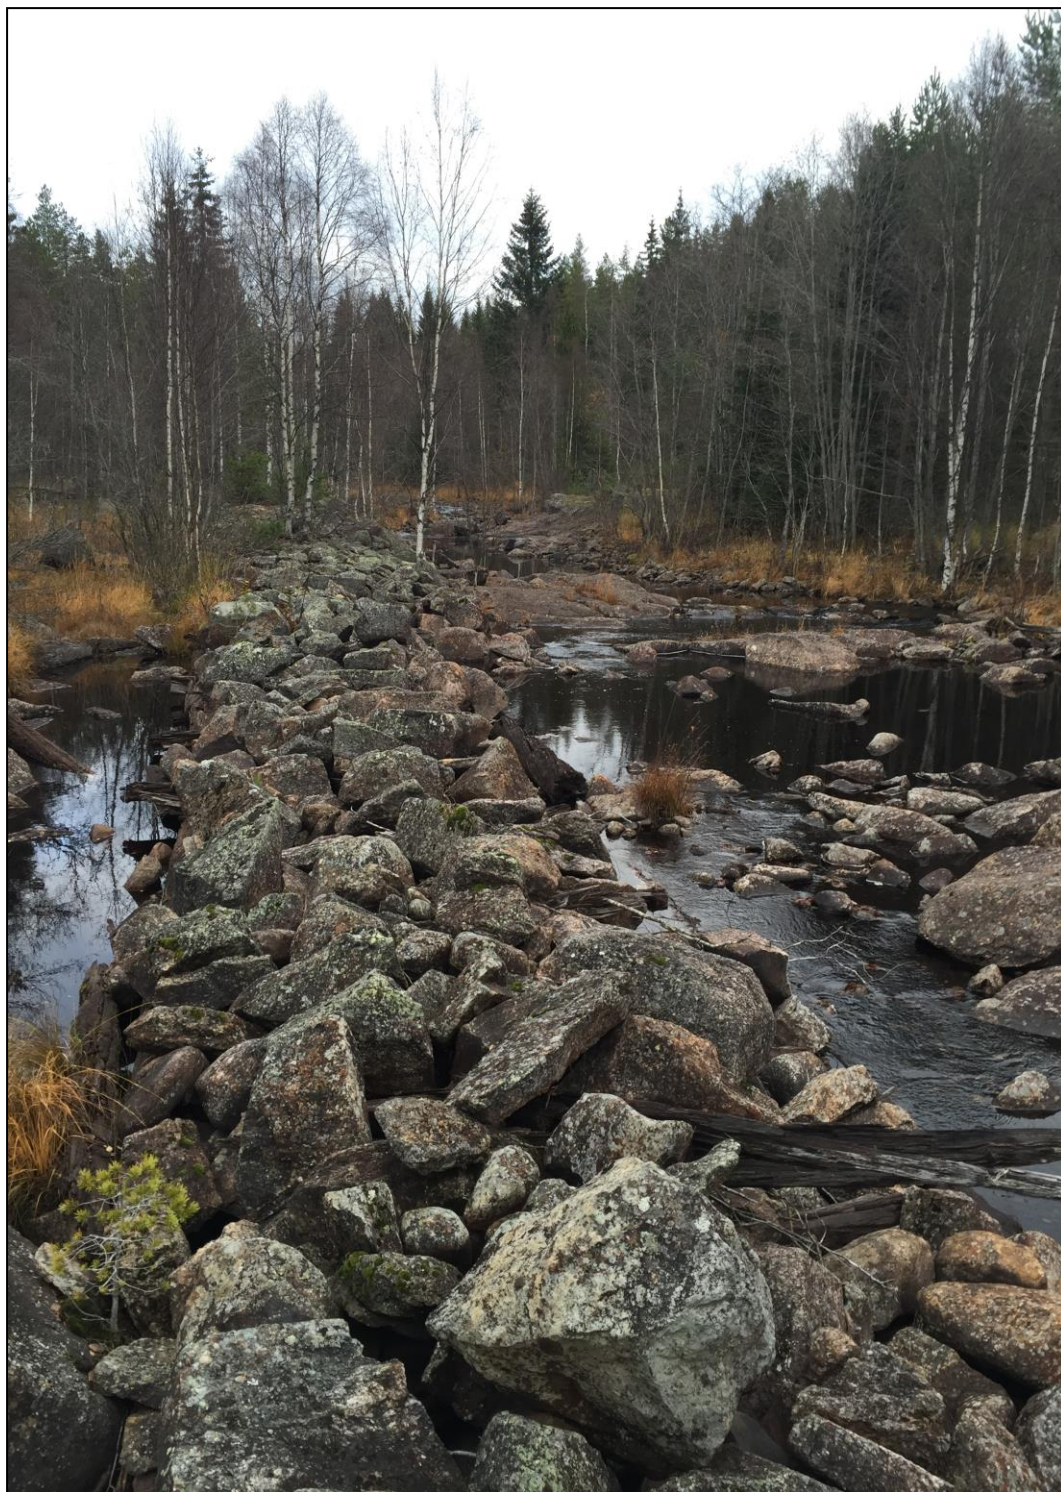
Figur 36. Dubbelkista fotad från söder (Obj. 12). Foto: Björn Wallbom, Värmlands Museum.

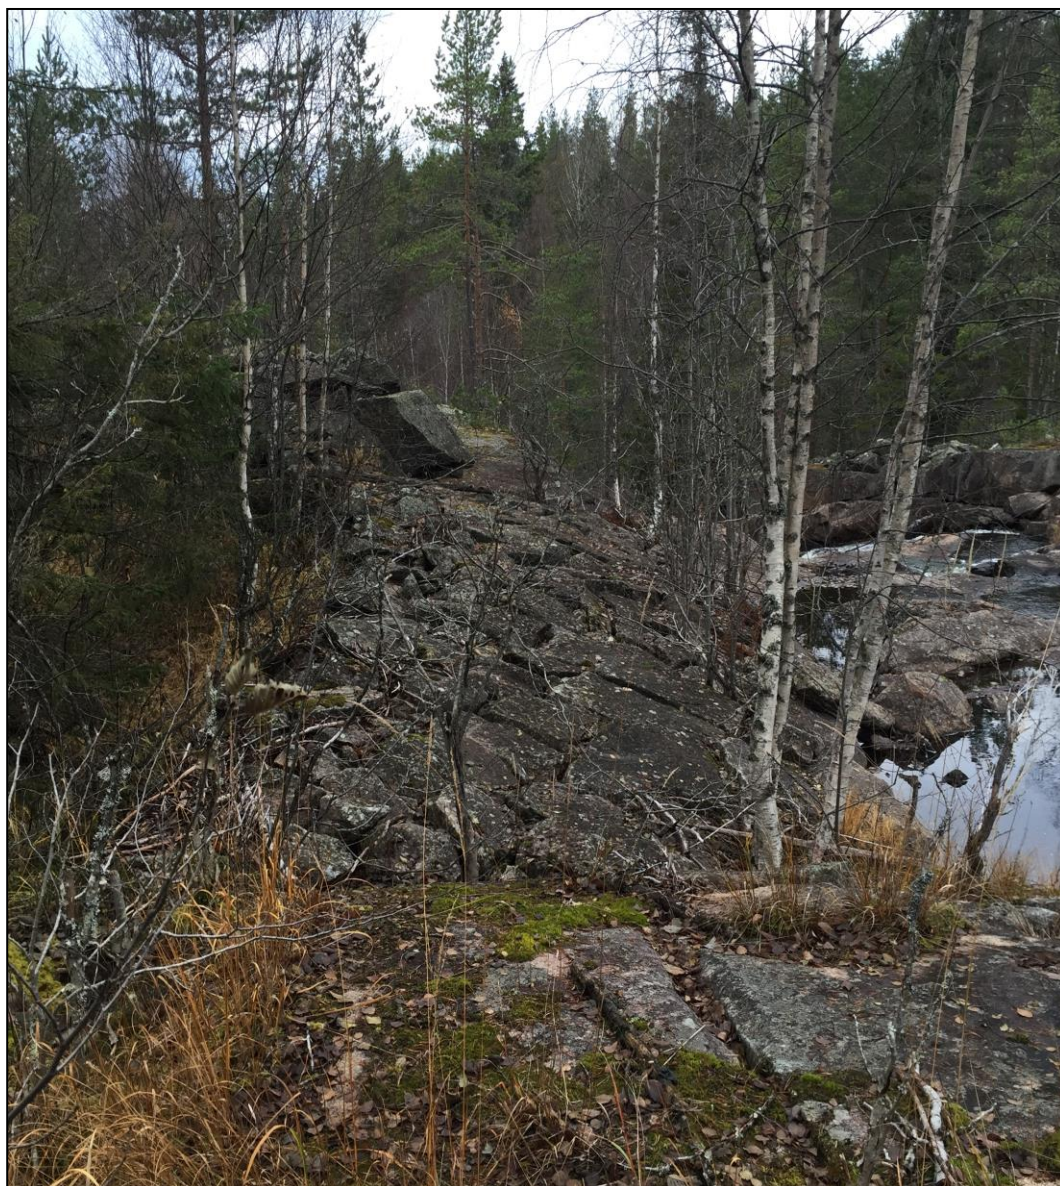
Figur 37. Stenslänt (Obj. 14), fotad från norr. Foto: Ellinor Forssell, Värmlands Museum.

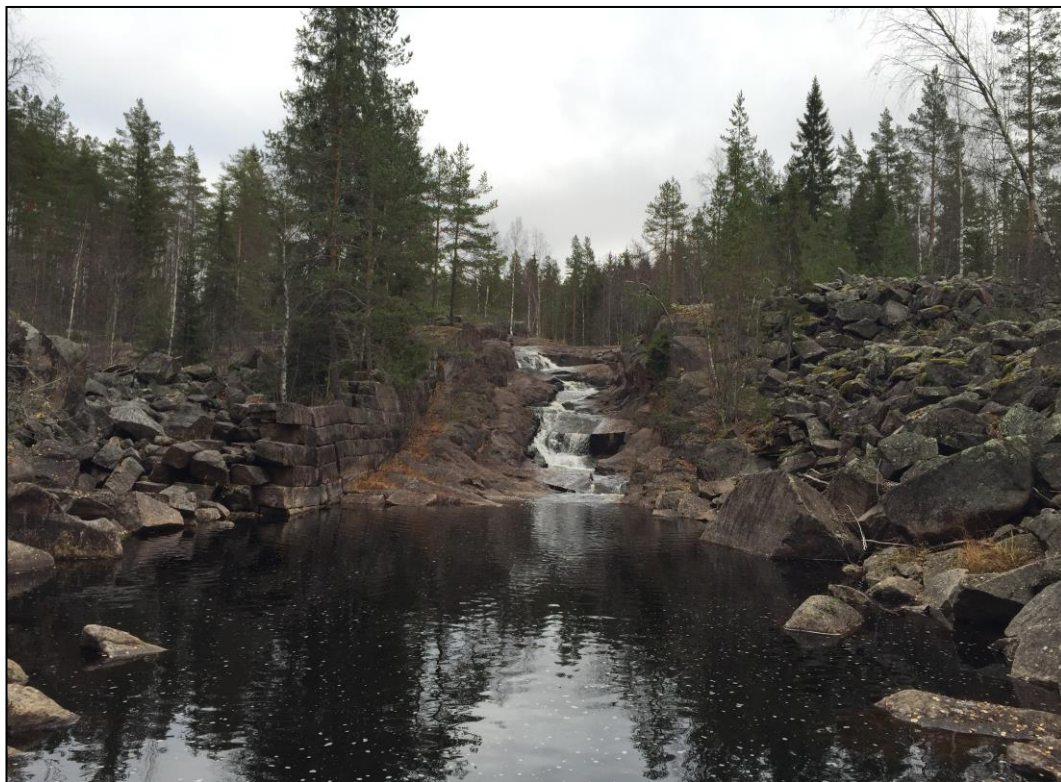
Figur 38. Ett större fall i Uvån, där forsnacken är bortsprängd och en ränna skapats i berget. Till vänster i bild syns även en kilstensmur och på ömse sidor av fallet är rikligt med sprängsten. Foto från söder. Foto: Björn Wallbom, Värmlands Museum.

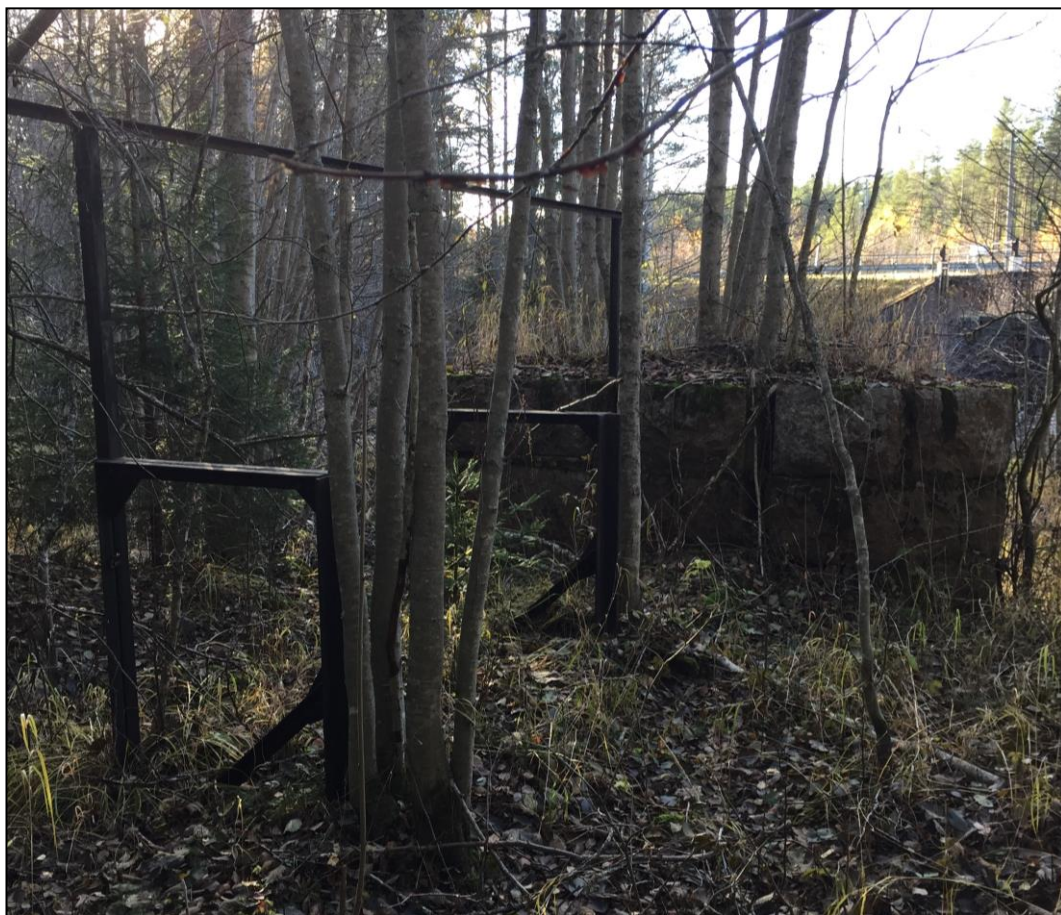
Figur 39. Delar av fackverk för plankor tillhörande nåldammen (Obj. 23). Foto från öst. Foto: Ellinor Forssell, Värmlands Museum.

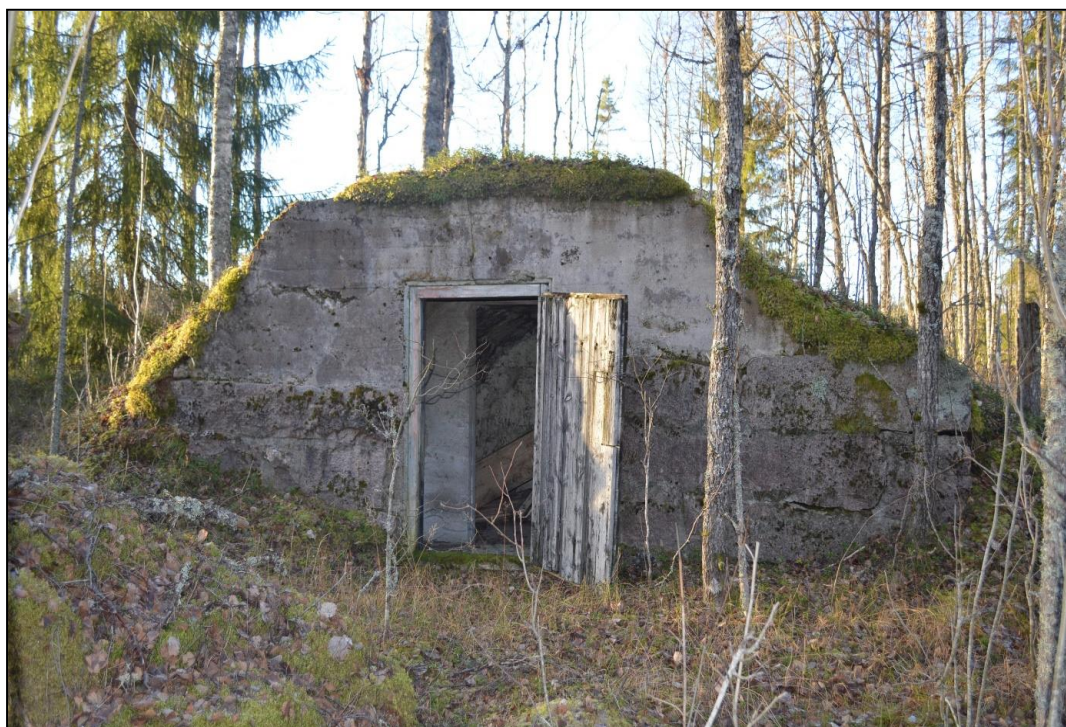
Figur 41. Jordkällare i betong.

Strax nedanför stugan finns denna jordkällare i både sten och gjuten betong. Valvet över källaren är gjutet. Intill finns en gjuten husgrund. Husgrunden härrör sannolikt från 1905 då en stuga om två rum och kök uppfördes. Stugan ska ha ersatt en enrumsbyggnad i sten med anor från 1700-talet.

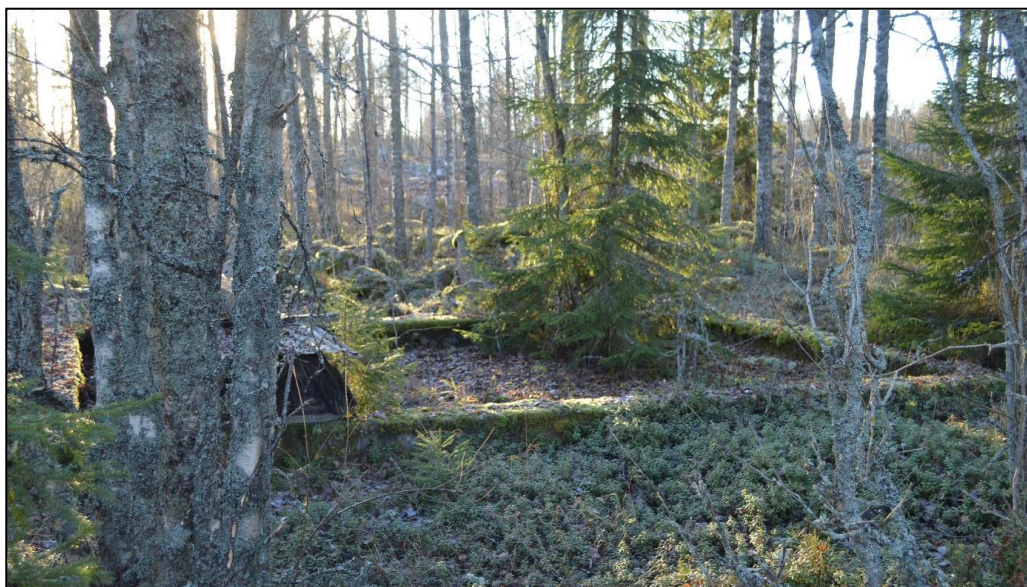
Figur 42. Husgrund. Bilden visar den gjutna husgrunden efter stugan från 1905.

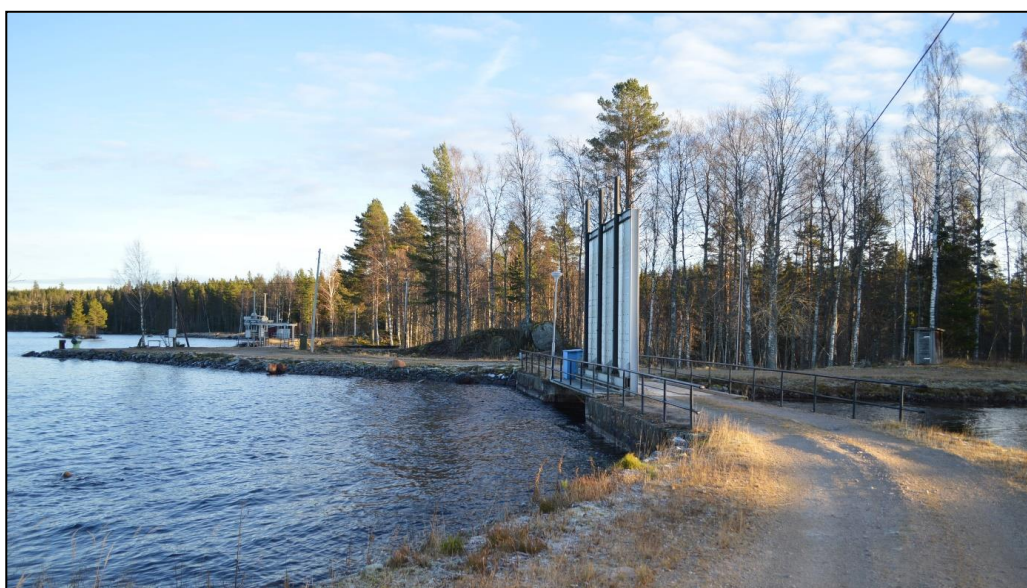
Figur 43. Bilden visar intaget till kraftverksdammen (Obj. 2) vid sjön Nain. Den torde ha tillkommit ca 1915 då

Nains kraftstation uppfördes, belägen ca 2 km nedanför sjön. Bortanför sker regleringen av Uvåns vatten.

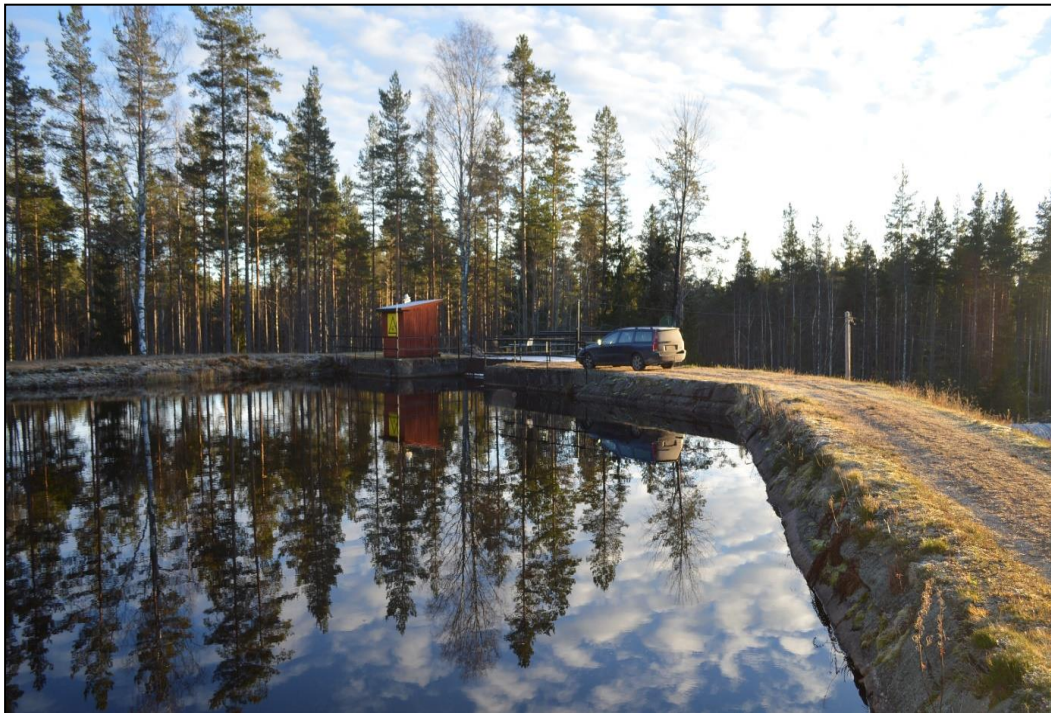
Figur 44. Bilden visar vattenmagasinet (Obj. 3) ovanför Nains kraftstation. Härifrån leds vattnet vidare via en 870 meter lång tub ner till kraftstationen. Uvån går parallellt en bit in i skogen.

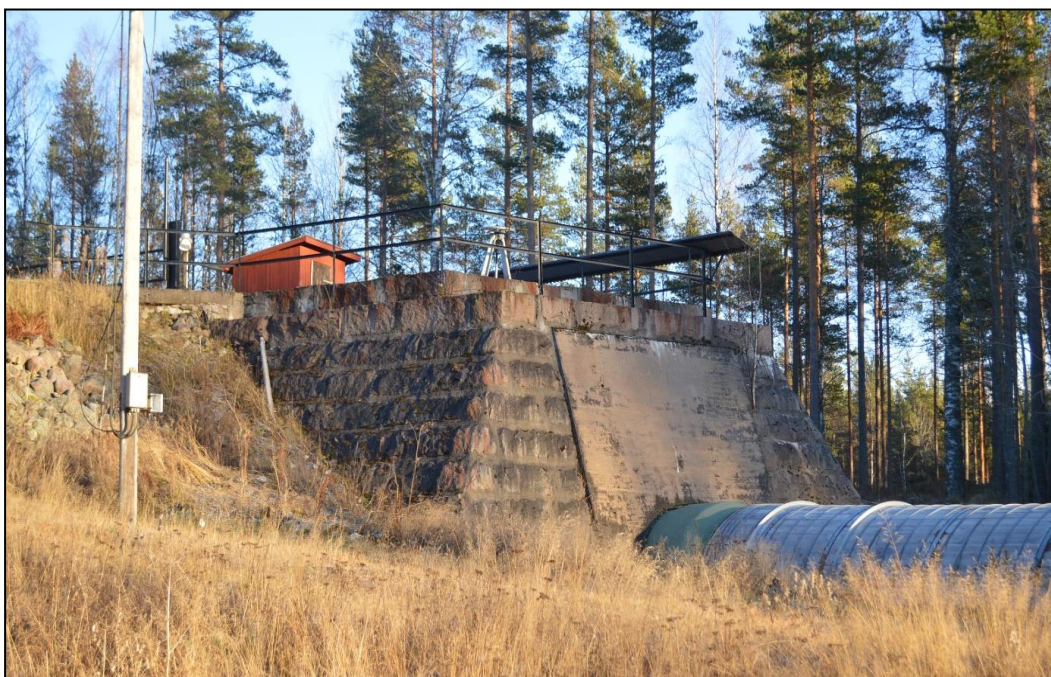
Figur 45. Konstruktionen i tuktad sten visar prov på det tidiga 1900-talets byggnadskonst.

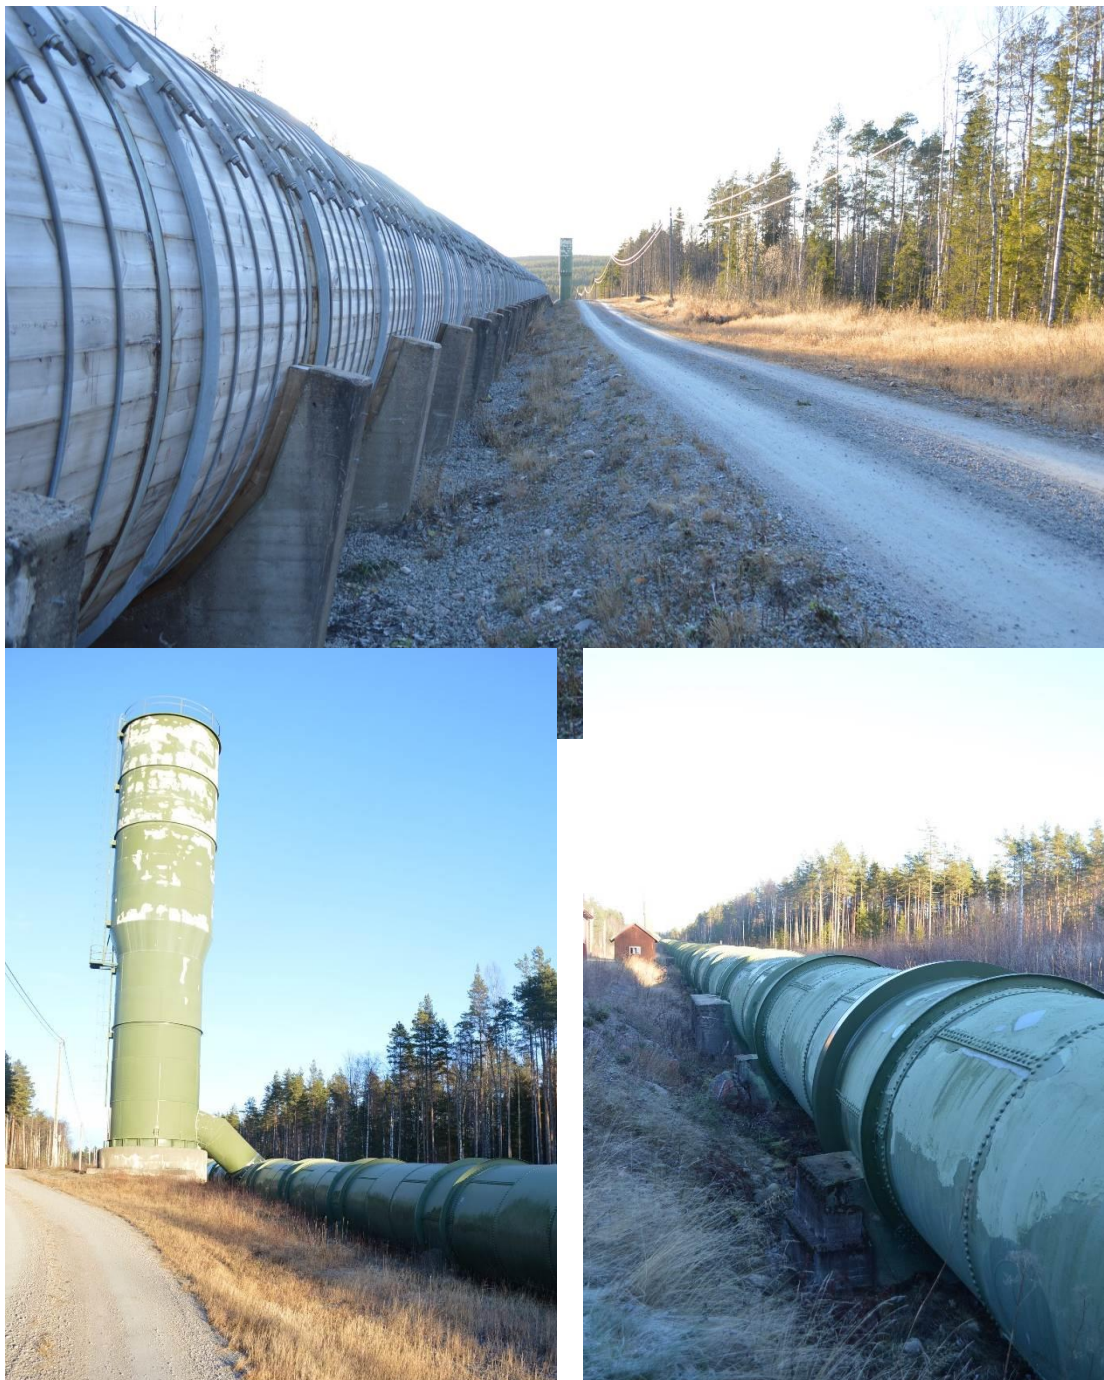
Figur 46. Den långa trätuben övergår i en ståltub sista biten ner till kraftstationen. Tornet på nedre bilden till vänster kom enligt uppgift till 1944. Det är ett svaltorn som ska minska trycket i tuben i händelse av driftstopp. Tornet är 28 meter högt.

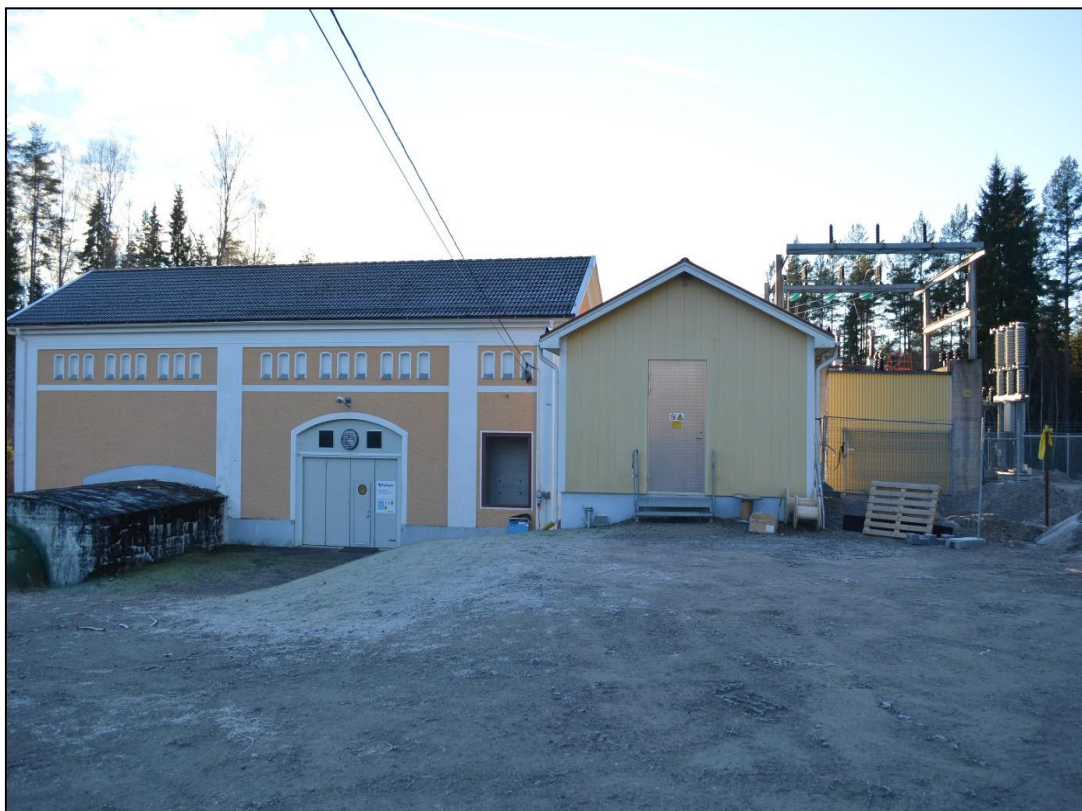
Figur 47. År 1914 tecknade Uddeholm ett avtal med Staten om vattenrätten i Uvån. Därefter kunde anläggandet av kraftstationerna Nain och Knon (Gustafsfor) påbörjas. Bilden ovan visar Nains kraftstation (Obj. 4), drifttagen 1916. En större ombyggnad skedde 1944 då ny utrustning installerades.

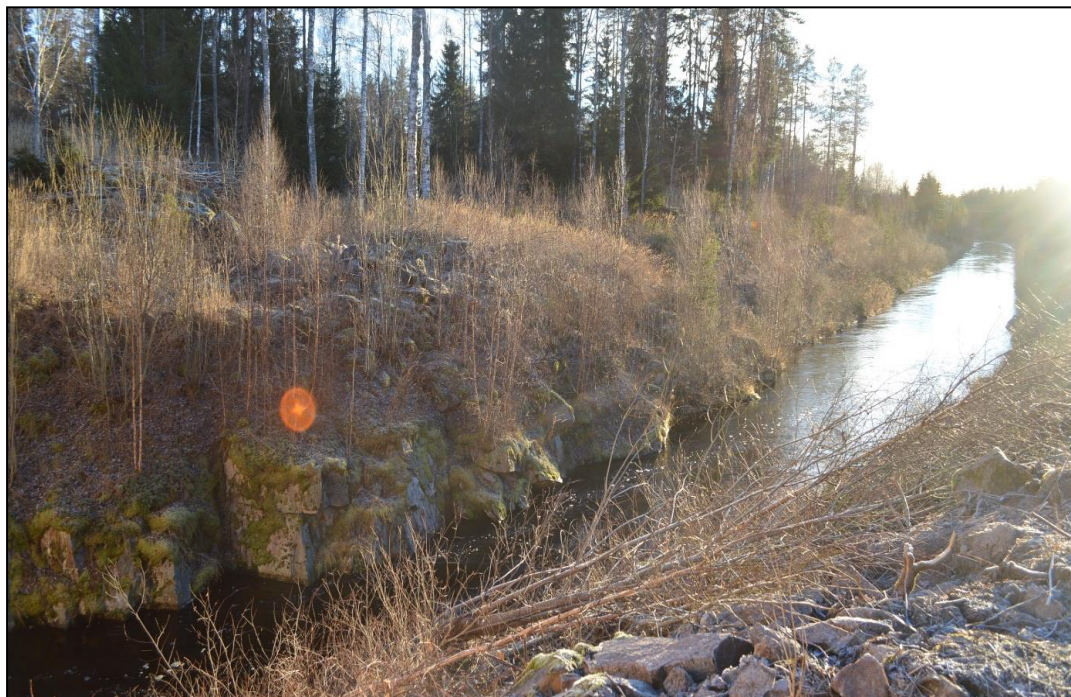
Figur 48. Efter kraftstationen följer en grävd kanal som leder vatten vidare till sjön Knon från vilken Knon kraftstation får sitt vatten.

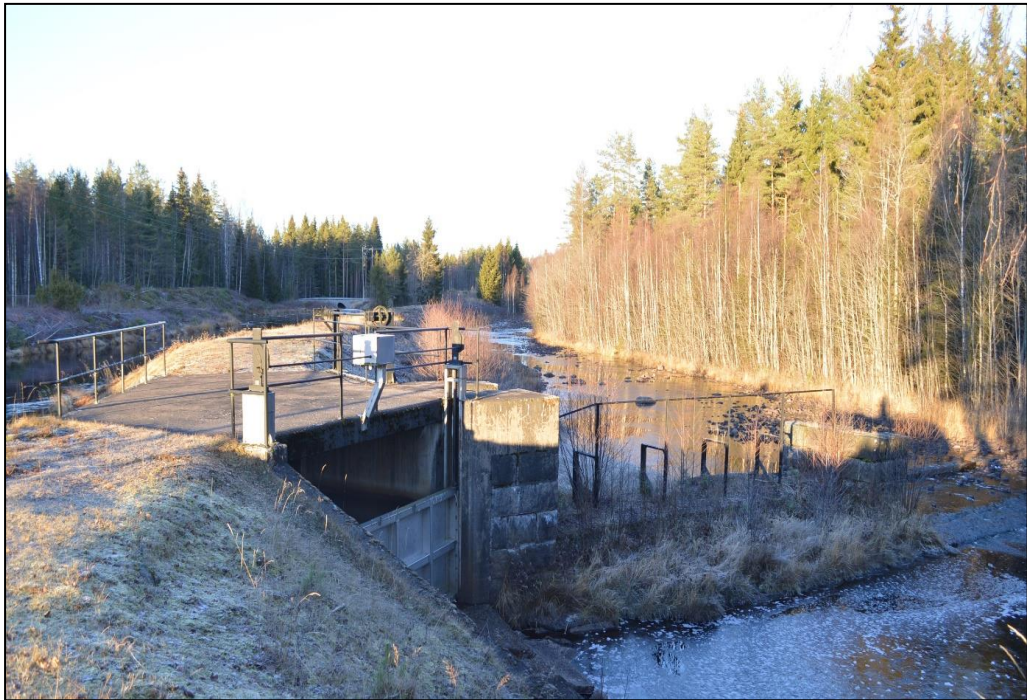
Figur 50. En bit nedströms från Nains kraftstation löper kanalen och Uvån parallellt. Platsen är på FMIS karta redovisad som Nåldammen. Här finns en lucka som möjliggör avtappning från kanalen och även rester efter själva nåldammen i Uvån. Dammen nyttjades i flottningen.

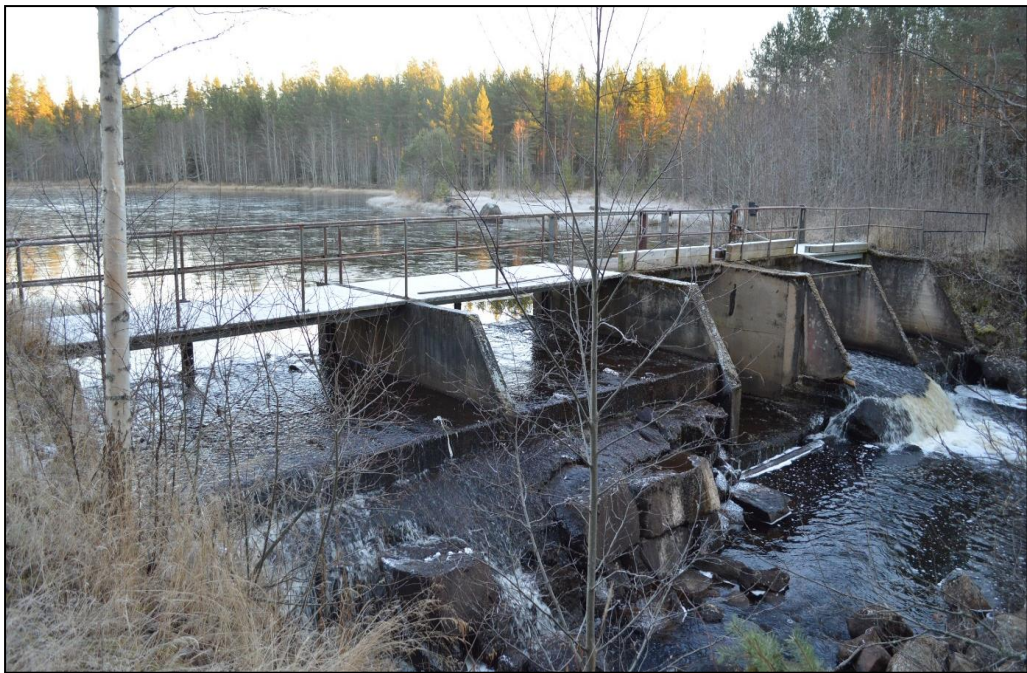
Figur 51. Strax öster om Gustavsfors finns denna damm (Obj. 6). Enligt uppgift byggdes den om runt 1970. Dammen användes i flottningen. Utanför bild, till vänster om dammen börjar en kanal som ledde fram till hyttan, tackjärnsmasugnen i byn, för att driva de mekaniska verk som fanns däri.

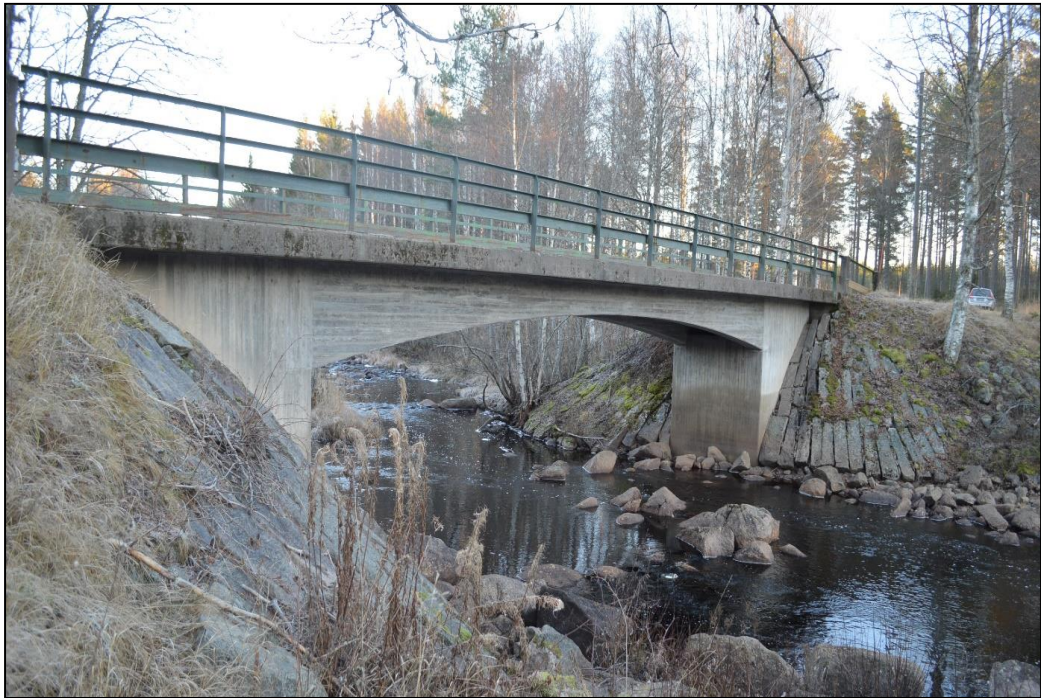
Figur 52. Strax intill hyttområdet i Gustavsfors finns denna balkrambro (Obj. 7), med erosionsskydd i natursten på vardera sida om brofästena. Typen av bro och räcken, grönmålade vinkeljärn och navföljare i form av en U-balk, är typisk för perioden 1930- till 1950-tal.

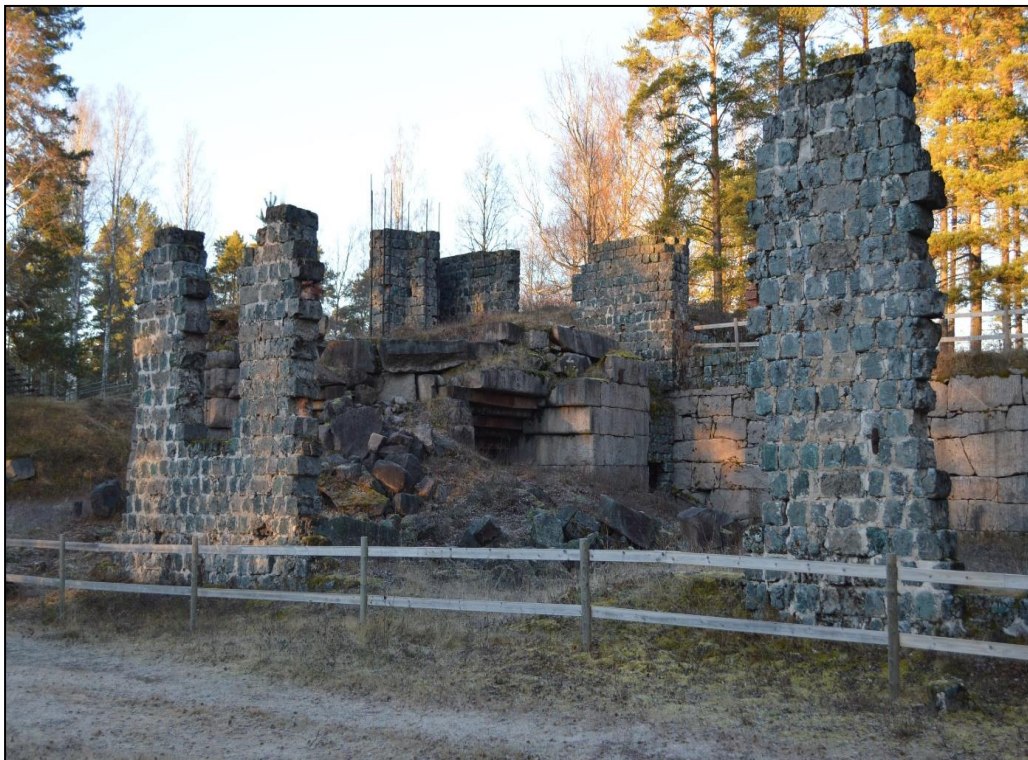
Figur 53. Hyttruinen i Gustavsfors i Gustav Adolfs socken (RAÄ 1:1) är resterna efter en för tiden omfattande anläggning med tillverkning av götstål enligt Bessemermetoden. Verksamheten upphörde 1908.

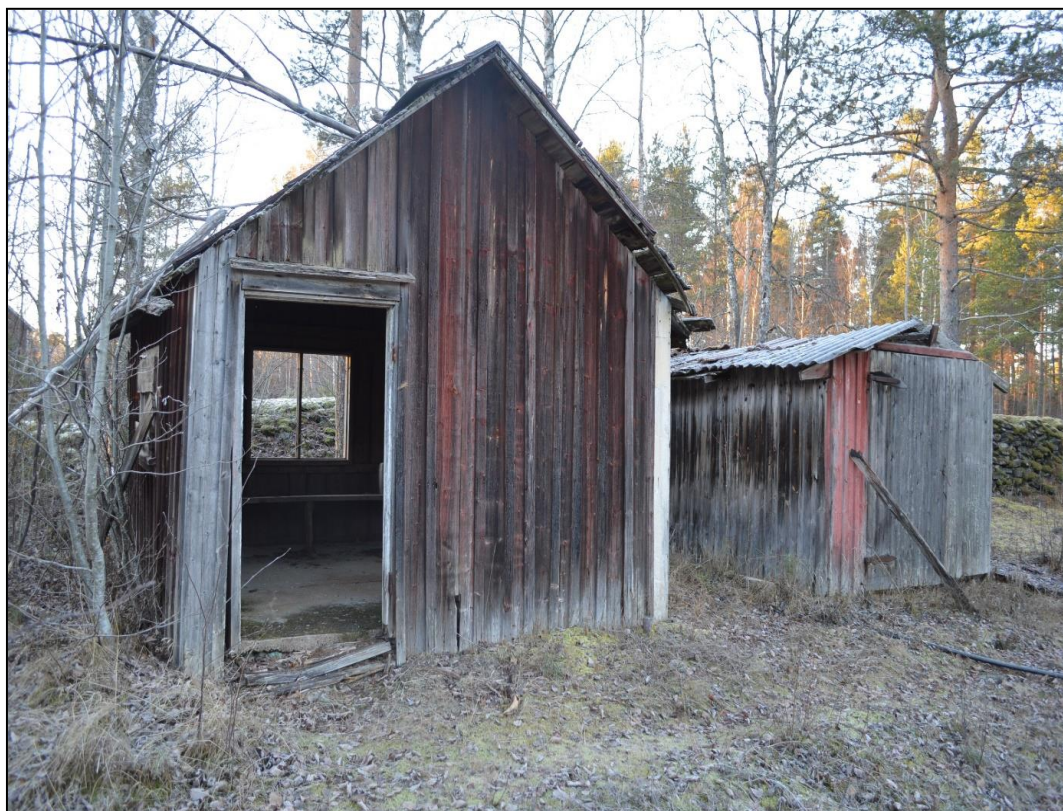
Figur 55. På andra sidan om landremsan ligger två förfallna träbyggnader som tidigare utgjort tvättstugor för byns befolkning (Obj 8).

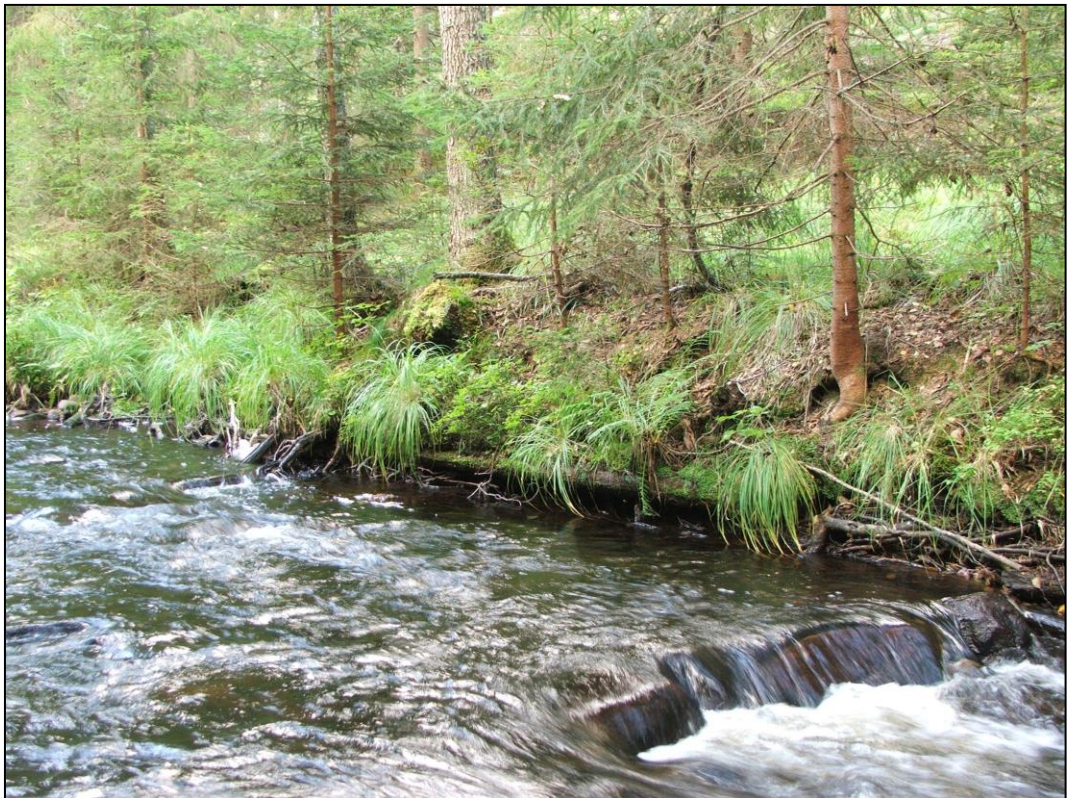
Figur 56. Enkelkista (Obj 10) i anslutning till sågen (Obj 5). Foto från nordöst. Foto: Ellinor Forssell, Värmlands Museum.

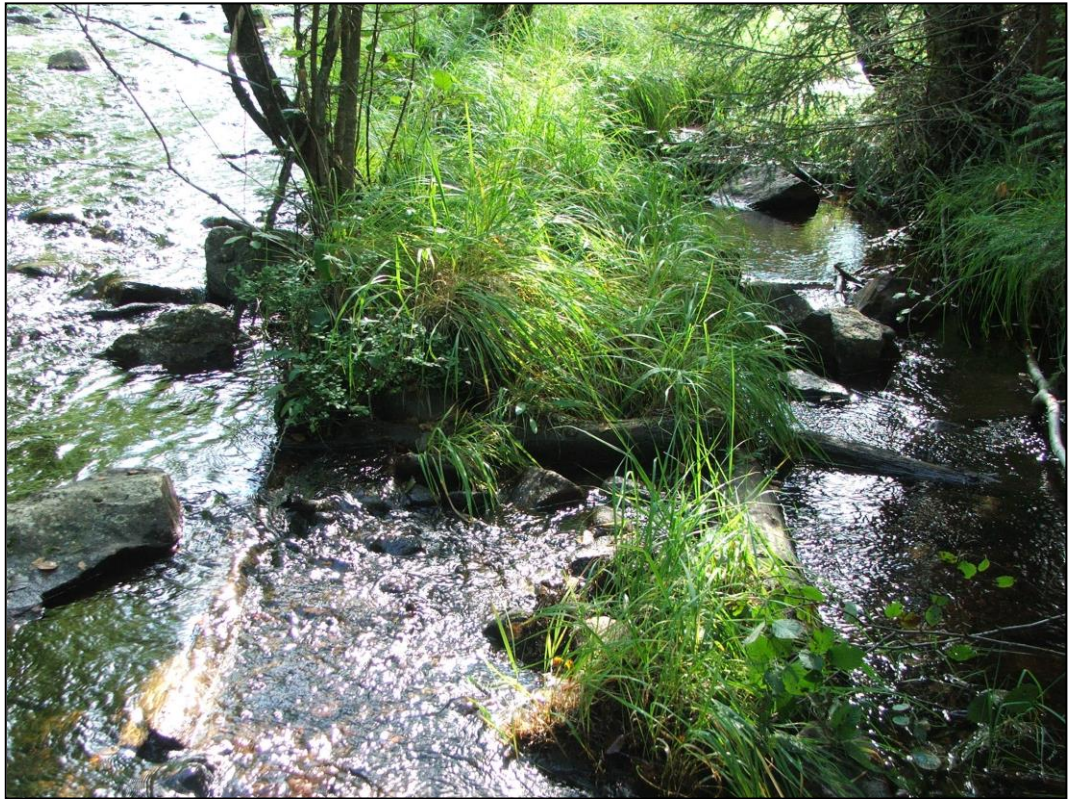
Figur 57. Dubbelkista (Obj 20). På bilden kan man se stockarna som sticker fram på ömse sidor av den övertorvade konstruktionen. Foto från norr. Foto: Ellinor Forssell Värmlands Museum.

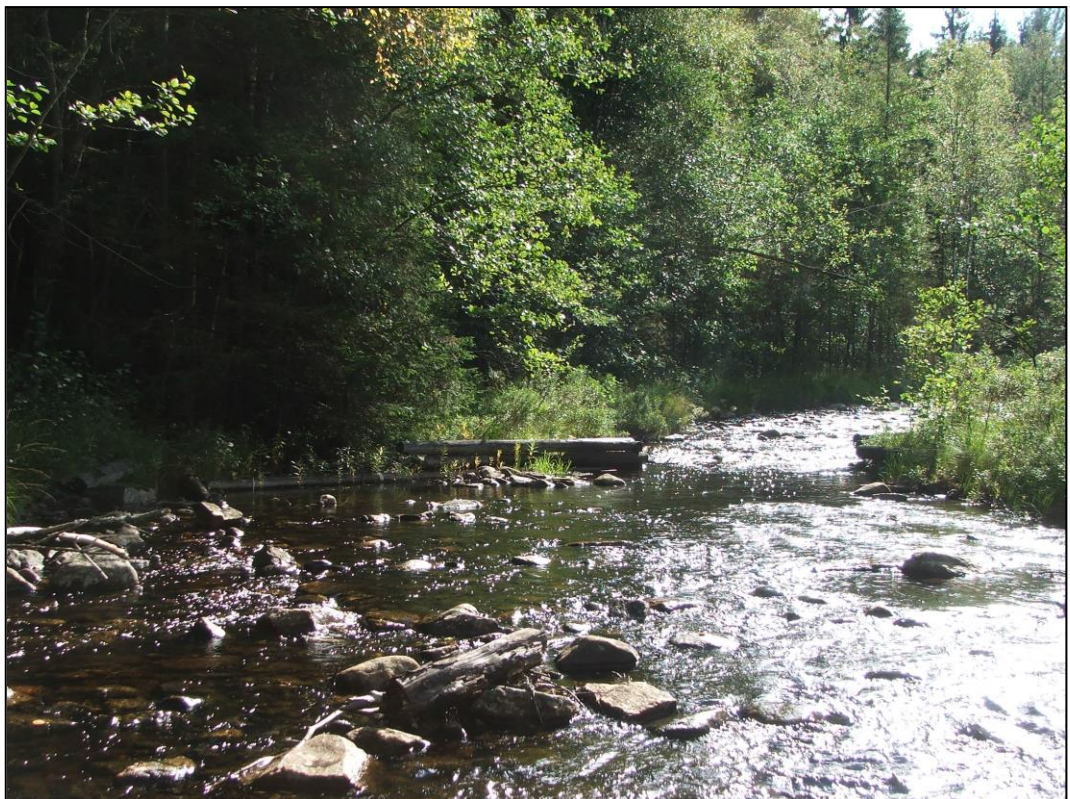
Figur 58. Trekantskistor på ömse sidor av vattendraget (Obj 21 & 22). Foto från Norr. Foto Ellinor Forssell, Värmlands Museum.

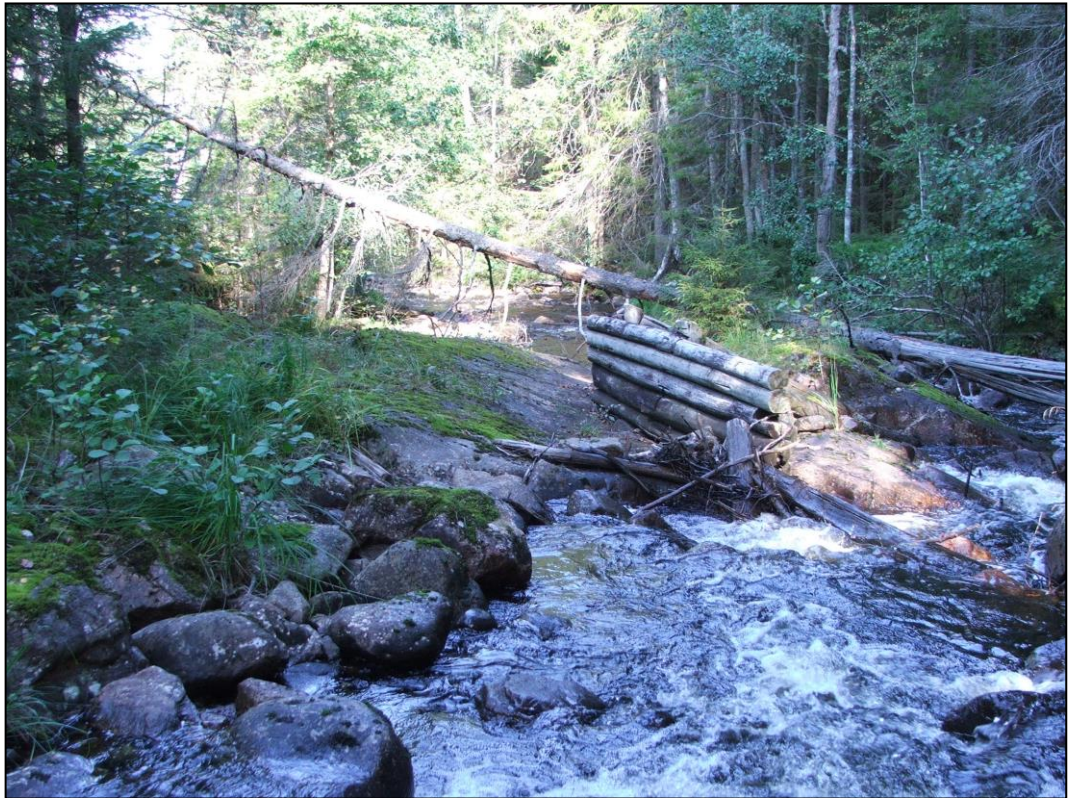
Figur 59. Styrskärm på håll i Barlingshultsälven (Obj 29). Foto från söder. Foto: Björn Wallbom, Värmlands Museum.
