# Inventering av kulturvärden längs sex värmländska vattendrag

Arvika, Årjäng, Torsby och Hagfors kommuner,  
Värmlands län  
2015:55

VÄRMLANDS MUSEUM  
Enheten för kulturmiljö och regional utveckling

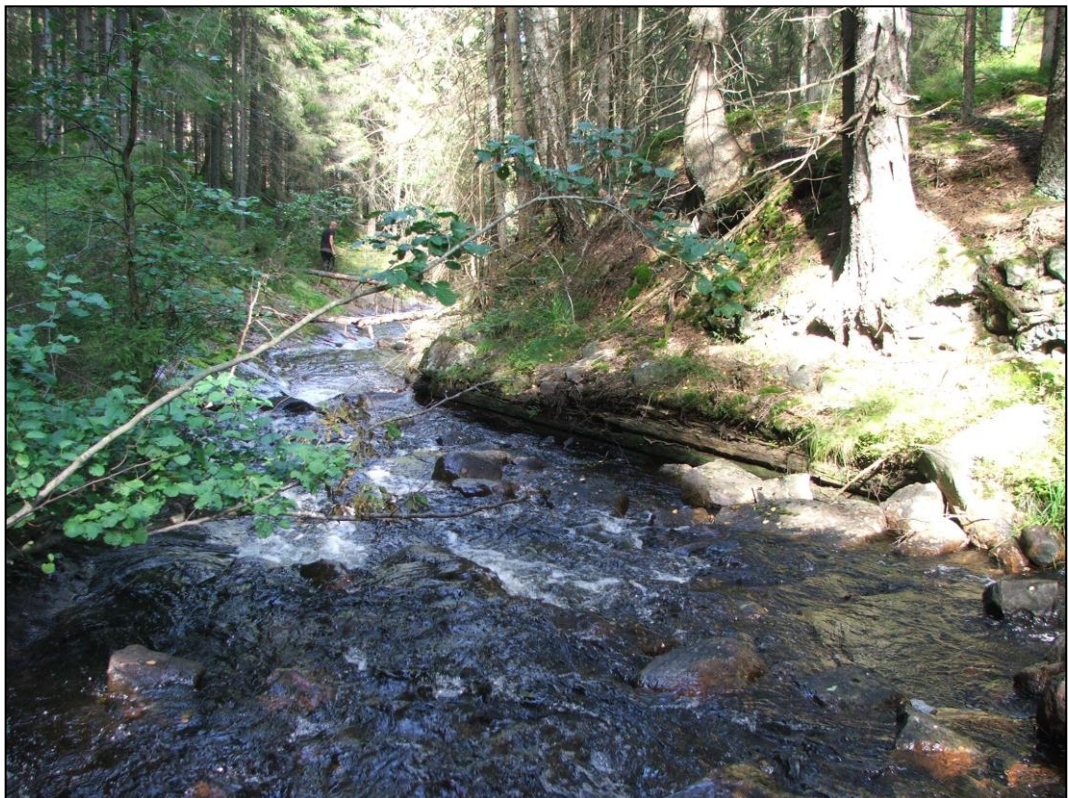
Enkelkista (Obj 32) med synliga stockvarv mot vattnet. Foto från söder. Foto: Ellinor Forssell, Värmlands Museum.

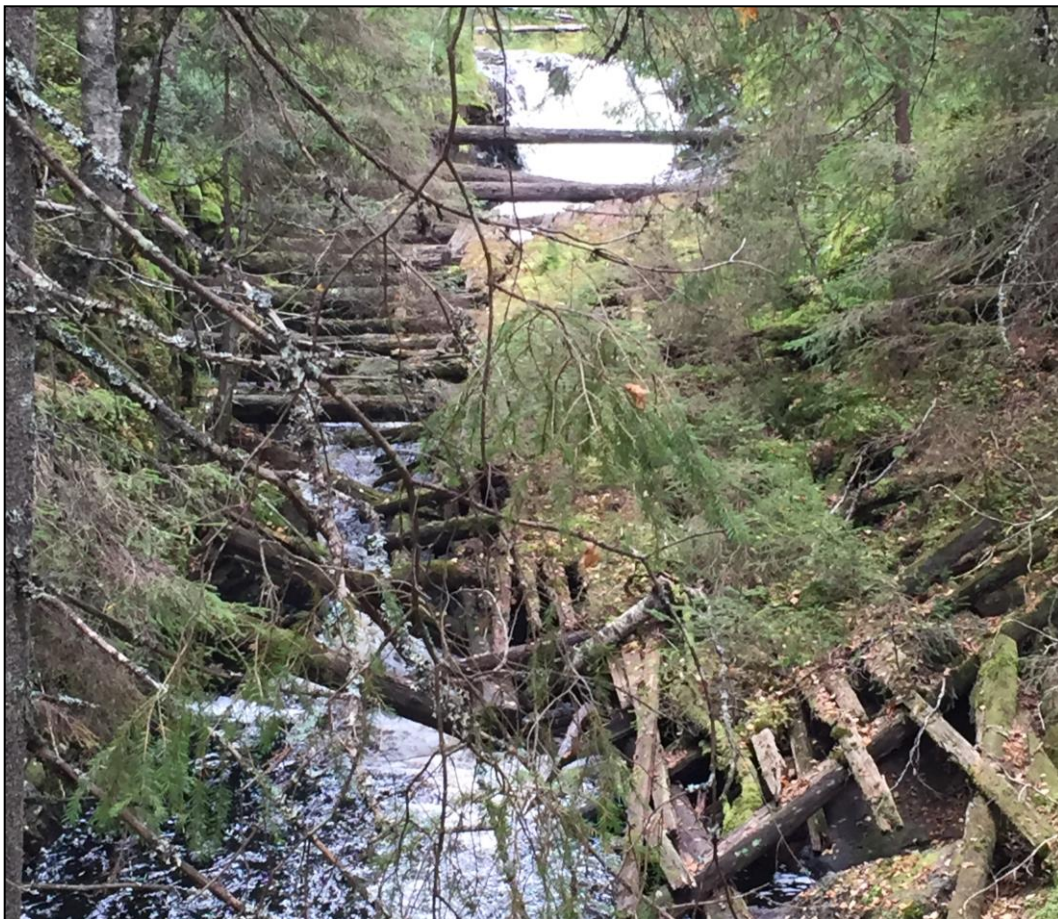
Figur 61. Flottningsränna/stötbotten (Obj 63). Foto från norr. Foto: Ellinor Forssell, Värmlands Museum.

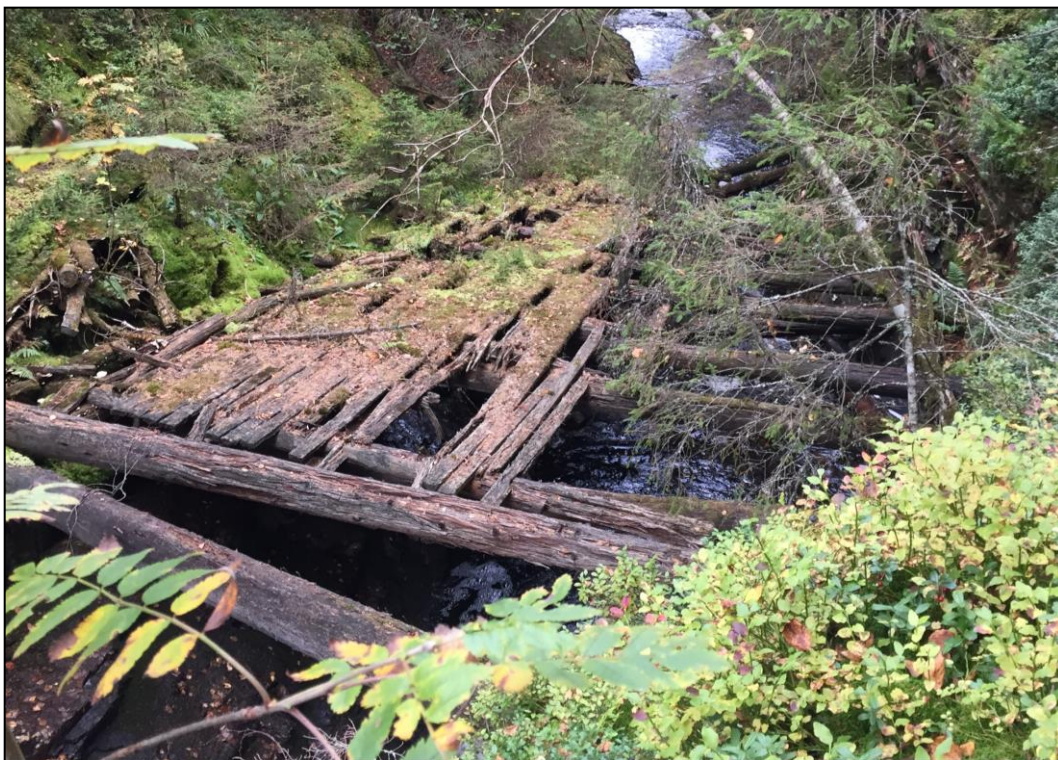
Figur 62. Objekt 63 från söder. Foto: Ellinor Forssell, Värmlands Museum.

Den tidigare omnämnda sågen finns utritad på häradsekonomiska kartbladet från år 1883-95 men inte på äldre laga skifteskartor över hemmanet Lelungen på vars hemman sågen ligger. Såglämningen utgörs av tydliga fundament samt en vattenränna vilken mynnar ut i Övre Gla. Strax norr om sågen är en kraftig dammkonstruktion vilken är delvis raserad.

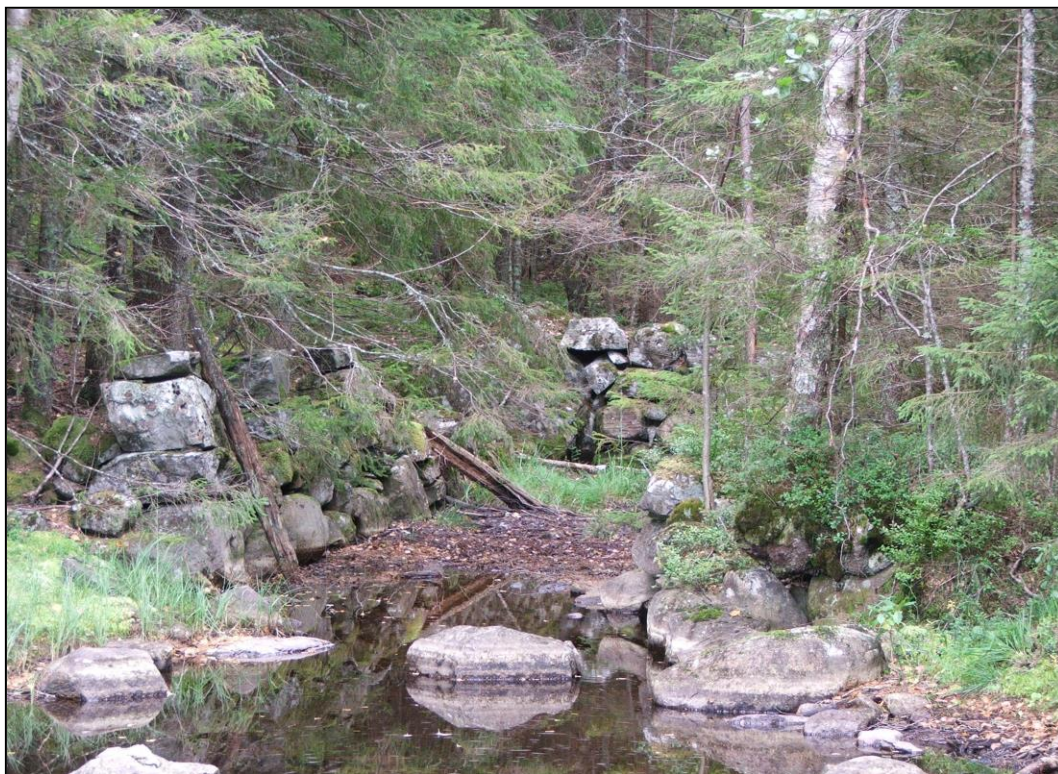
Figur 64. Fundamenten till sågen synliga vid utloppet till sjön Övre Gla. Foto från norr. Foto: Björn Wallbom, Värmlands Museum.

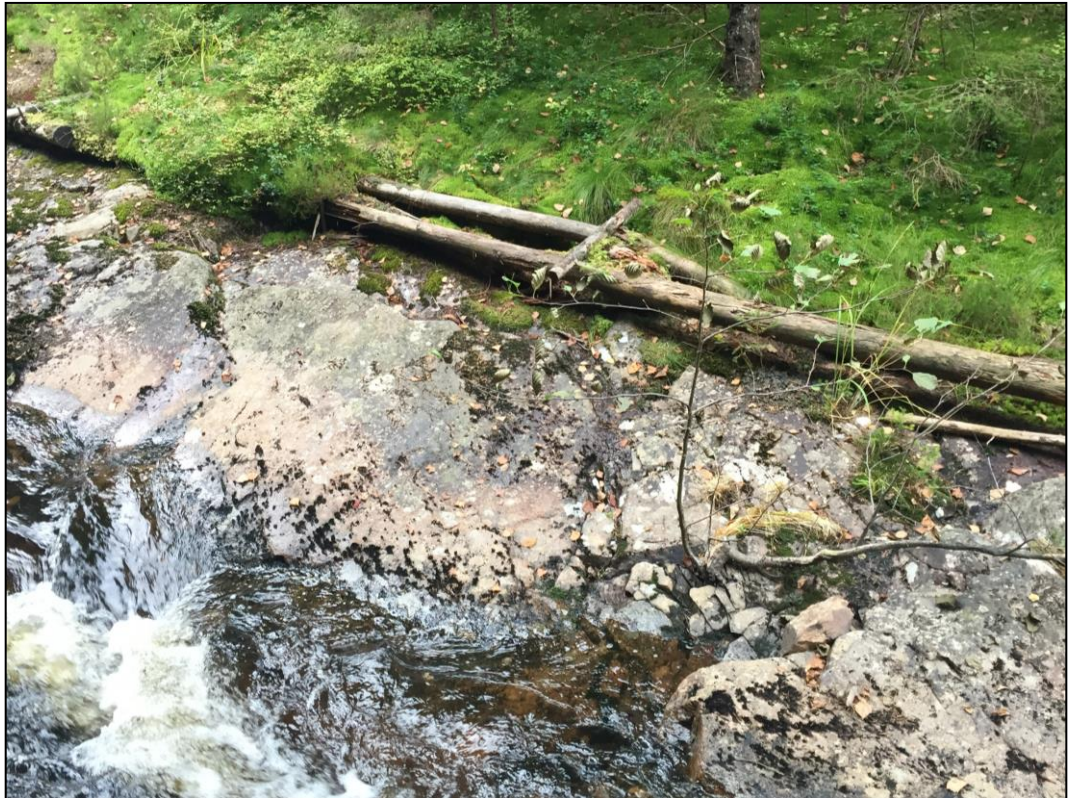
Figur 65. Spänger fastnaglade i berget intill forsacke. Foto från öster. Foto: Ellinor Forssell, Värmlands Museum.

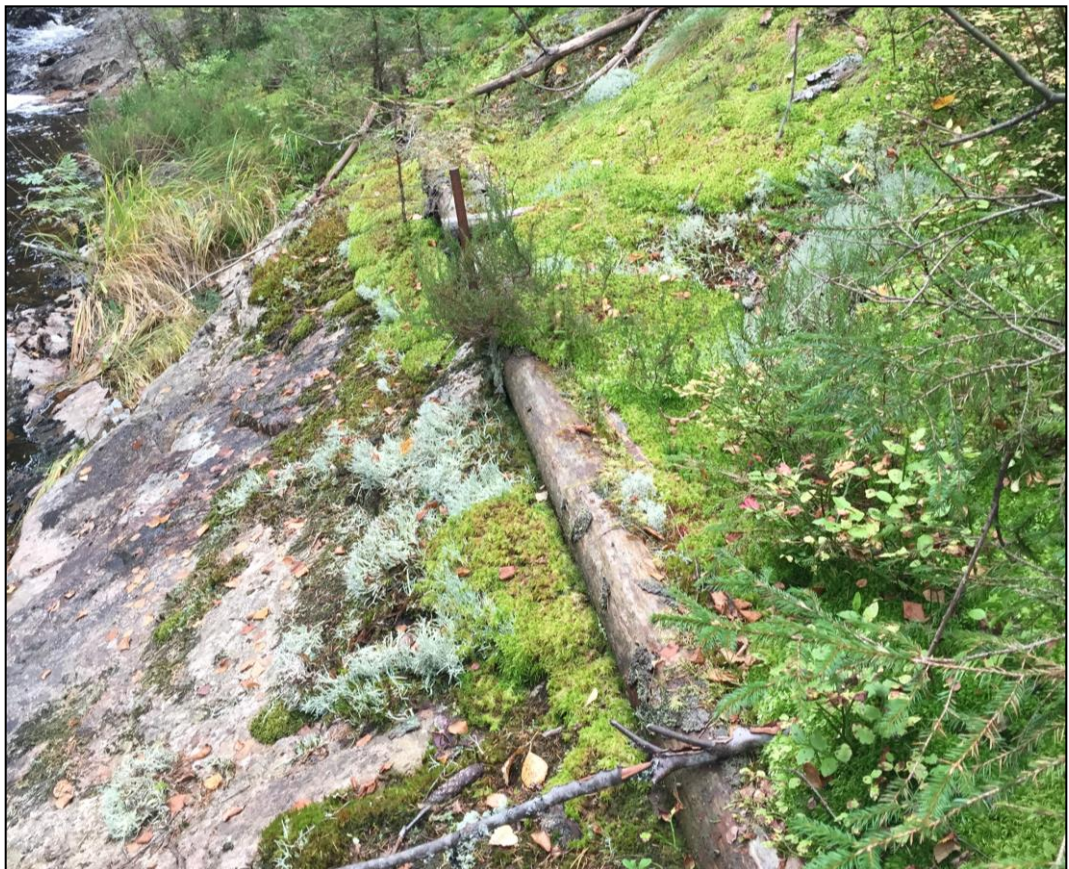
Figur 66. Spänger fastnaglade i berget intill forsacke. På bilden ses även ett av de armeringsjärn som spängerna är fästade med. Foto från öster. Foto: Ellinor Forssell, Värmlands Museum

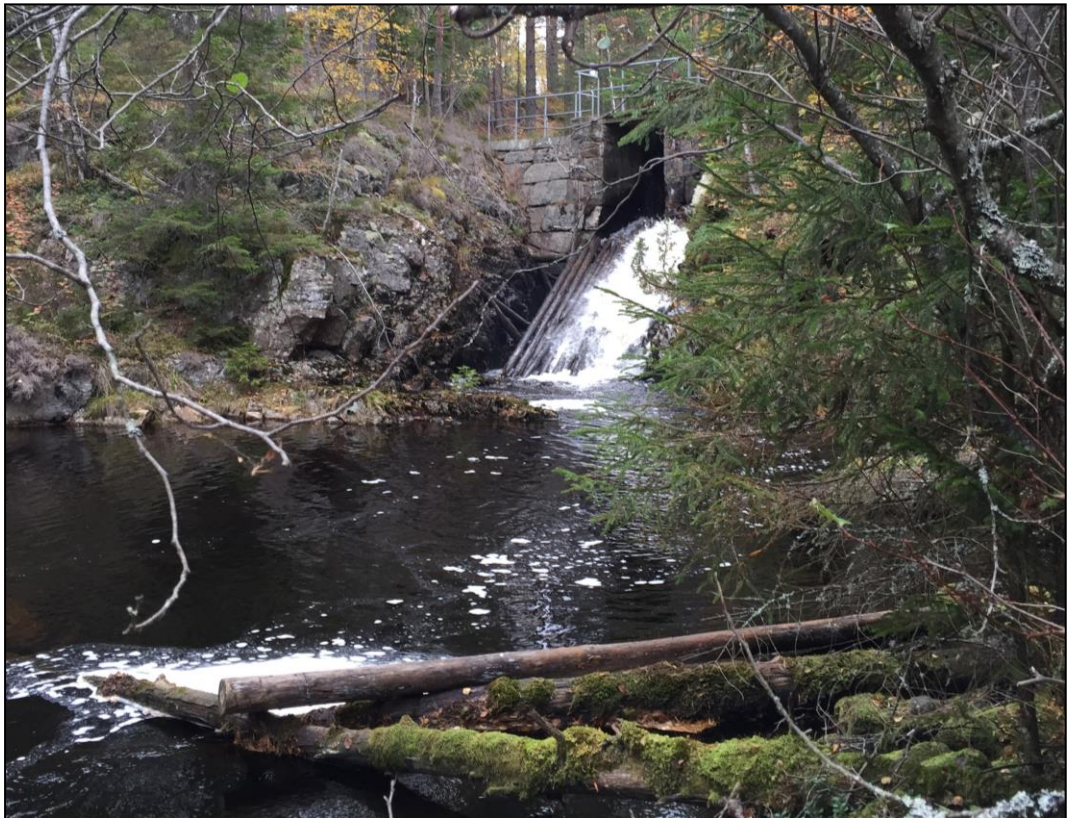
Figur 67. Flottningsdamm med stötbotten intill ett av utskoven. Foto från nordväst. Foto: Ellinor Forssell, Värmlands Museum.

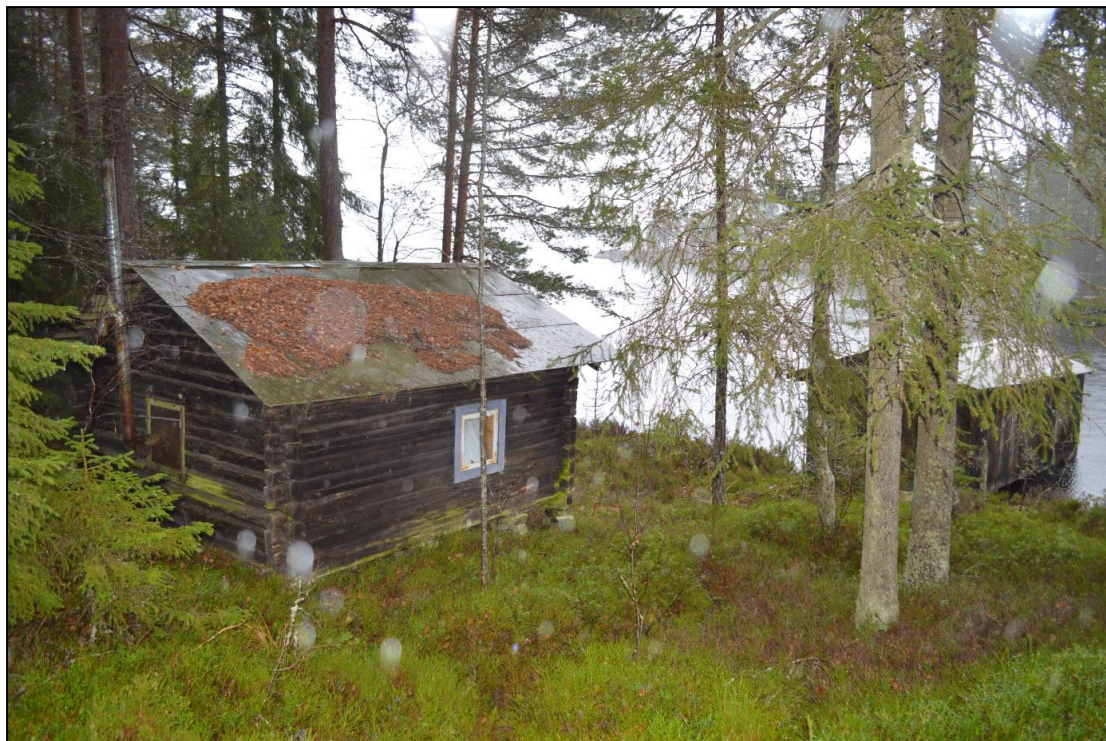
Figur 70. Fiskestugan med båthus, på samfälligheten vid Barlingsälvens utlopp i sjön Övre Gla.

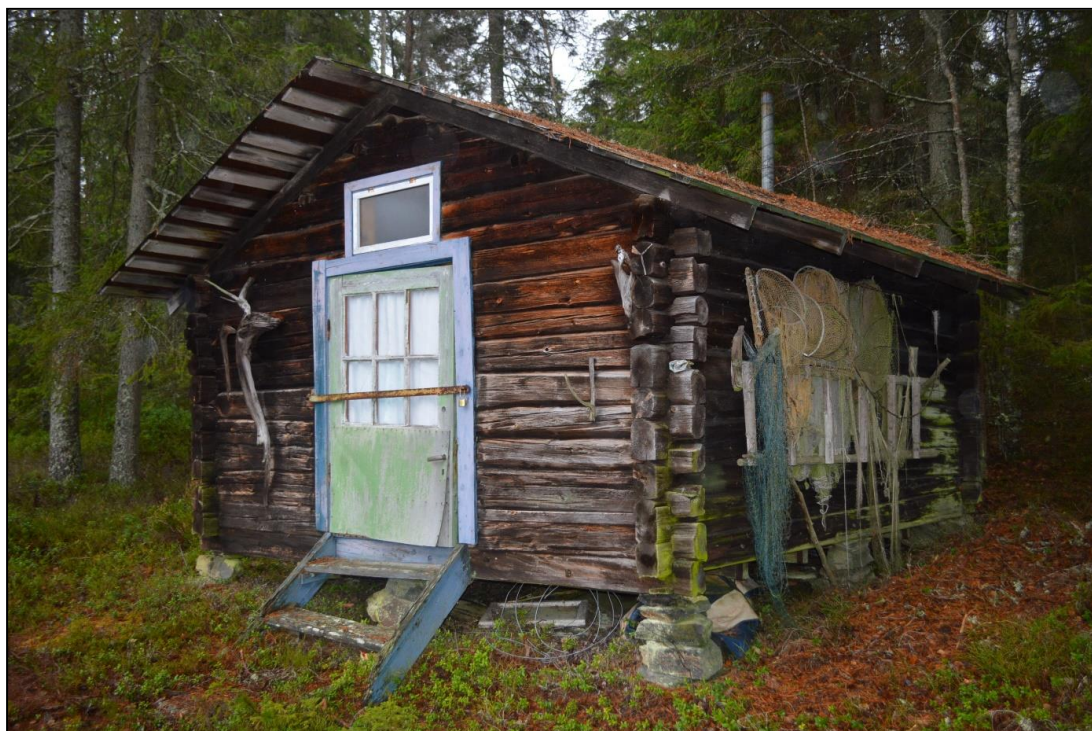
Figur 71. Stugan, eller nätboden.

Den stuga Sven Eliasson byggde, som enligt uppgift ska ha tjänat som nätbod, är av tämligen oansenlig storlek och rektangulär till formen. Ingången är placerad på kortsidan ner mot vattnet. Dörren är sannolikt en återanvänd dörr som anpassats till stugan genom att nedre delen sågats av. Stugan kan mycket väl ha flyttats hit, några markeringar i stockarna kunde dock inte uppfattas i det regnväder som rådde vid besöket. Takkonstruktionen i form av enkla, sågade taksparrar är inte ursprunglig. Spår i gavelväggarna visar att byggnaden tidigare haft ett åstak. Ovanpå sparrarna ligger glest lagda underlagsbräder vilka bär upp horisontellt lagda band av slätplåt, sammanfogade genom en hakfals. En plåtskorsten på den övre kortsidan vittnar om att det finns en eldstad i stugan, vilket kan tyda på att den även använts för övernattning. Båthuset är tämligen välhållet, uppfört som en regelkonstruktion klädd med en slätpanel av smala brädor. Taket är belagt med trapetskorrugerad plåt. Dörren är försedd med hänglås. Större delen av båthuset sträcker sig ut i vattnet. Intill båthuset ligger en vitmålad träbåt upp och ner som snart skattat åt förgängelsen.

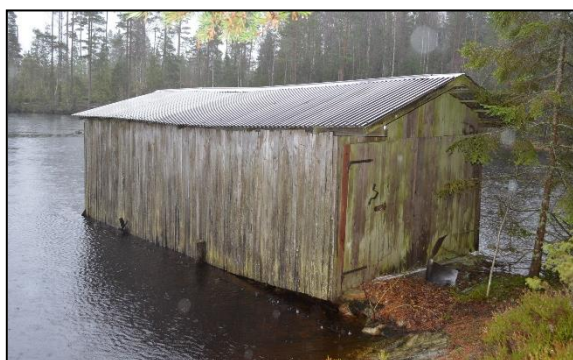
Figur 72. Båthuset vid Barlingshultsälvens utlopp.

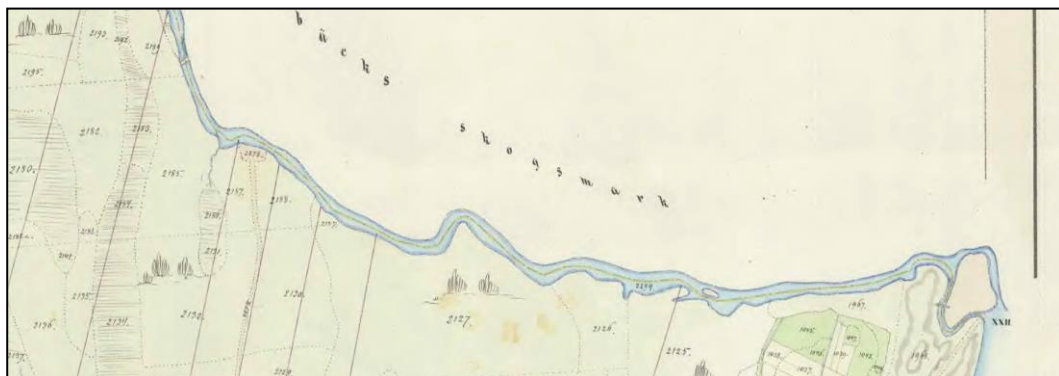
Figur 73. Laga skifteskarta över hemmanet Häljebyn från år 1854. På kartan är de båda dammarna som framkom vid inventeringen utritade. En på vänstra sida och en på högra sidan av kartbilden.

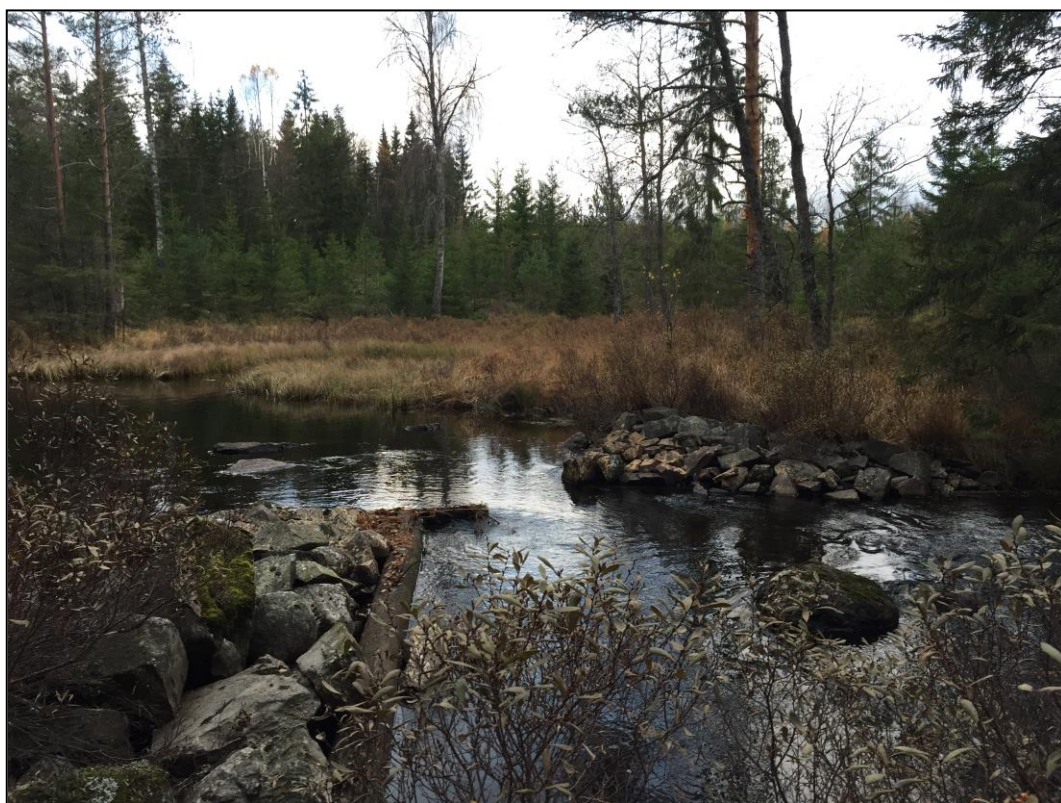
Figur 74. Trekantiga stenkistor (Obj 11 & 12). Foto från söder. Foto: Björn Wallbom, Värmlands Museum.

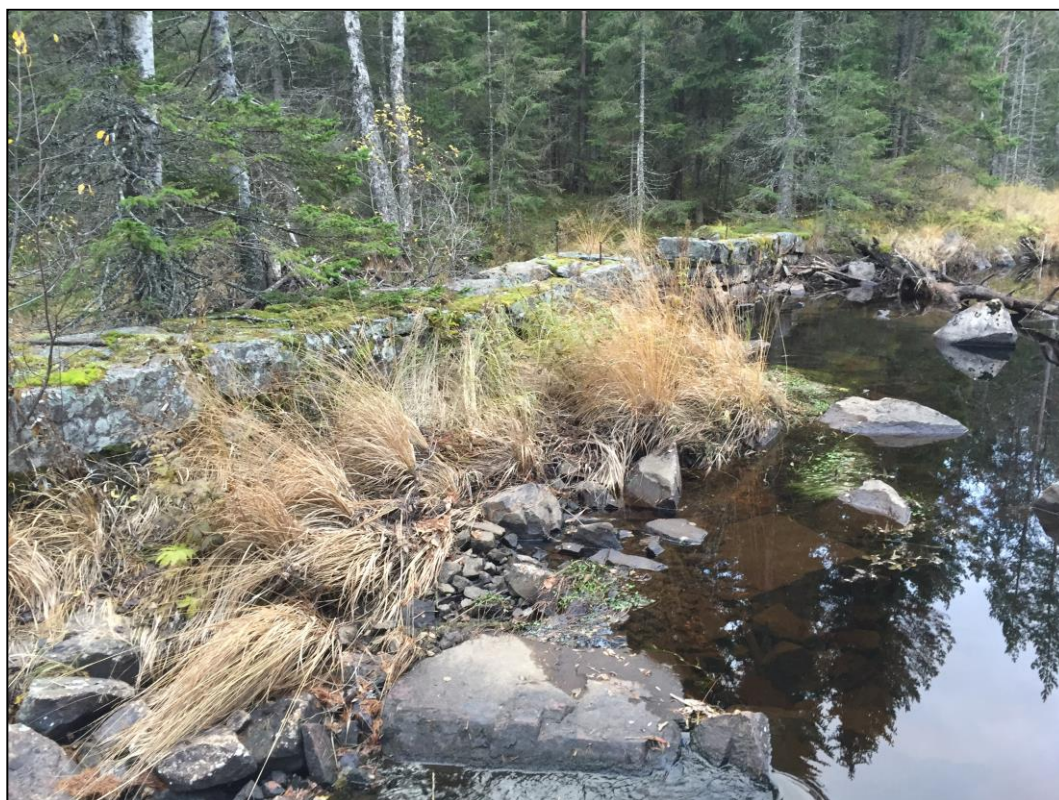
Figur 75. Stenkismur. (Obj 75). Foto från sydöst. Foto: Björn Wallbom, Värmlands Museum.

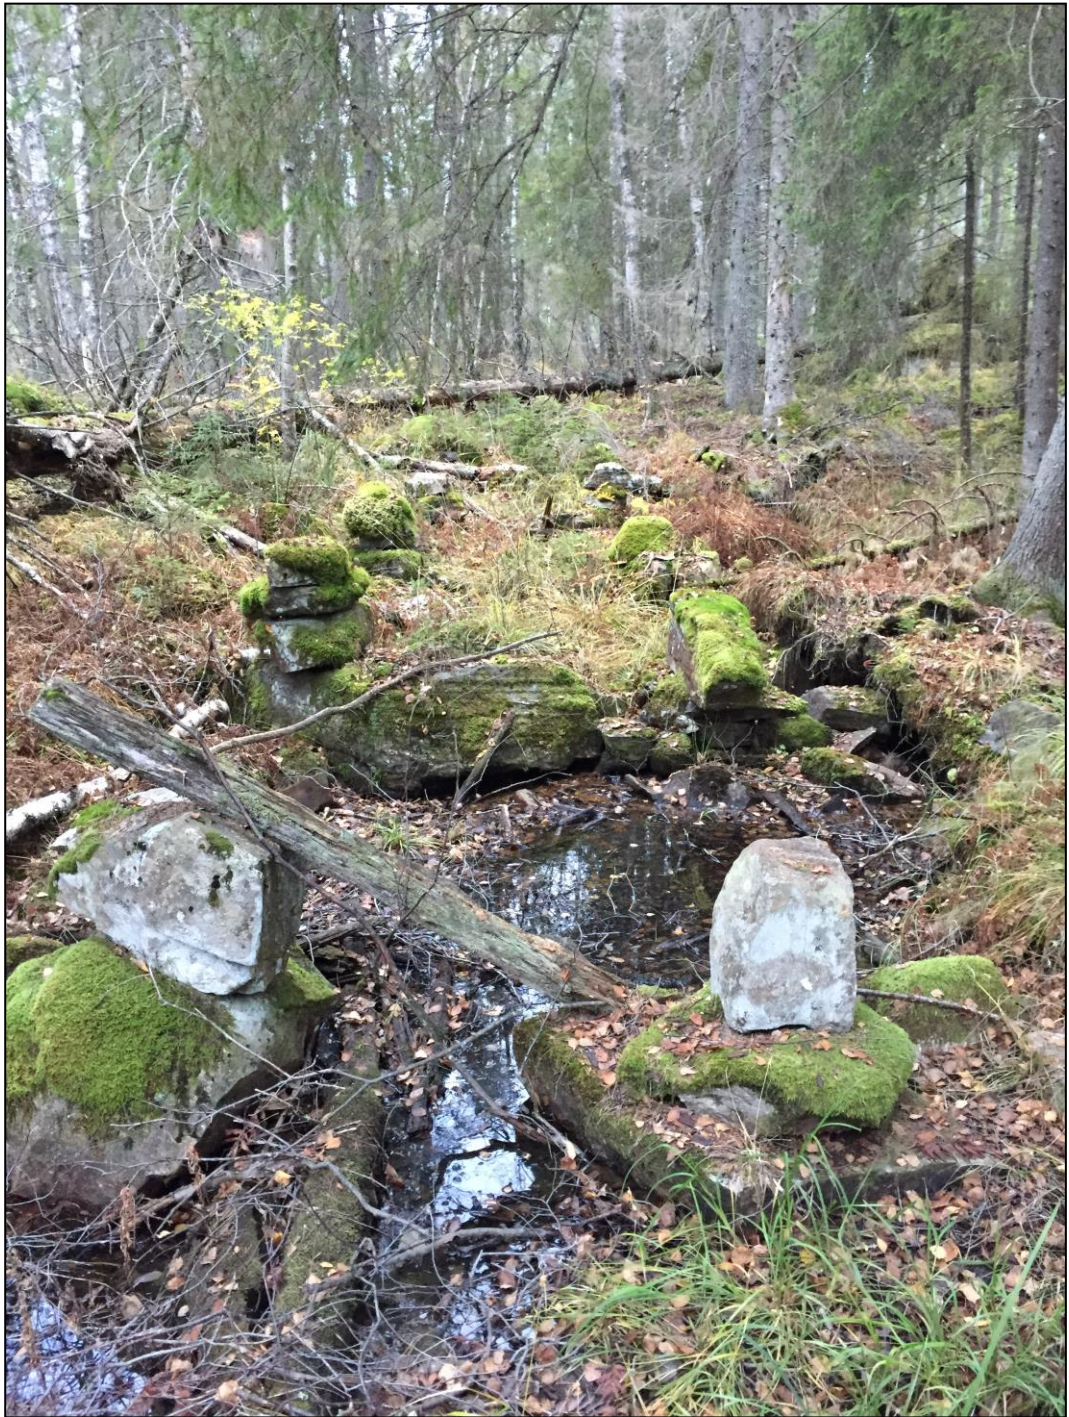
Figur 76. Parallella stenfundament till flötningsränna (Obj. 5). Foto från söder. Foto: Björn Wallbom, Värmlands Museum.
