# Inventering av kulturvärden längs två värmländska vattendrag

Ekshärads- & Hagfors socken, Hagfors kommun  
Värmlands län  
2016:26

VÄRMLANDS MUSEUM  
Enheten för uppdragsverksamhet

Dnr 16.270.050

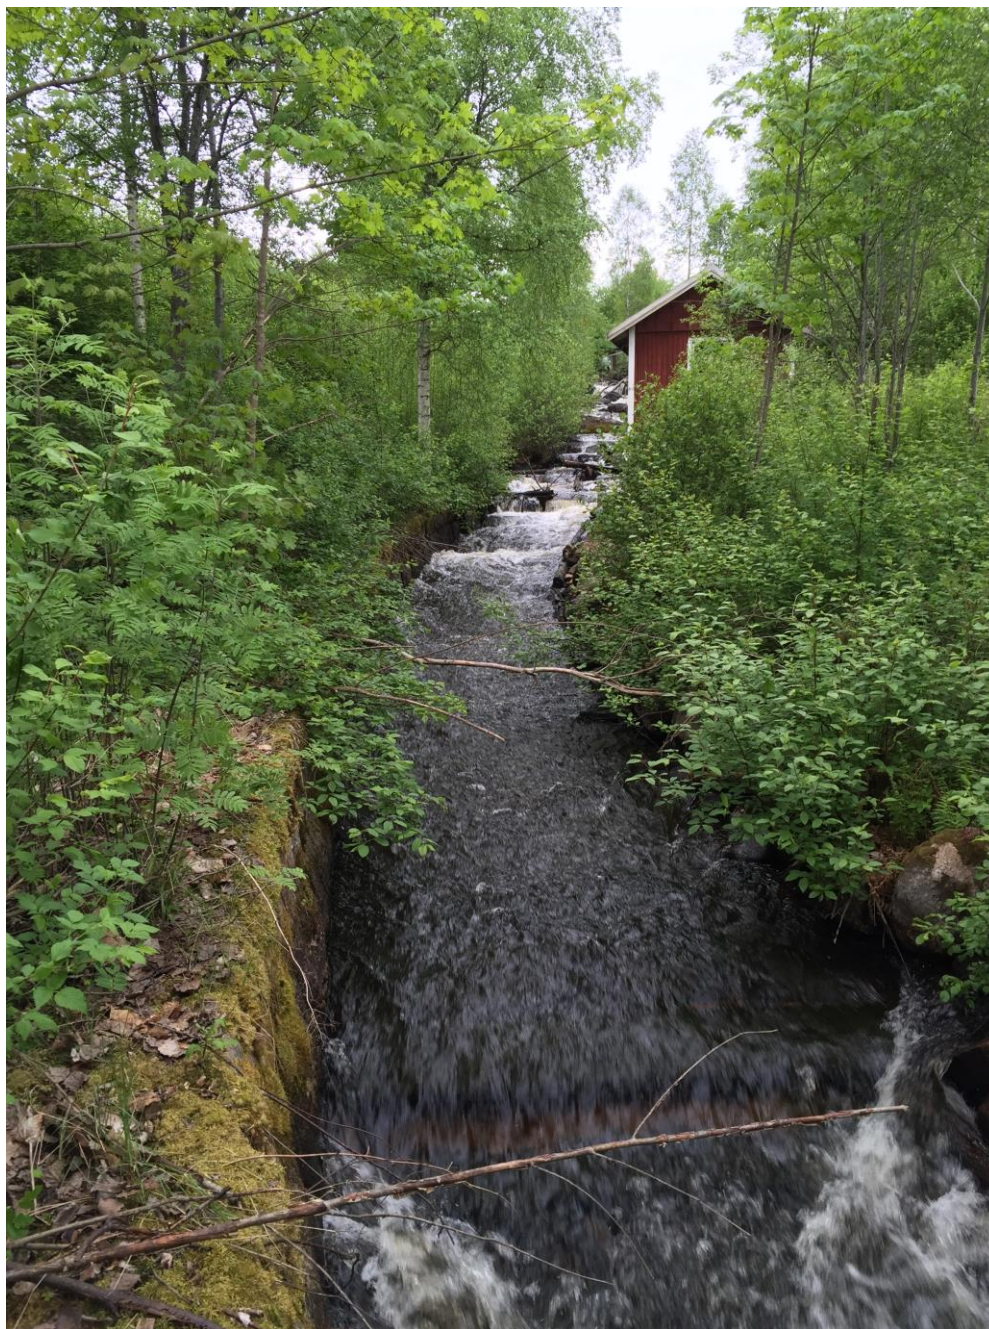
Figur 2. Bild tagen invid kraftstationen i Solberg. Till höger i bild syns en av två tvättstugor som återfinns längs vattendraget. Denna del av älven omges av en kraftig kilstensmur. Foto: Ellinor Forssell, Värmlands Museum.

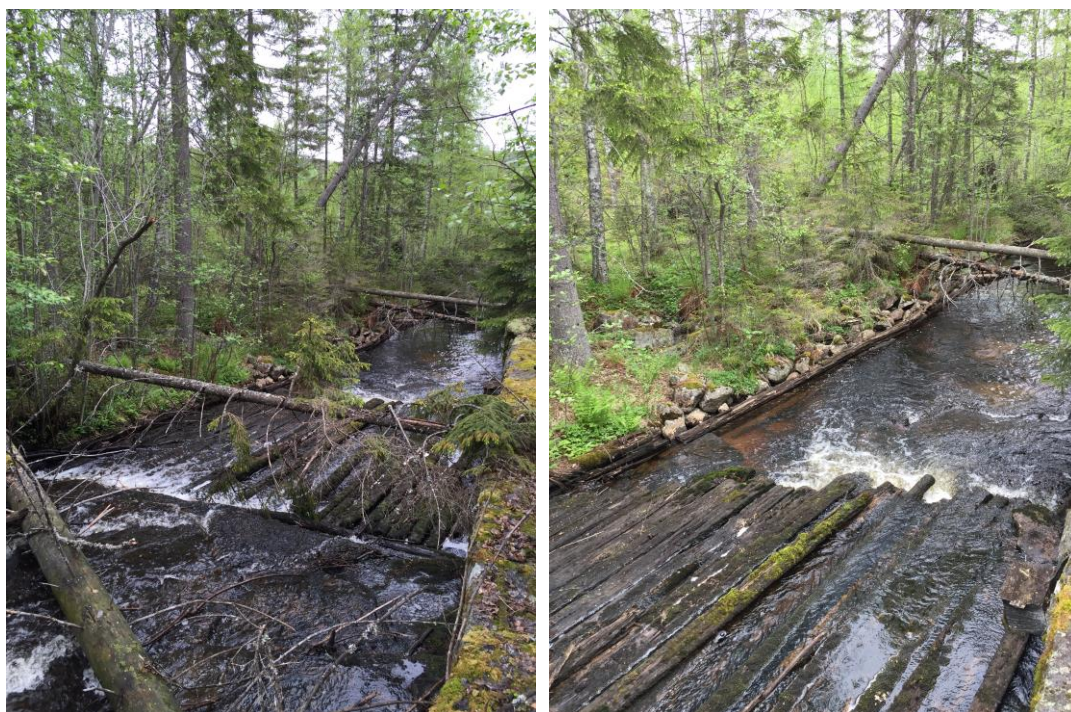
Figur 3. En stötbotten uppförd i två avsatser anträffades vid älven (obj. 16). Denna omgavs av en kilstensmur i sydost och en enkelkista i nordväst (obj.13, 15). Foto: Ellinor Forssell, Värmlands Museum.

I Gröckesälven återfanns även ett stort antal stötbottnar. Dessa har fungerat på ett liknande sätt som de ovan beskrivna kistkonstruktionerna, med skillnaden att dessa anlagts i vattnet strax ovan botten. Genom att uppföra stötbottnar skapar man en variant av flottningsränna, så timret lätt kan flyta med i det strömmande vattnet, utan att hindras av bottenvegetation eller sten. Stötbottnarna i Gröckesälven mäter mellan 7-80 meter med en genomsnittlig bredd av 3-5 meter. Samtliga är uppbyggda av parallellt lagda stockar av 0,2 meter i storlek som fästs samman av smidda spik, samt underliggande tvärsgående stock. En av stötbottnarna (obj. 21) flankeras av enkelkistor på ömse sidor av älvfåran, vilket förstärker intrycket av flottningsränna. Ännu tydligare är detta invid en stötbotten som uppbyggts i etage (obj. 16). Den har anlagts tätt

samman med ytterligare en stötbotten (obj. 14) samt enkelkistor som löper längs båda älvkanterna (obj. 13) och en kraftig kilstensmur som ytterligare förstärkning i nordost (obj. 15). Konstruktionerna har anlagts där vattendraget gör en kraftig gir, i syfte att underlätta timrets framfart.

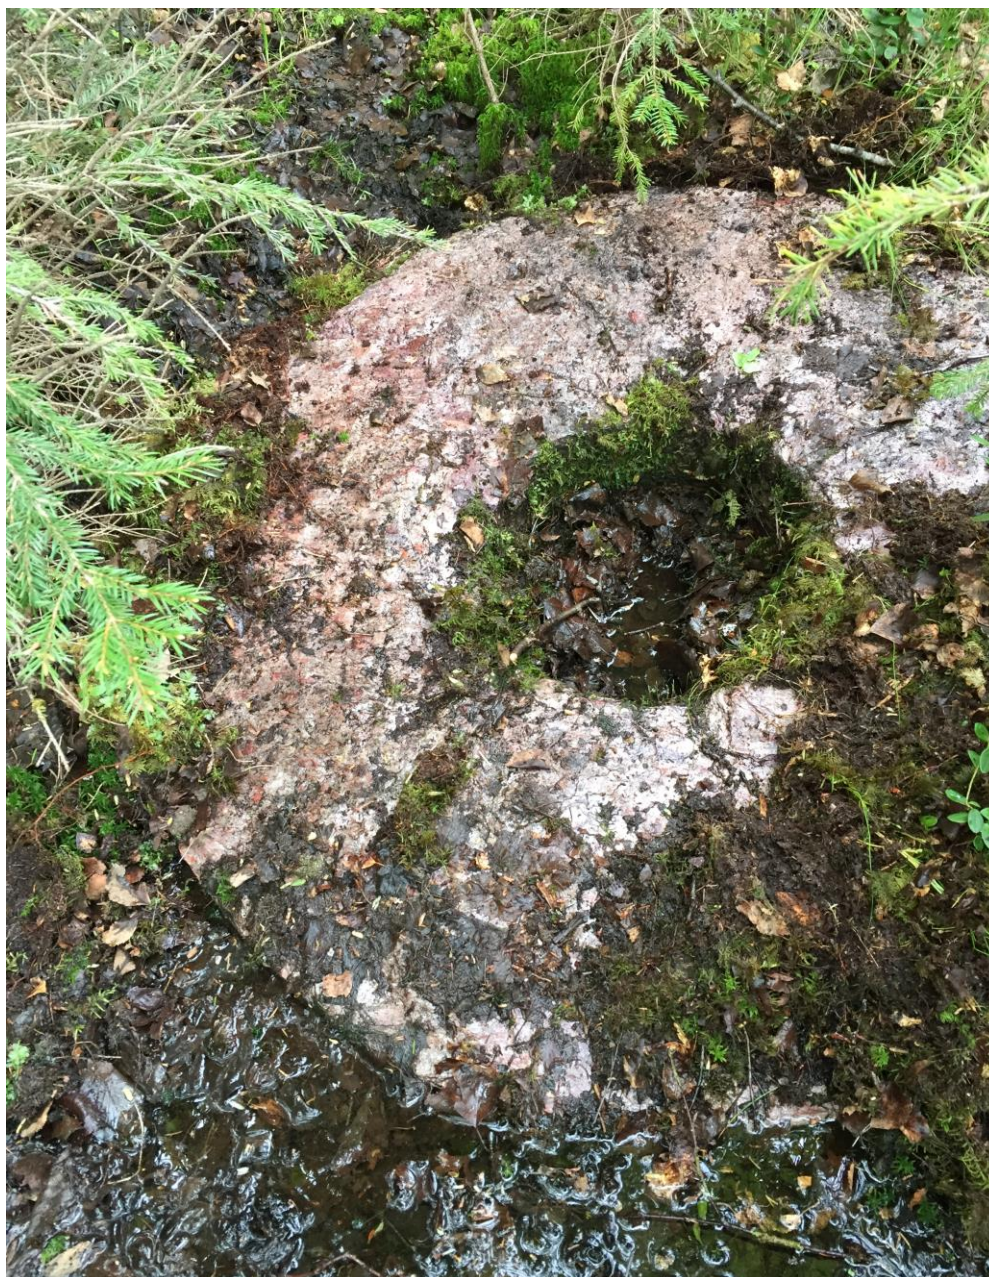
Figur 4. Kvarnstenen (obj. 2) anträffades där Jutbäckssågen skall ha legat. På platsen skall enligt historiska kartor ha funnits både en kvarn och en såg. Foto: Ellinor Forssell, Värmlands Museum.

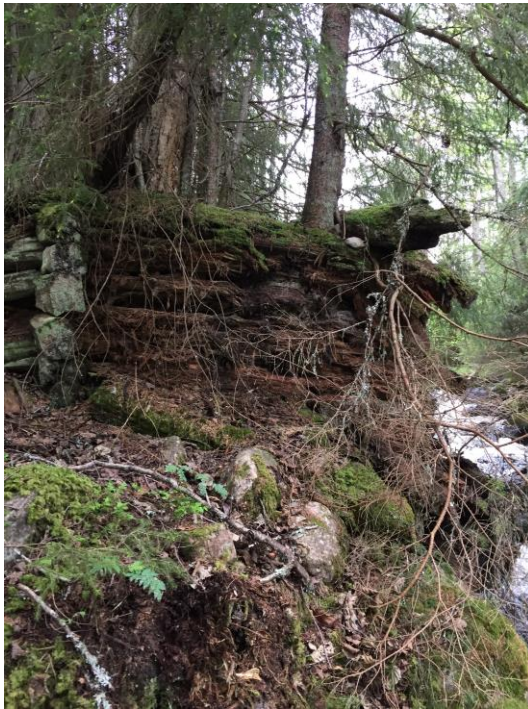
Dammanläggning som anträffades i anslutning (obj.9) var av äldre karaktär. Den cirka 1 meter höga dammvallen mätte 42x4 meter och var uppbyggd av jord och sand. I anslutning till vattendraget syntes fodring av stockar i upptill sju varv. I den fem meter breda öppningen i dammen var utskov i form av fackverk. Söder om dammen återfanns rester av en flottningsränna bestående av parställda fundament, 0,5-1 meter stora och 0,3-1,5 meter höga av 0,1-1 m stora stenar ställvis i tre synliga varv. Rännan uppgick till totalt 200 meter (obj. 10), och har använts för att leda timmer vid sidan av det ganska kraftiga fallet i älven. Strax invid fallet och rännan påträffades den kraftigt övermossade kvarnstenen, cirka 1 meter i diameter (obj. 2).

Figur 5. Dammvallen (obj. 9). På bilden syns den omgivande timmerkonstruktionen invid vattendraget. Foto: Ellinor Forssell, Värmlands

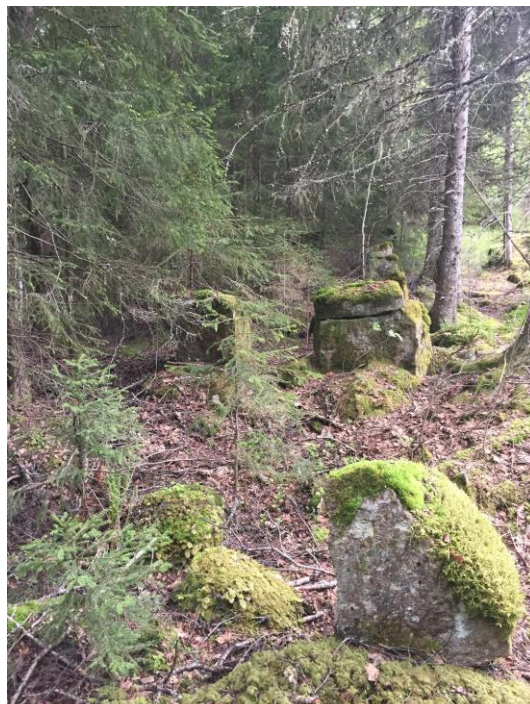
Figur 7. Fundament till flottningsränna (obj.10) invid Gröckesälven. Foto: Ellinor Forssell, Värmlands Museum.

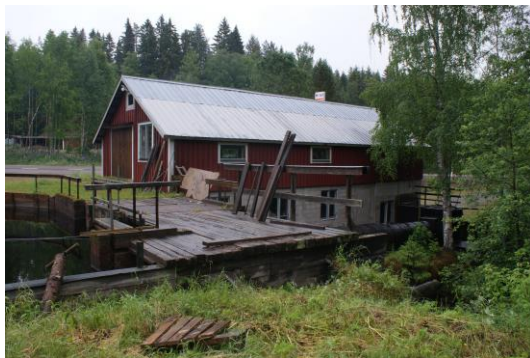
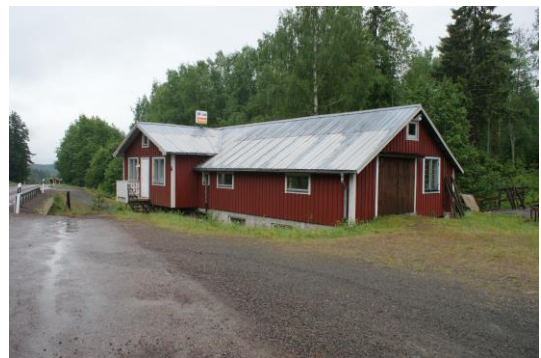
Figur 11. Kraftstation belägen vid fastigheten Solberg 1:20. Kraftverket är i drift.

Byggnaden ligger i anslutning mot väg 239. Den är byggd i souterräng mot älvfåran. Fasaderna består av putsad sten och faluröd lockpanel. Taket är belagt med galvaniserad pannplåt. Större portar finns mot norr och söder, samt en entré med villadörr mot öster och vägen. Byggnaden används som bilverkstad. Vid platsen har också funnits en såg. I källarplan finns generator med mera tillhörande driften av kraftstationen.

Byggnaden har kulturhistoriskt värde kopplat till sin användning.

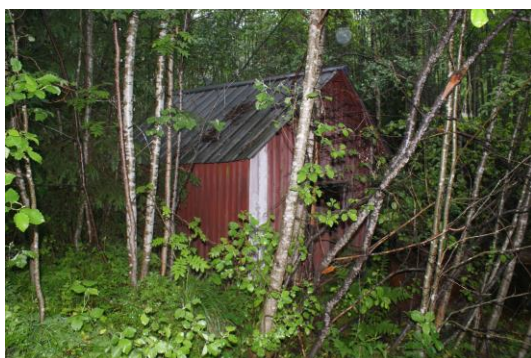
Tvättstugan ligger alldeles invid Gröckesälven. Den är troligen uppförd under första hälften av 1900-talet. Byggnaden är ganska liten och har ett sadeltak belagt med galvaniserad pannplåt. Fasaden är klädd med falurödfärgslammad locklistpanel. Ett fönster har funnits på södra sidan. Dörren in till tvättstugan som vetter mot norr, är en bräddörr.

Tvättstugan har ett visst kulturhistoriskt värde såsom byggnad och kopplat till sin användning. Den betonar älvens betydelse för tvättning och byk och speglar en av kvinnornas vardagliga sysselsättning, jämte mannens i flottning och sågning.

Figur 13. Tvättstuga belägen i skogsmarken strax invid Gröckesälven. Grunden är delvis anlagd i vattendraget.

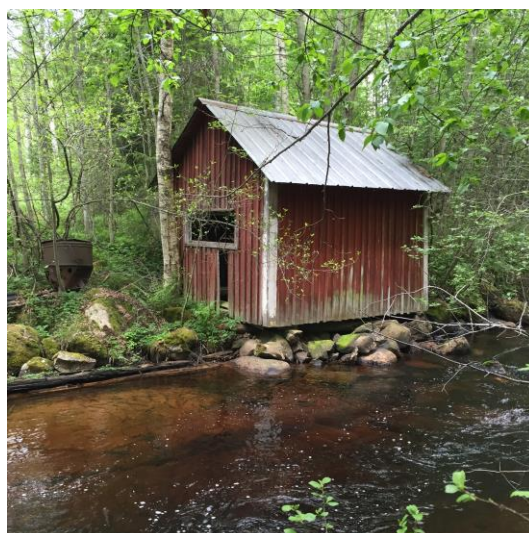
C: Kraftstationen vid Solberg (belägen på allmänning)

Solberga belysningsförening anskaffades av bönderna i bygden 1920. Den beskrivs i "Utredningen beträffande planmässig elektrifiering av landsbygden inom Värmlands län" 1924 så här: Fallhöjden är på 8 meter och generatoreffekten ligger på 18 kVA. Anslutningen för belysning av jordbruket låg på 2 kW och berörde 150 invånare.

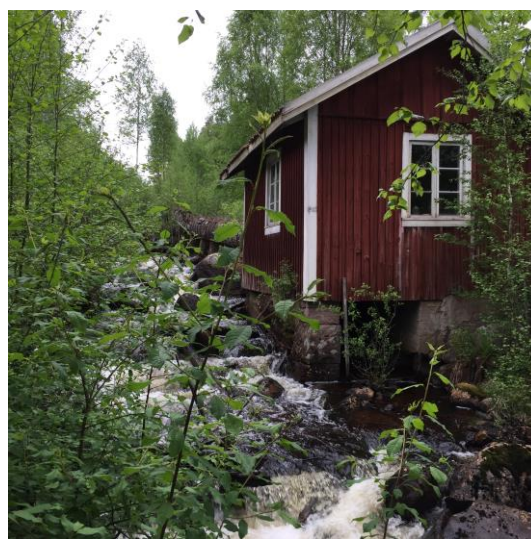
Kraftstationen kallades allmänt "Maskinhus". Den står på grundstenar av betong, placerade i älvfåran. Fasaden är klädd med faluröd stående locklistpanel och sadeltaket är belagt med tvåkupigt rött tegel. En dubbelbladad dörr klädd med ockragul panel finns mot öster. Även mångspröjsade fönster finns.

Byggnaden har kulturhistoriskt värde kopplat både till arkitektur och användning. Utbyggnaden av vattenkraftverk var stor under 1900-talets början med målet att så snabbt som möjligt kunna elektrifiera hela landet.

Figur 14. Kraftstationen för fd. Solberga belysningsförening, belägen vid Gröckesälven. Grunden består av pelare som står i älven.

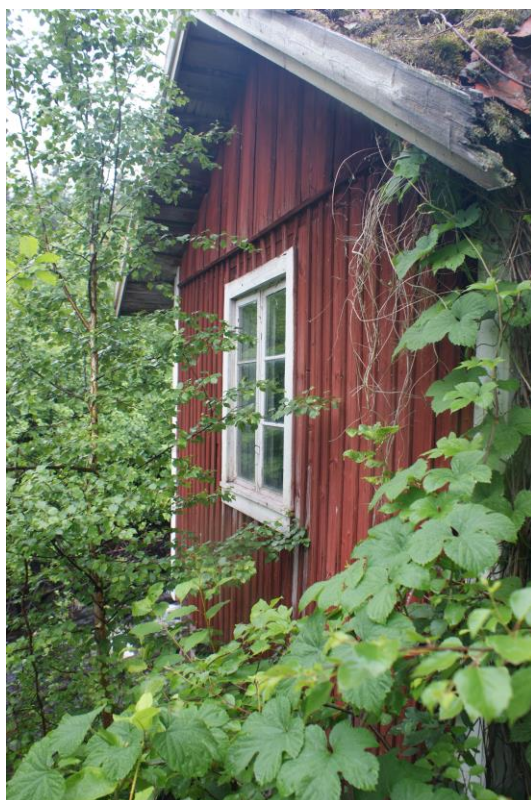
Figur 15. Detaljbild av kraftstationens spröjsade fönster. Nedan syns den ockragula dörren.

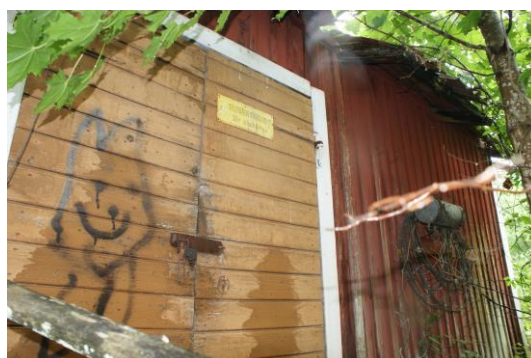
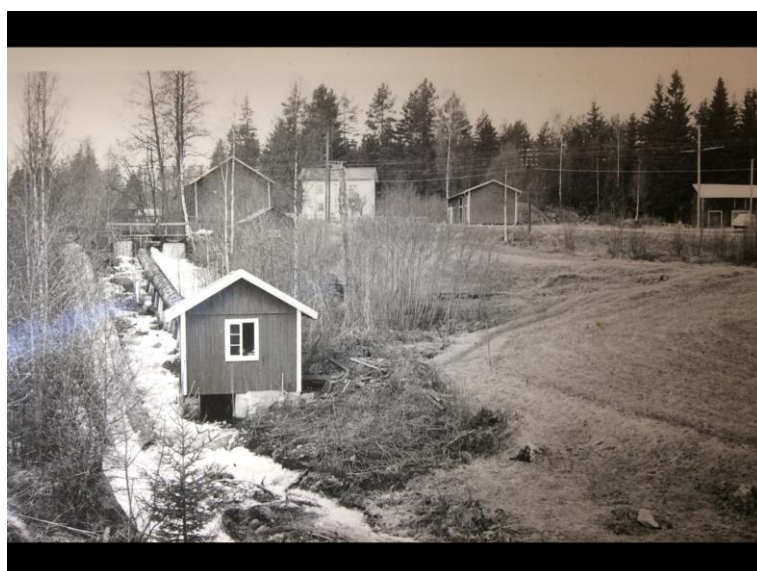
Figur 16. Kraftstationen vid Solberg. Fotografiet är taget i maj 1966, ganska precis för 50 år sedan. I bakgrunden syns gården Grinna (fotot ägs av Gunnar och Caisa Åsemark, Solberg Ekshärad).

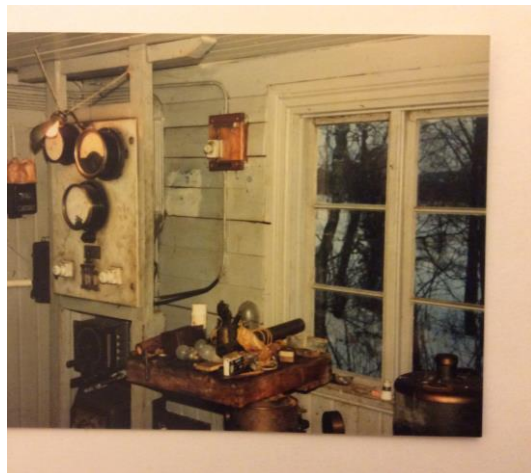
Figur 17. Ovan två fotografier från tidigt 1960-tal på interiören i kraftstationen (fotot ägs av Gunnar och Caisa Åsemark, Solberg Ekshärad).

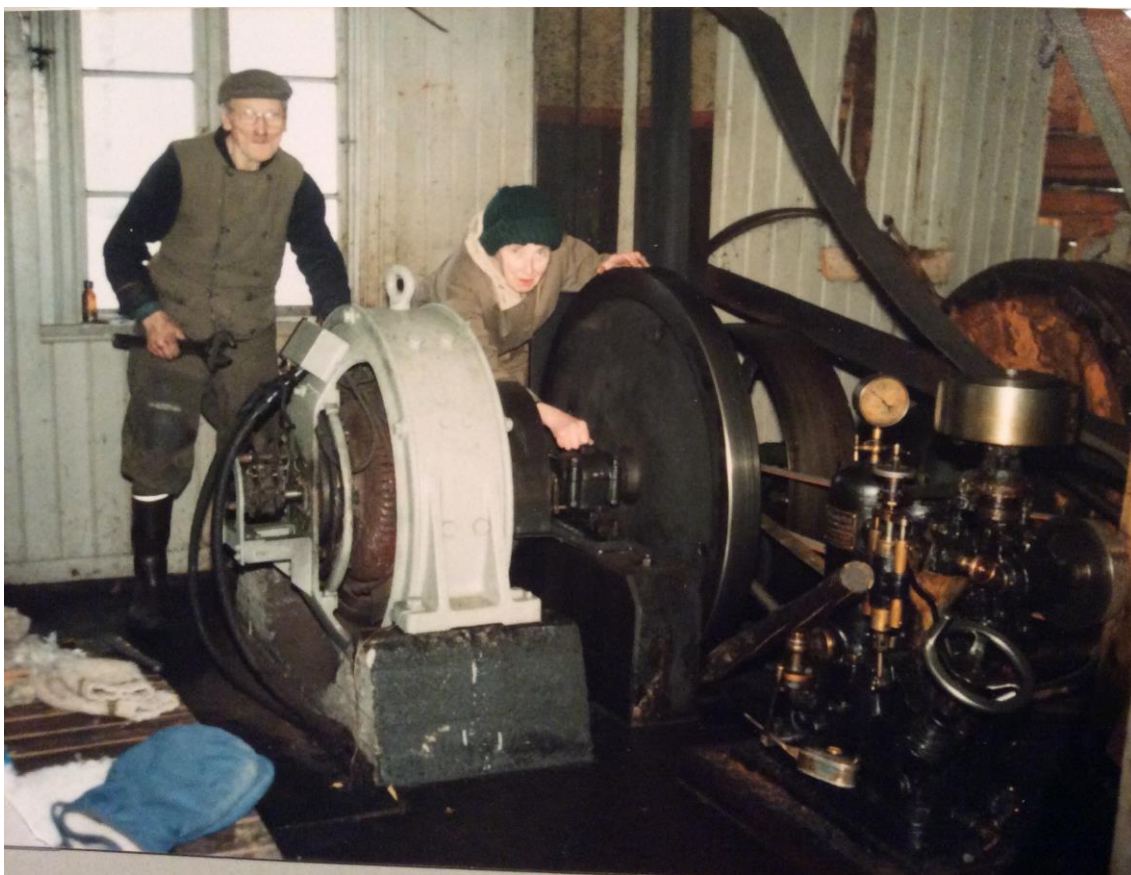
Figur 18. Viktor Torbjörnsson och Nancy Lövgren skötte maskinhuset som från 1964 gav likström till endast tre fastigheter, fram tills det stängdes i början av 1980-talet (fotot ägs av Gunnar och Caisa Åsemark, Solberg Ekshärad).

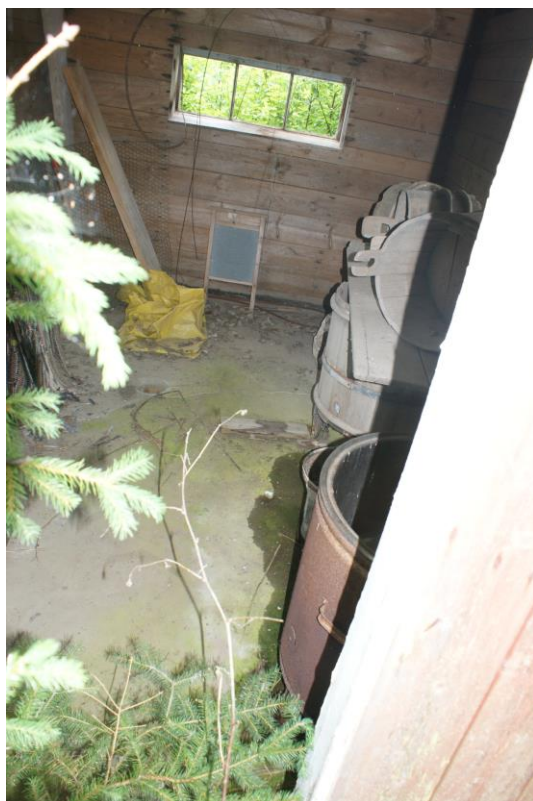
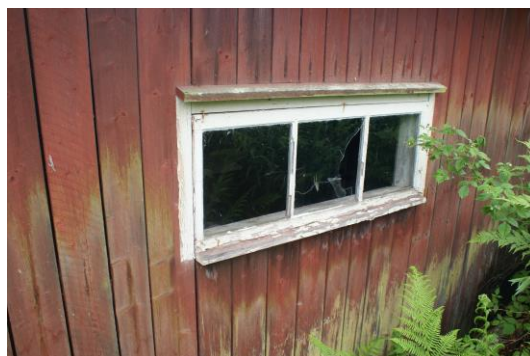
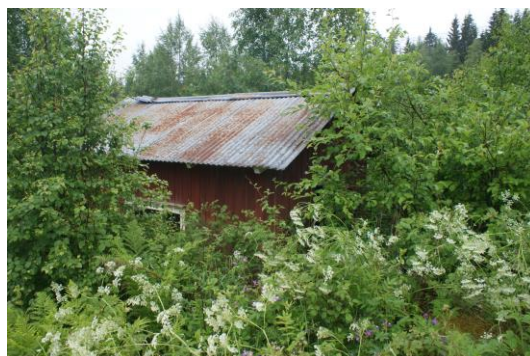
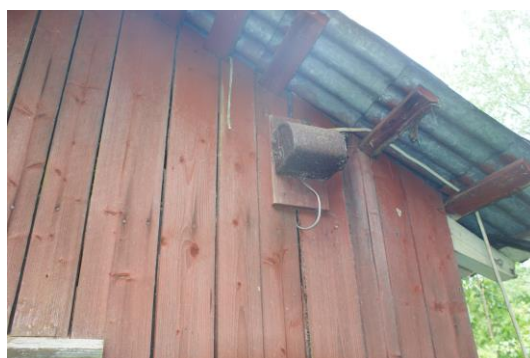
Dörren in till tvättstugan är en gammal innerdörr med speglar, som med sin utformning är 1800-talet. Byggnaden är försedd med tvättgryta och inngolvet är av gjuten betong. På ytterväggen finns en brytare för av påslagning av elektricitet. Ljus fanns indraget i tvättstugan.

Tvättstugan har ett visst kulturhistoriskt värde så som byggnad och kopplat till sin dess användning. Den betonar älvens betydelse för tvättning och byk och speglar en av kvinnornas vardagliga sysselsättning. Även kopplingen till det närbelägna vattenkraftverket är här stor. Då tvättstugan är försedd med elektriskt ljus

Figur 20. Detaljbilder av tvättstugan vid Grinna.

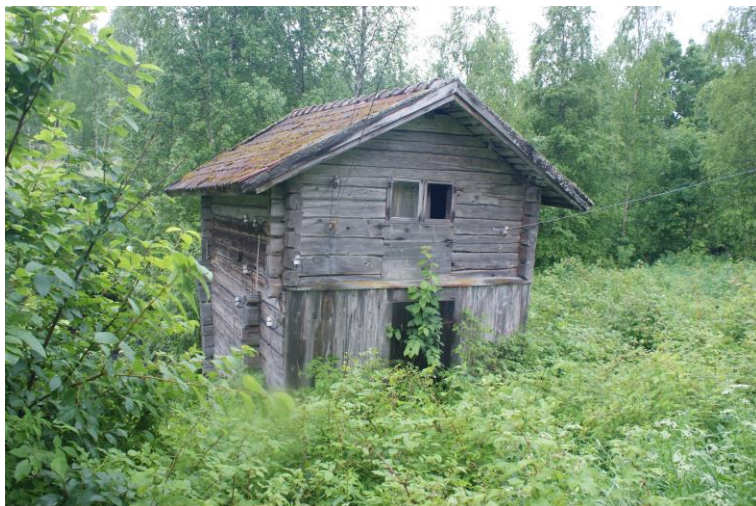
Figur 21. Härbret vid gården Grinna bär spår efter elkraftproduktionen. Isolatorer sitter fästa i timret och ledningar löper till det närbelägna stallet.

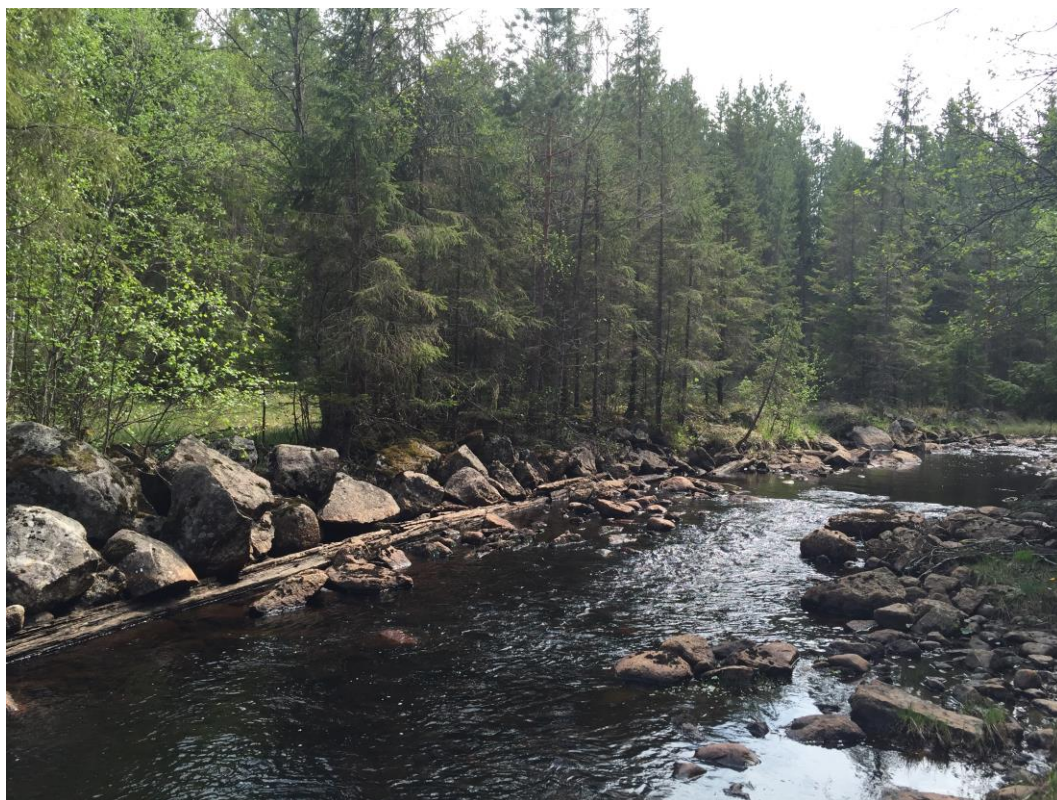
Figur 23. Enkelkista vid Hagälven. Foto: Ellinor Forssell, Värmlands Museum.

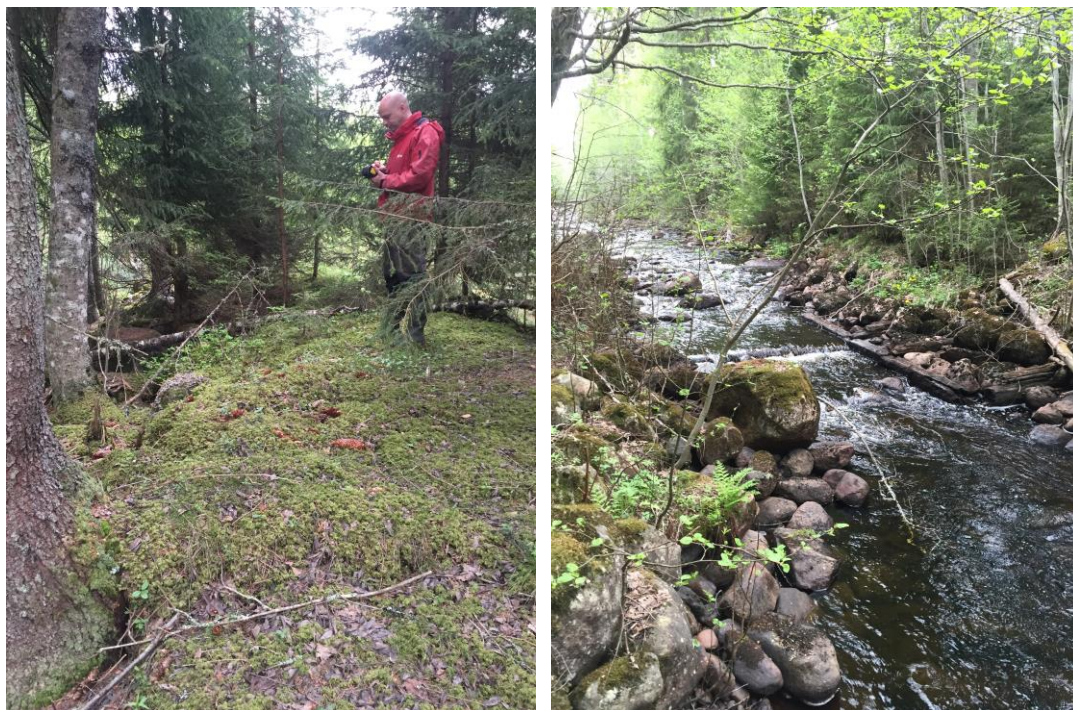
Figur 24. Till vänster är delar av dammvallen (obj. 49) invid Torsbysågen. Till höger syns fackverket i vattnet vid utskovet. Foto: Ellinor Forssell, Värmlands Museum.

I Hagälven öster om torpet Torsbysågen fanns inför fältarbetet en såglämning registrerad i Skog- och historiaregistret. Denna beskrevs som diffus och endast bestående av "diverse stenkonstruktioner och en cirka 1 meter bred kanal". Vid inventeringen påträffades på platsen en svåravgränsad husgrund om 6x5 meter invid en hjulgrav (obj. 8). Hjulgraven är placerad i slutet av en 75 meter lång och 2-4 meter bred torrlagd vattenränna (obj. 51). Strax nedan hjulgraven och fallet löper en dammvall tvärs genom älven i nordostlig riktning (obj. 49). Längs en cirka 100 meter lång sträcka, där vatten gör en krökning förbi lämningen, återfinns rikligt med stenrens på båda sidor om vattendraget (obj. 50). Vidare anträffades en ledarm i anslutning till dammvallens och i älvfåran, som stänger av själva vattenintaget till hjulgraven (obj. 9). Stenrensens tillsammans med ledarmen utgör spåren efter den flottningsverksamhet som påbörjats efter att sågen tagits ur bruk och hjulgraven inte längre hade en funktion.

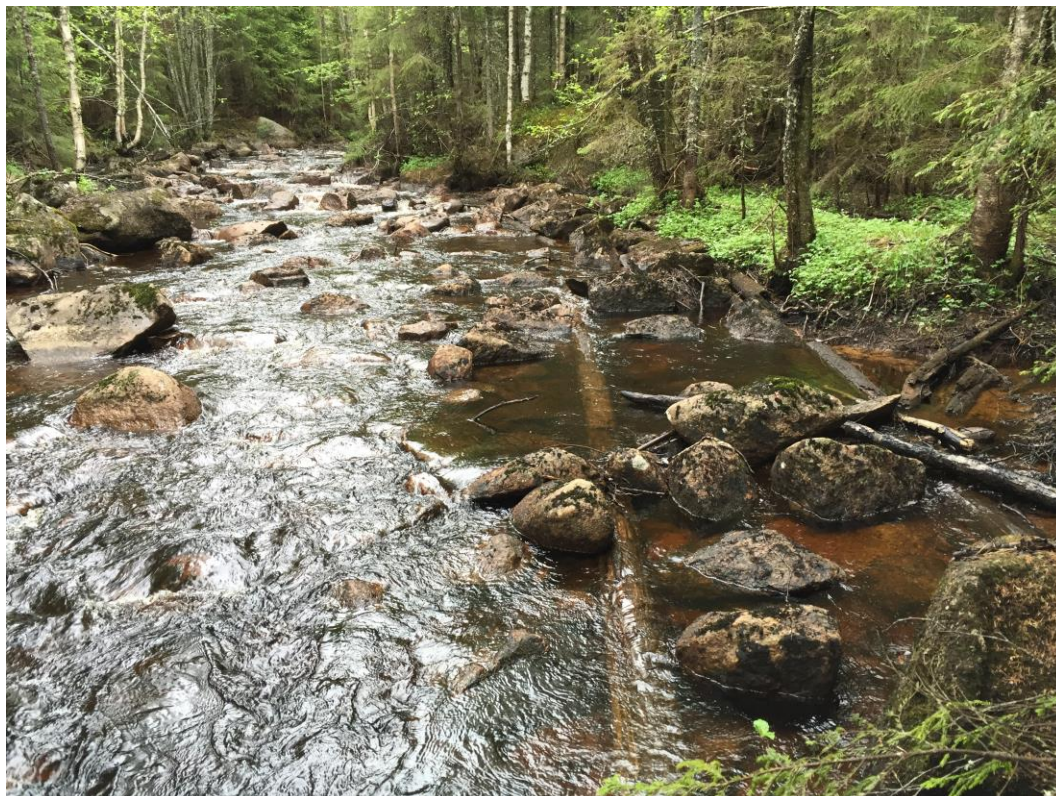
Figur 27. Foto av en till delar urplockad dubbelkista i Hagälven. Foto: Ellinor Forssell, Värmlands Museum.

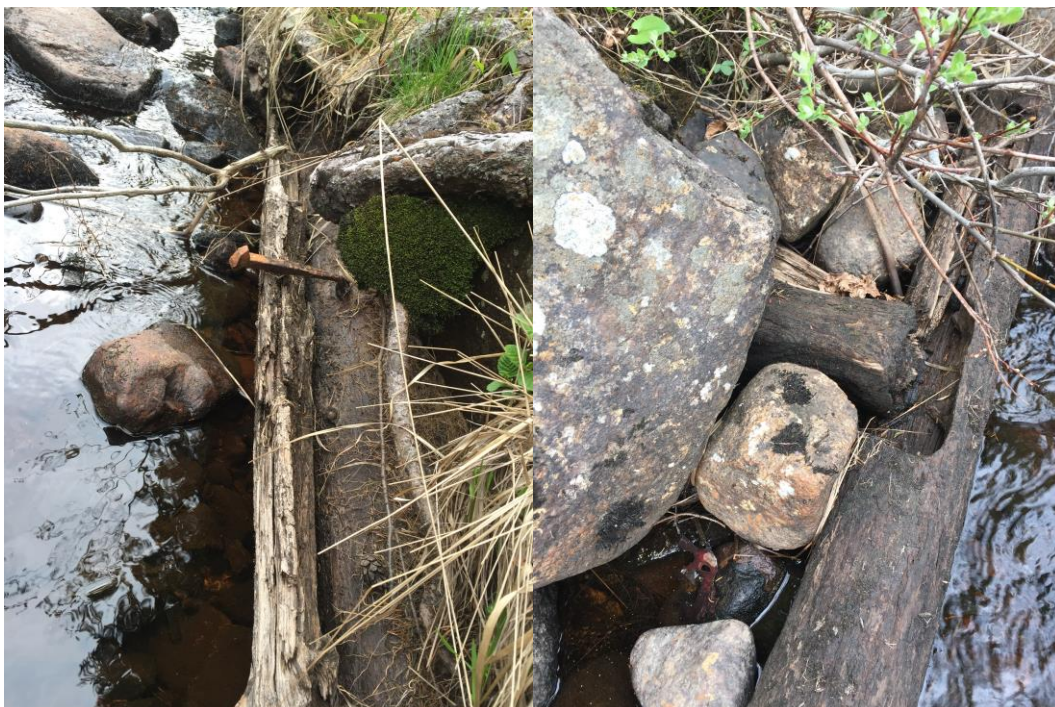
Figur 28. Kistkonstruktionerna har antigen först samman med bettingar av järn eller bettingar av trä. Foto: Ellinor Forssell, Värmlands Museum.

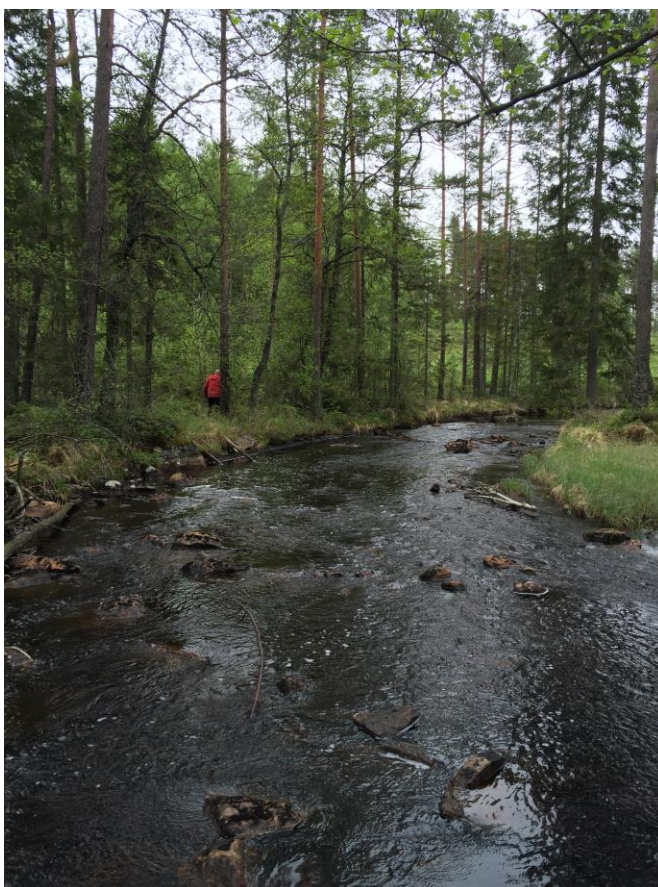
Figur 29. Enkelkistorna kunde sträcka sig över långa avstånd längs Hagälven. Foto: Ellinor Forssell, Värmlands Museum.

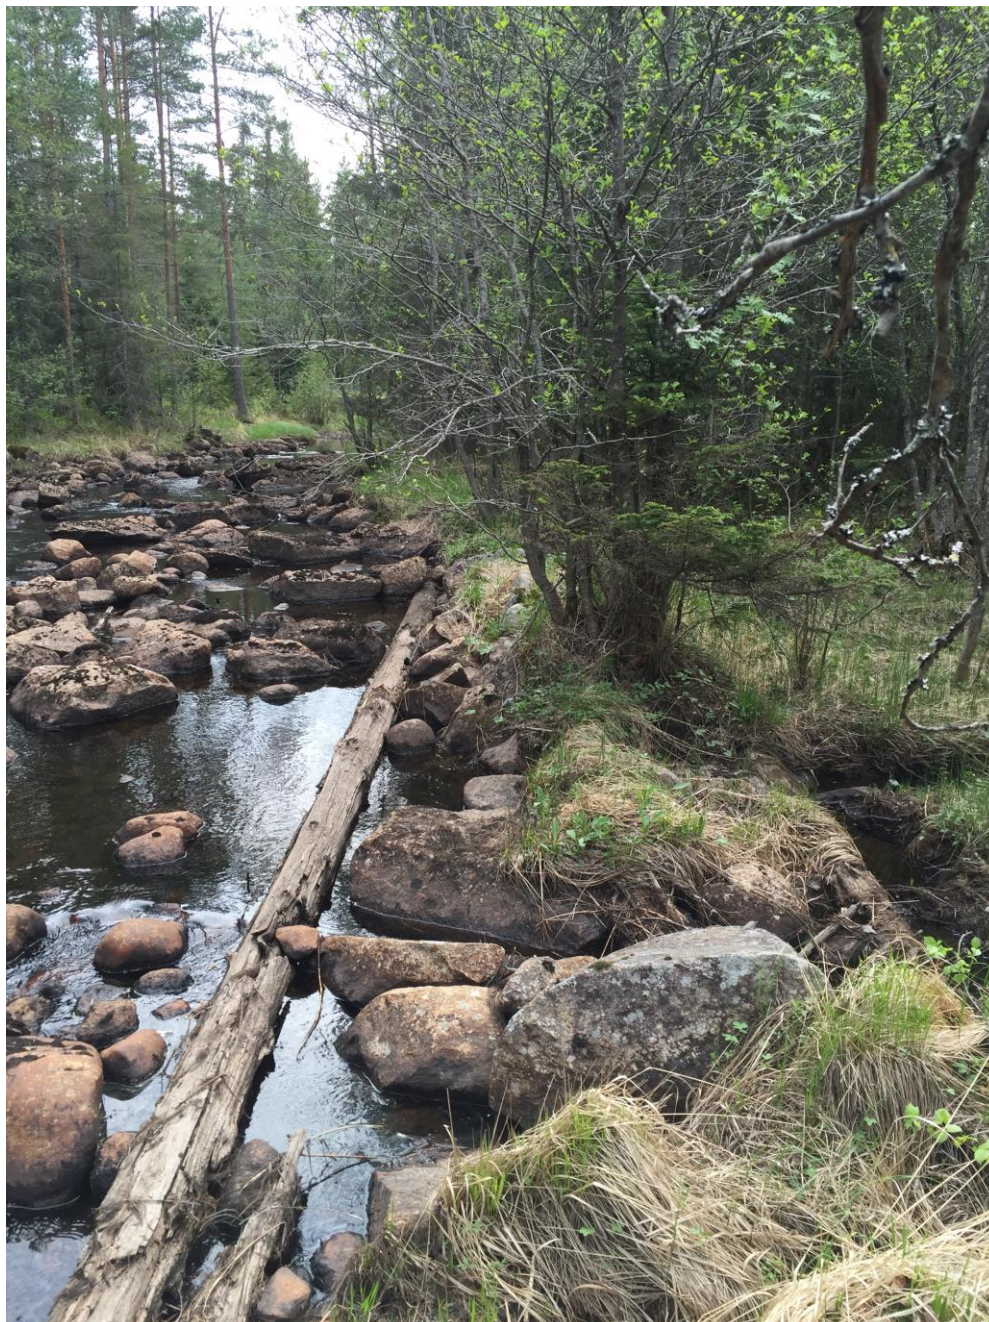
Figur 30. På bilden syns en ledarm som "skärmar av" delar av vattendraget för att leda timret rätt i älvfåran. Foto: Ellinor Forssell, Värmlands Museum.
