# Inventering av kulturmiljövärden längs tre värmländska vattendrag.

- Norra ny socken, Ekshärands socken, Älgå socken, Torsby, Hagfors och Arvika  
kommuner, Värmlands län

Rapport 2012:01

Kulturmiljöcentrum Värmlands projektnummer: 2012:01

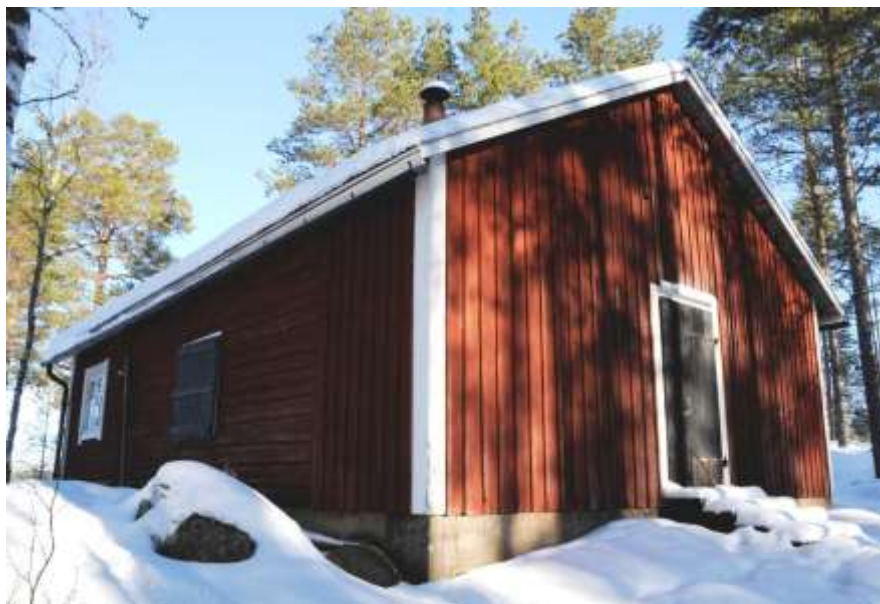
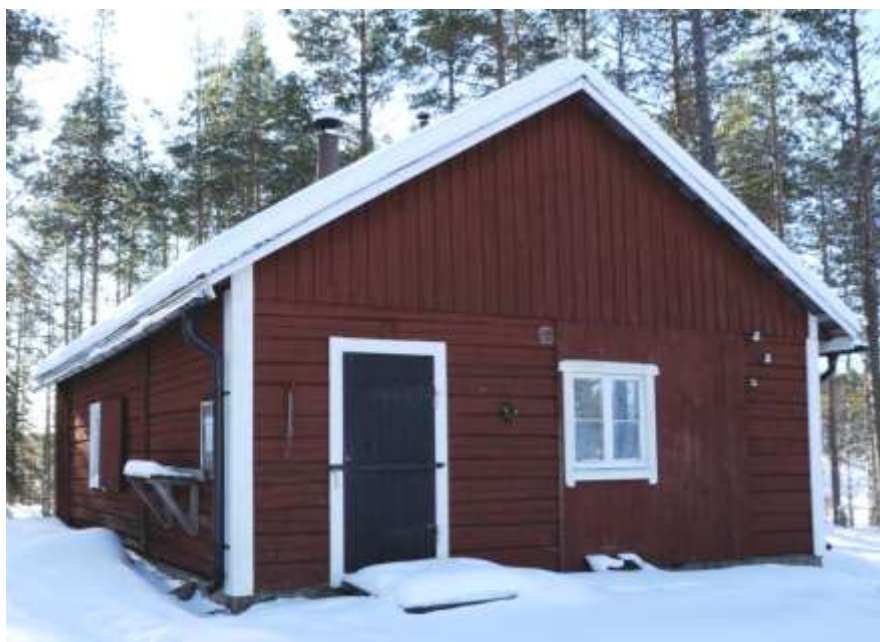
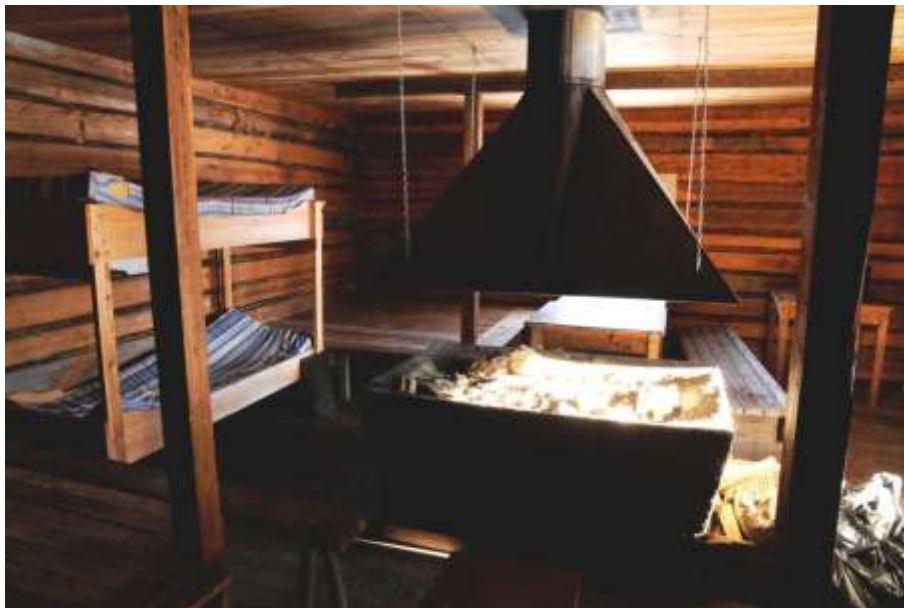
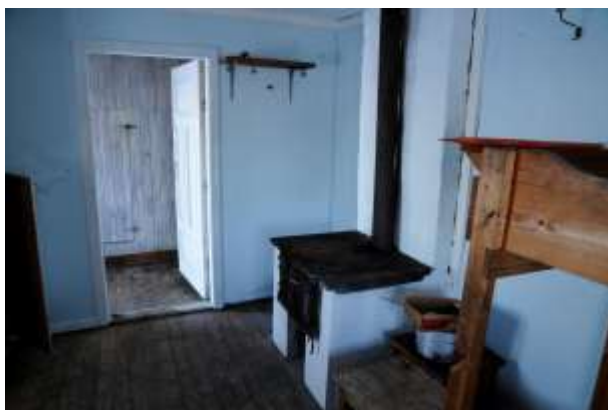
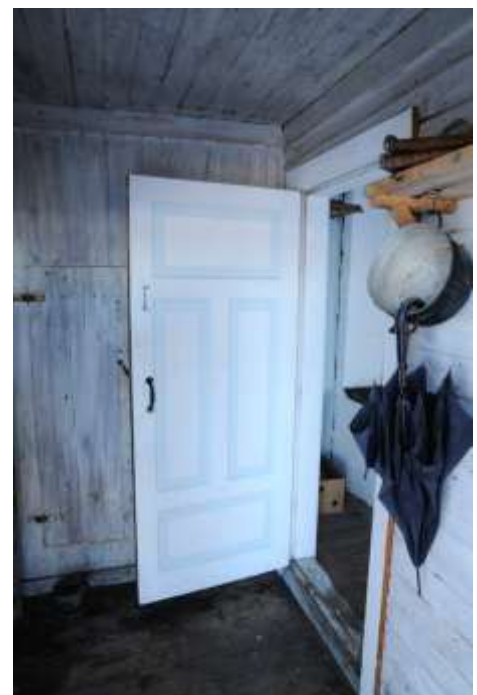
#### Länsmansflåns flottarkoja (objekt 82)

Rödfärgad flottarkoja med timmerstomme. Förstuga i plankkonstruktion med locklistpanel. Vita knutar. Ingång på vardera änden. Svartmålade plankdörrar. Gjuten sockel samt korrugerat plåttak. Vitmålade vindskivor och fönsterfoder.

Flottarkojan är uppdelad i två rum, med ingång till vardera rum från respektive gavel. Den större delen av kojans är inredd som flottarkoja för flottarna. I mitten av rummet finns en öppen spis med en stor kåpa och rökkanal i plåt. Tre väggfasta bäddar/sängar mot norr och söder. Väggarna består av den obehandlade timmerstommen. Obehandlat trägolv och trätak. Det mindre rummet kan ha varit till för förmannen. På väggarna och taket sitter

masonit. Väggarna är målade i en turkos/ljus blå kulör och taket är målat i vitt. Trägolv. I rummet finns en vedspis. Utanför förmannens rum finns en liten förstuga med spontade väggar som är vitslammade.

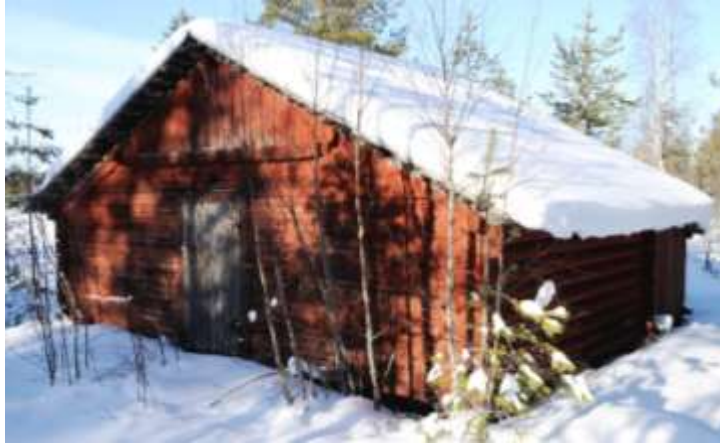
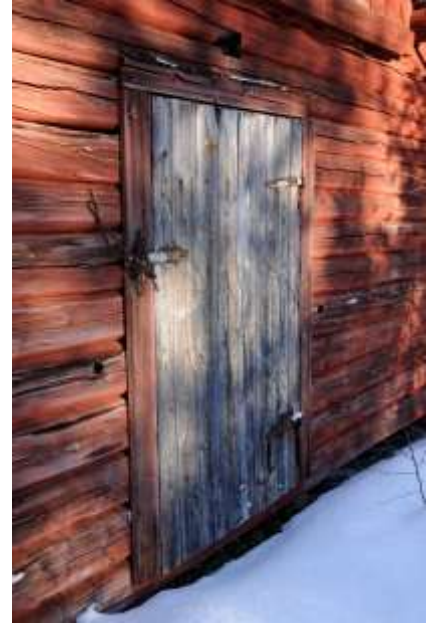
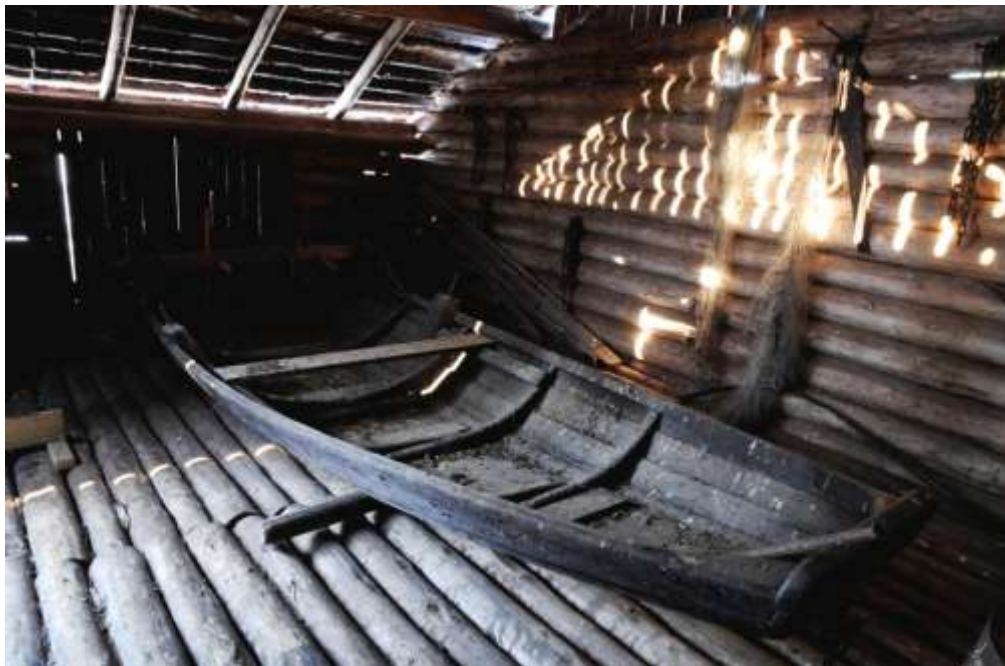
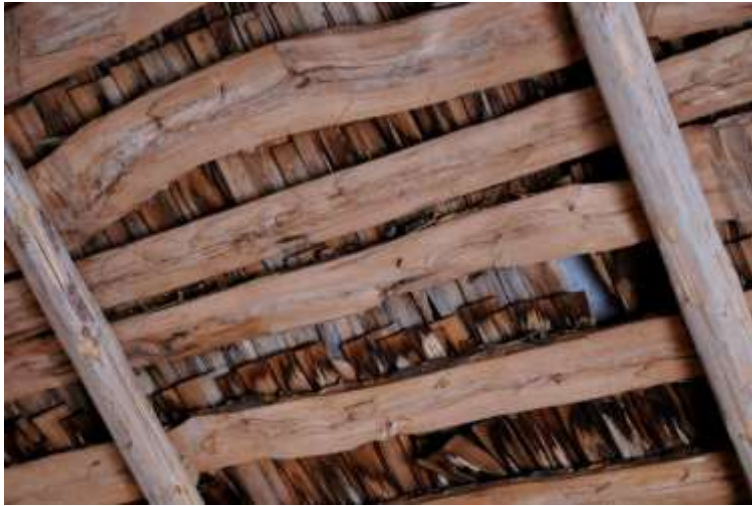
### **Båthus (objekt 83)**

Båthus med timmerstomme och grund av natursten. Rödfärgad med pannplåttak. Under plåttaket ligger ett äldre spåntak. Dubbelport mot väster och dörr mot söder. Mot norr finns en liten utbyggnad med stående plank med pulpettak av pannplåt.

Insidan består av ett stort rum med golv av runda obehandlade timmerstockar. Även väggarna består av runda obehandlade timmerstockar. Undertak av kluven fura. I båthusen finns en eka som användes för att frakta med sig länsbommar och timmer.

Vid kojan, en bit ut i Halgån, finns en vinschanordning kvar från flottningstiden. Vinschen användes för att dra in länsen (bommen) som flottarna använde sig av för att hålla timret på plats och säkra det för nordanvindar.

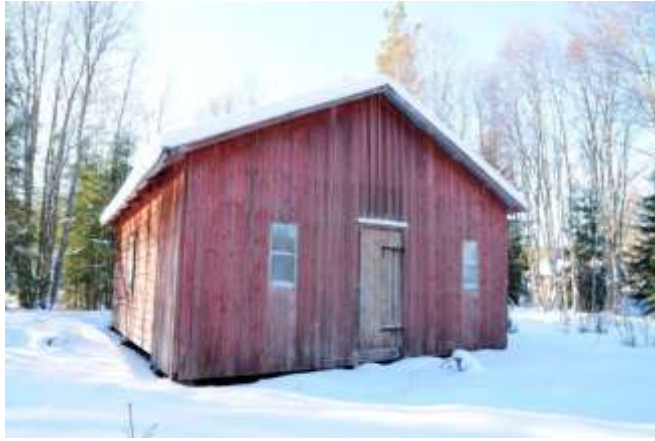
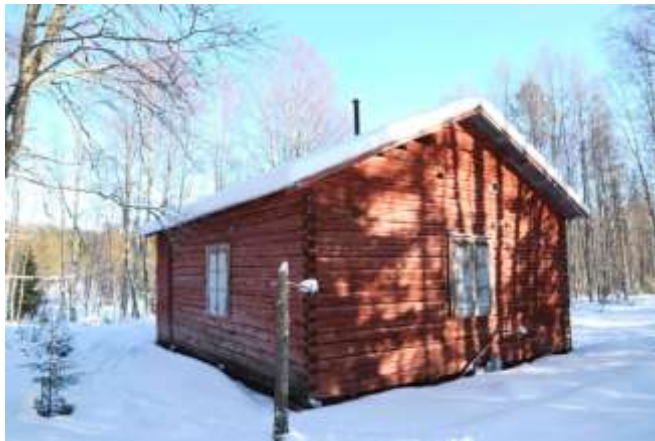
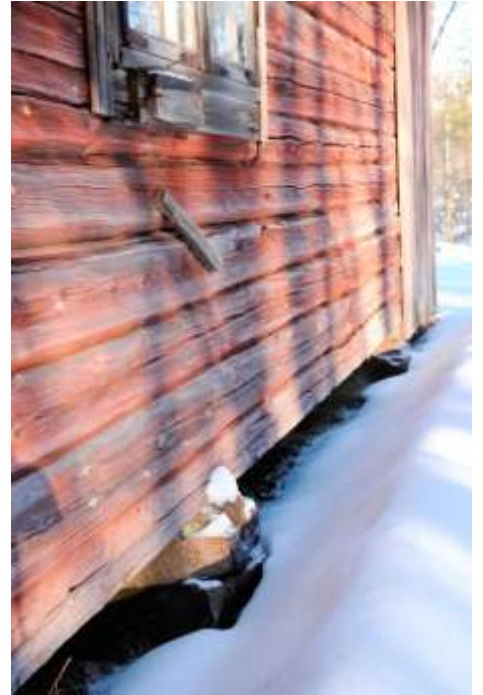
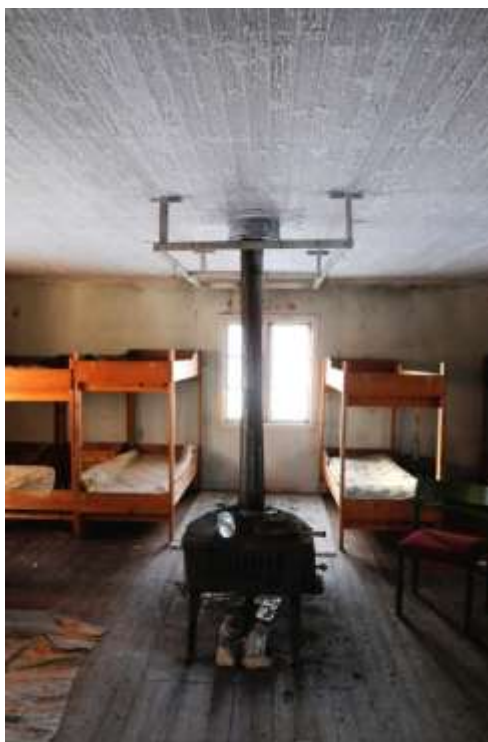
### Flottarkoja (objekt 92)

Rödmålad timmerbyggnad med förstuga i stående plank. Fönster åt samtliga väderstreck. Obehandlade enkla fönsterfoder. Tak av pannplåt. Under taket finns ett äldre spåntak. Grund av natursten. Dörr av stående plank som eventuellt tidigare varit målad.

Inne i stugan finns mitt i rummet en trebent vedspis av märket Skoglund & Olson. Golvet består av obehandlad plank. Vitmålat trätak. Väggarna är klädda med masonit målad i en ljusgrön kulör. Två väggfasta skåp, övrigt endast lösa möbler med bl.a. 6 st. våningssängar.

Förstugans väggar och tak består av obehandlad plank. I förstugan finns en öppen lucka upp till loftet/vinden.

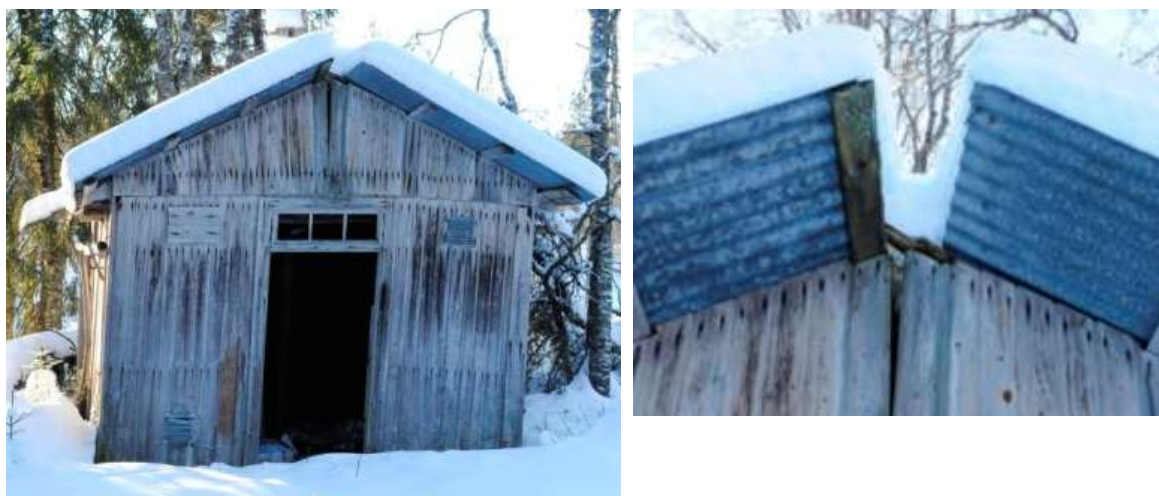
### **Uthus**

Byggnad av stående plank. Har ev. tidigare varit målad. Dörr saknas. Ett överljus har funnits ovanför dörren. Korrugerat plåttak.

Väggarna inne i uthuset består av obehandlade plank, likaså även taket. Golvet täckt av sågspån (och allehanda skräp).

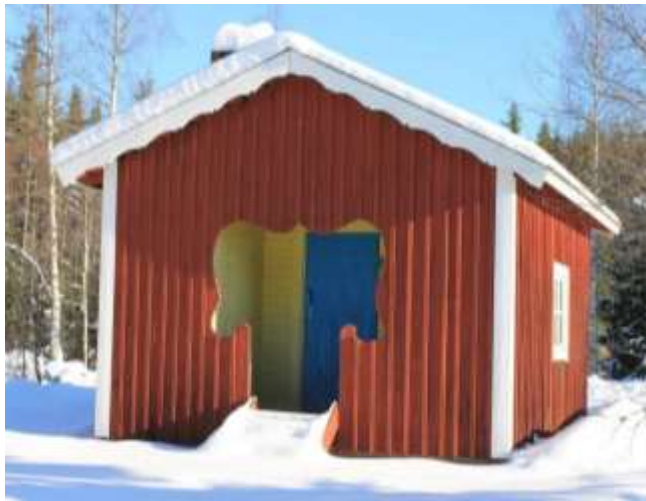
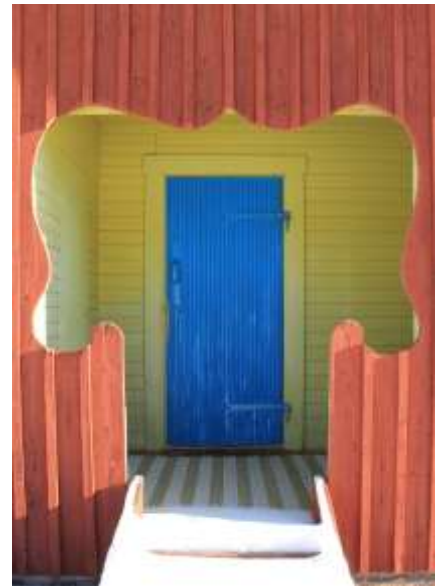
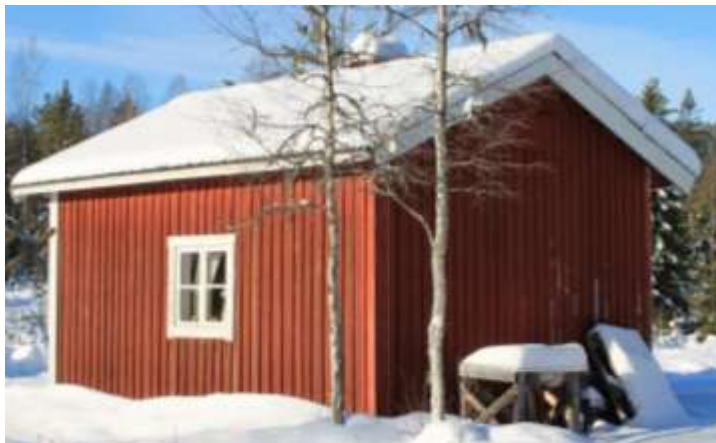
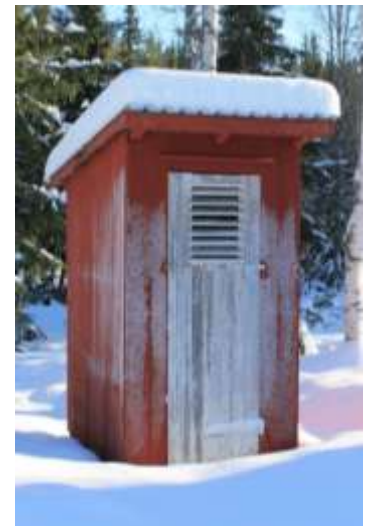
Liten stuga med rödfärgad locklistpanel byggd av Einar Nilsson, Gravol. Korrugerat plåttak. Gjuten sockel. Dekorativt utskuren ingång till farstukvisten. Vita knutbrädor och vita fönsterfoder. Dekorativa vitmålade vindskivor. Insidan av farstukvisten är klädd med liggande spontpanel målad i en gul kulör. Dörren är målad i en klar blå kulör och har utsirade gångjärn. Stugan byggdes för att användas vid skogsarbete.

Bakom stugan finns ett litet rödmålat dass med stående panel och korrugerat plåttak.

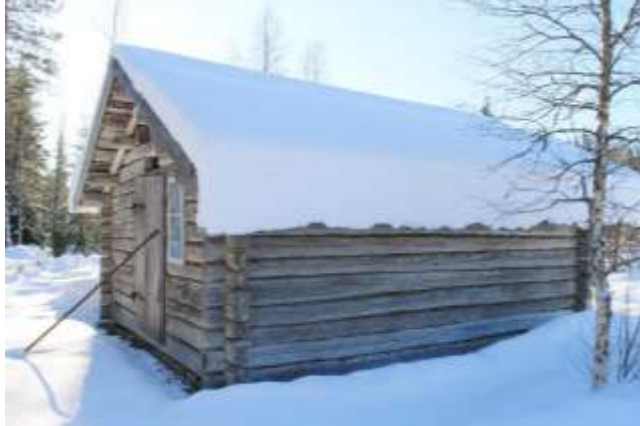
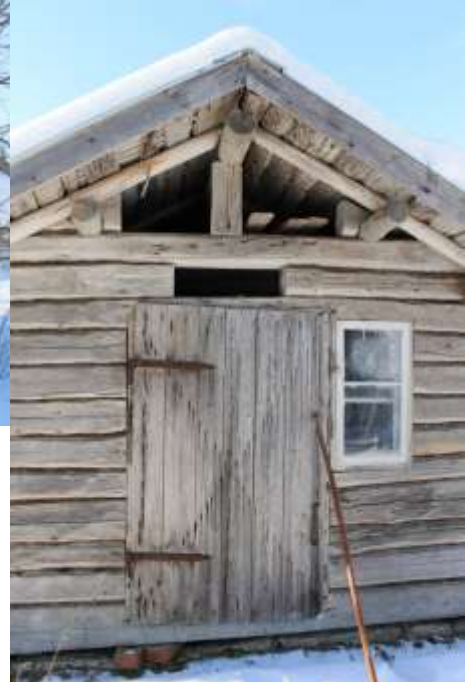
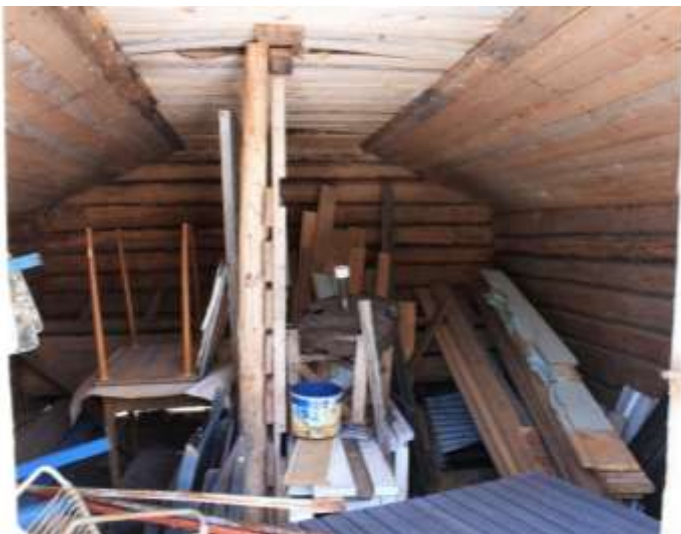
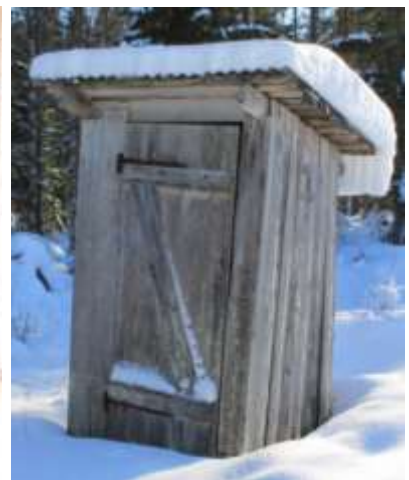
### **Stall (objekt 125)**

Stuga med obehandlad timmerstomme. Korrugerat plåttak. Under plåttaket finns ett äldre spåntak. Enkel omålad plankdörr. Bredvid dörren finns ett litet fönster med två rutor och vitmålad båge. Grund av natursten. Stugan har använts som stall när skogsarbetarna körde timmer med hjälp av häst. Nu används stugan som förråd.

Inne i stugan är rummet uppdelat med ett plank. Väggarna består av den obehandlade timmerstommen, tak av obehandlat plank.

Bredvid stugan står ett litet dass av obehandlad plank och korrugerat plåttak.

Den rödfärgade byggnaden uppfördes för att användas som koja att användas vid skogsarbete. Timmerstugan användes under samma period som stall för hästarna som var hjälpte till att dra timmer. Med stor sannolikhet är timmerstugan flyttad till platsen, eventuellt är det en f.d. säterstuga.

Den rödfärgade byggnaden är väl omhändertagen och unik i sitt slag då den har en mycket speciell utformad ingång till farstukvisten som ingen annan byggnad i området har. Timmerstugan, om den är en säterstuga, är en unik rest från säterdriften då mindre ängar i skogsrika marker användes för bete för boskapen.

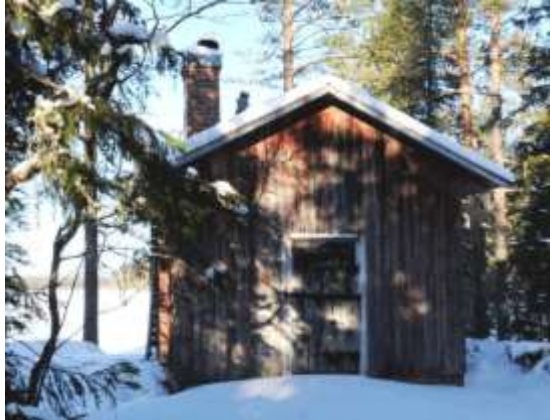
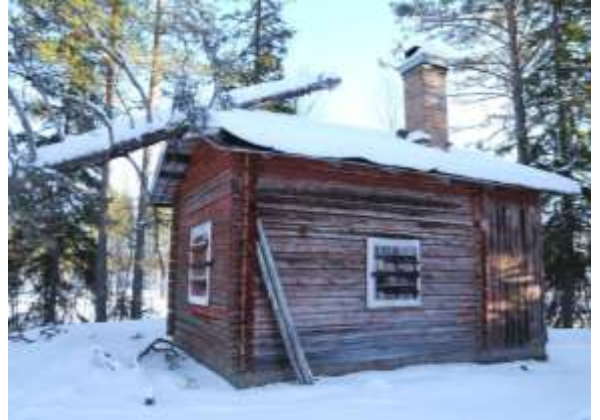
### Dammstuga (objekt 108)

Rödmålad timmerstomme med förstuga av stående plank. Gjuten grund. Tak av pannplåt. Vita enkla fönsterfoder. Fönsterluckor av stående plank. Tegelskorsten.

Inne i stugan finns en murad öppen spis i det sydvästra hörnet. Ovanför dörren in till det större rummet står årtalet 1937 skrivet på väggen. Väggar av obehandlat timmer. Obehandlat trägolv och trätak. Väggfasta bänkar/sängar mot norr. Platsbyggt vitslammat skåp av stående plank mot sydöst.

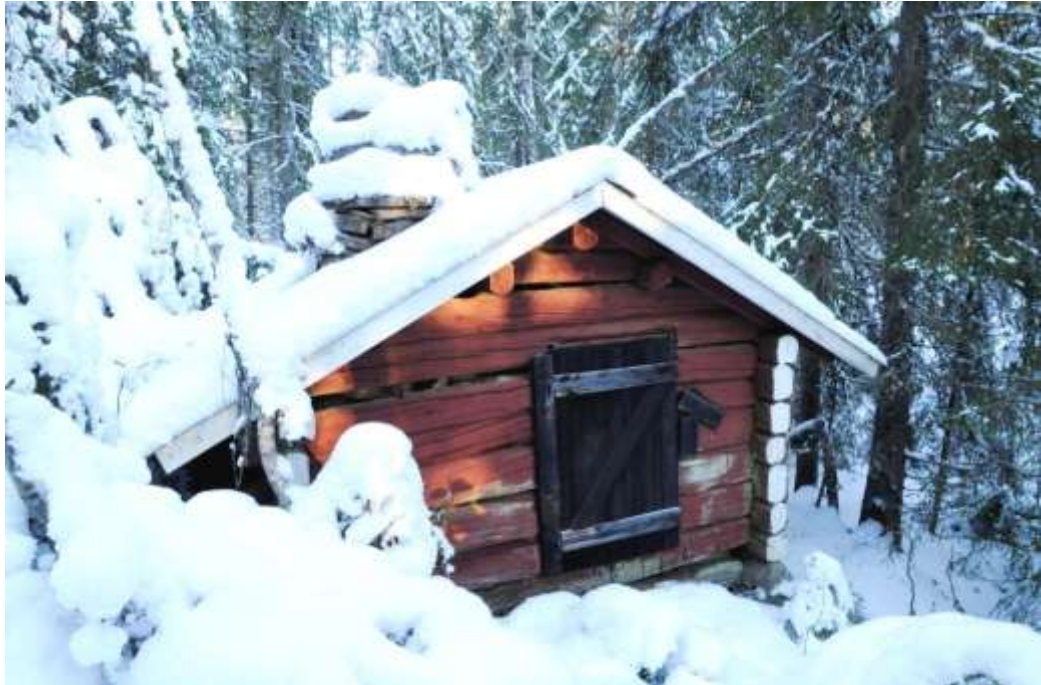
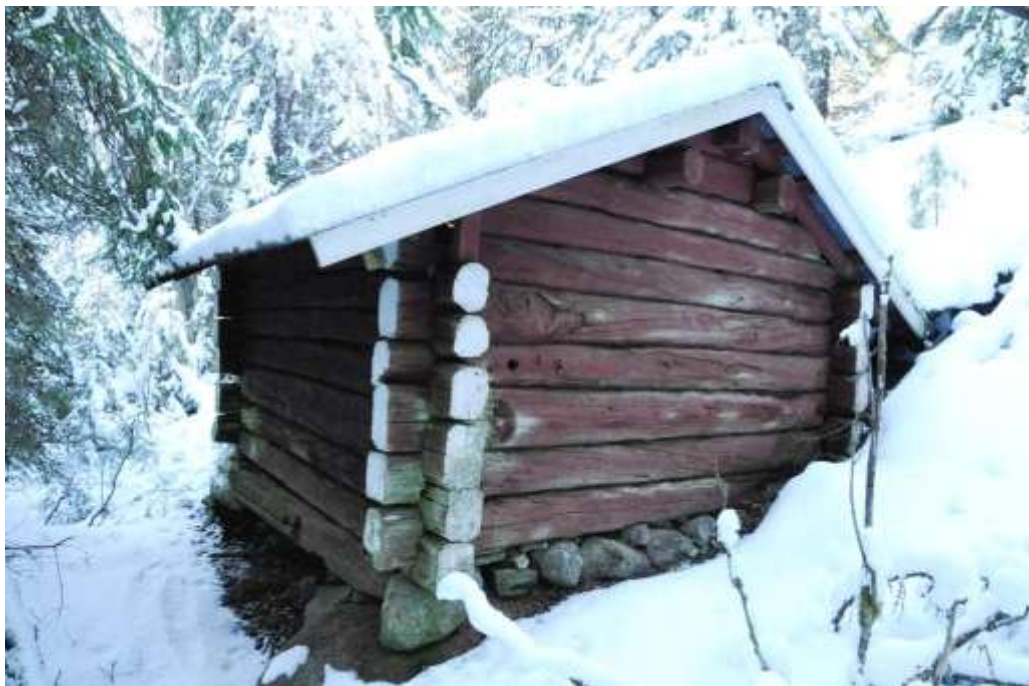
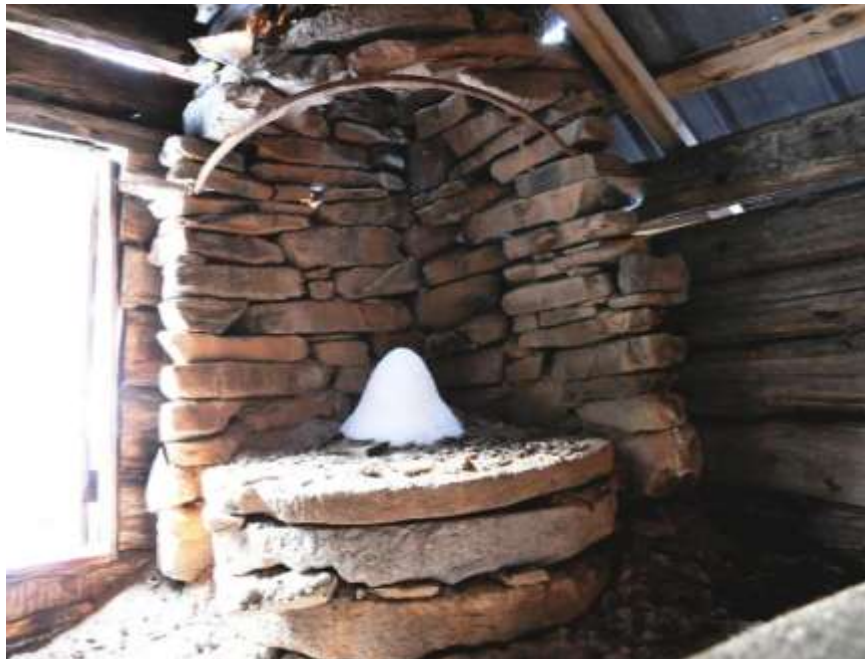
### Mjölmarstuga (objekt 111)

Liten stuga med timmerstomme och grund av natursten. Rödfärgad med vitmålade knutskallar. Tak av pannplåt. Skorsten av natursten. Vitmålade vindskivor.

Inne i stugan finns en öppen spis i det nordvästra hörnet. Härden på spisen består av gamla kvarnstenar. Övrig spis är kallmurad med flata stenar. Jordgolv.

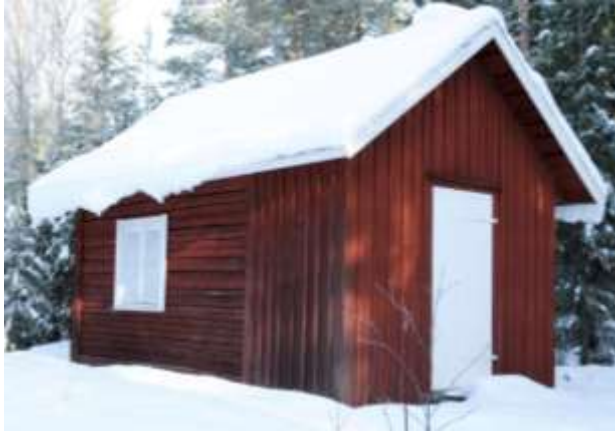
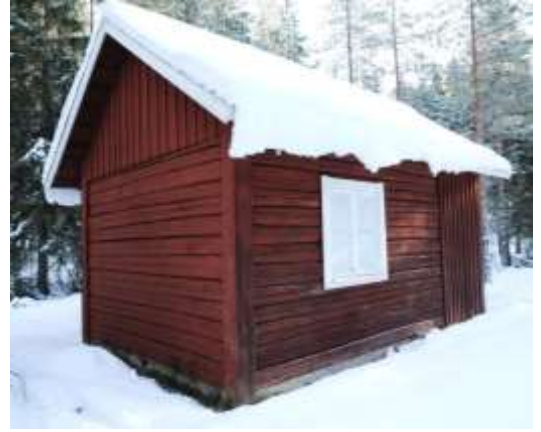
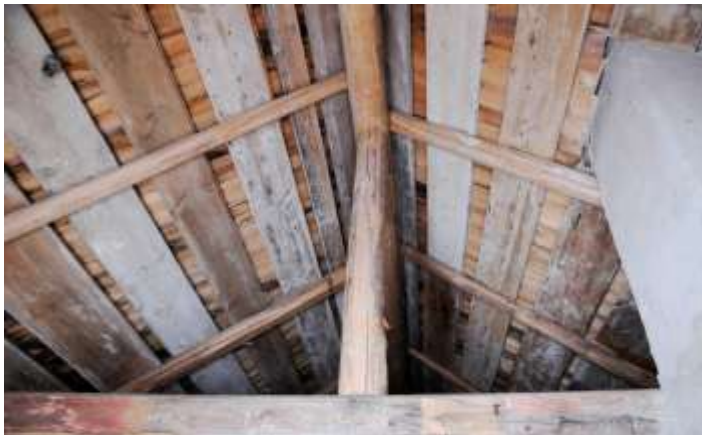
### **Stuga (objekt 131)**

Rödfärgad timmerstuga med förstuga mot söder av stående locklistpanel. Gavelspetsar klädda med locklistpanel. Tak av pannplåt. Under plåten finns ett äldre spåntak. Gjuten grund. Litet fönster mot väster. Vitmålade vindschivor. Vitmålad plankdörr med äldre lås. Nyare skorsten.

Murstock mot söder och förstugan. Innertaket på loftet består av breda återvunna brädor, troligtvis golvbrädor.

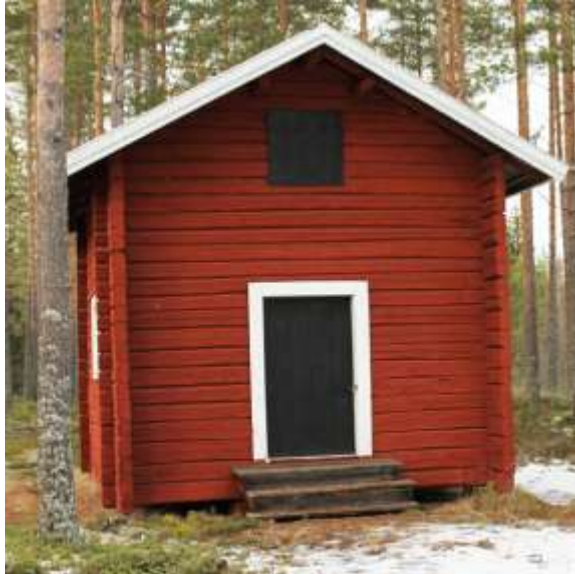
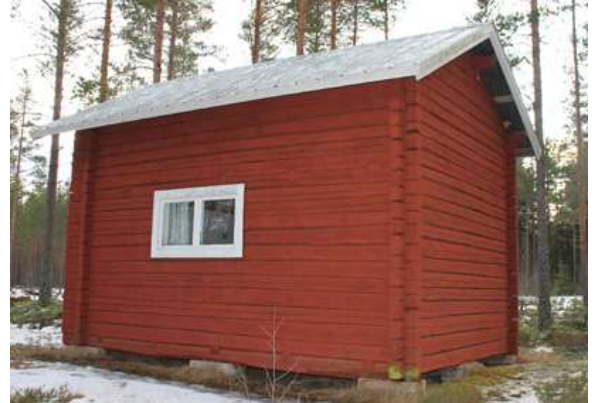
### Stuga (objekt 147)

Rödfärgad timmerstomme. Tak av pannplåt. Svartmålad dörr och vindslucka av plankkonstruktion mot söder. Står på små betongplintar. Vitmålade vindskivor. Litet fönster mot öster.

Står stugan på sin ursprungliga plats? Har den möjligtvis blivit flyttad på senare tid till denna plats? Stugan var låst vid inventeringstillfället.

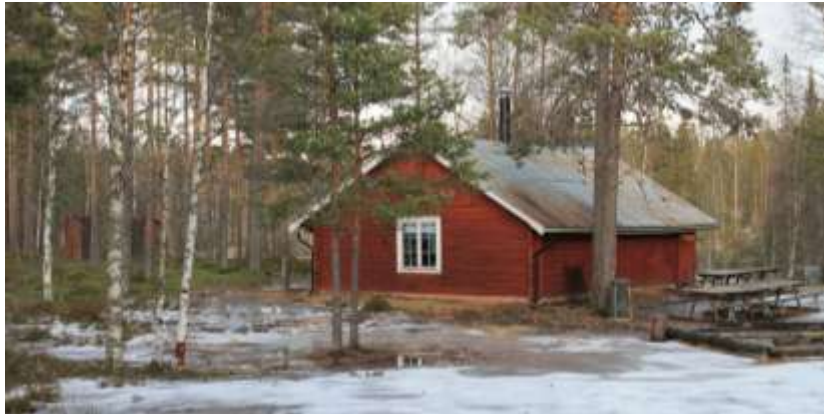
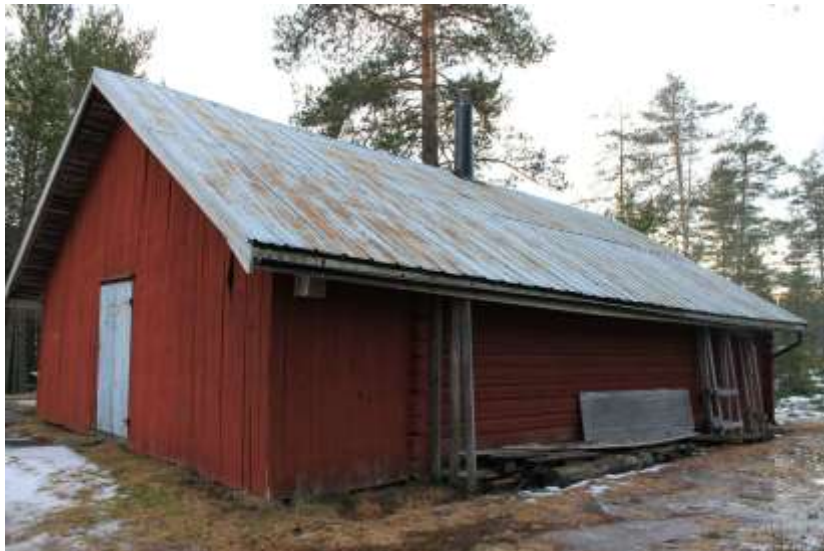
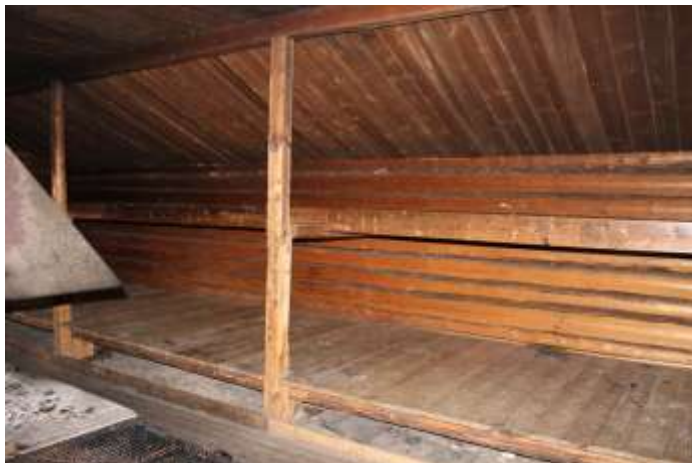
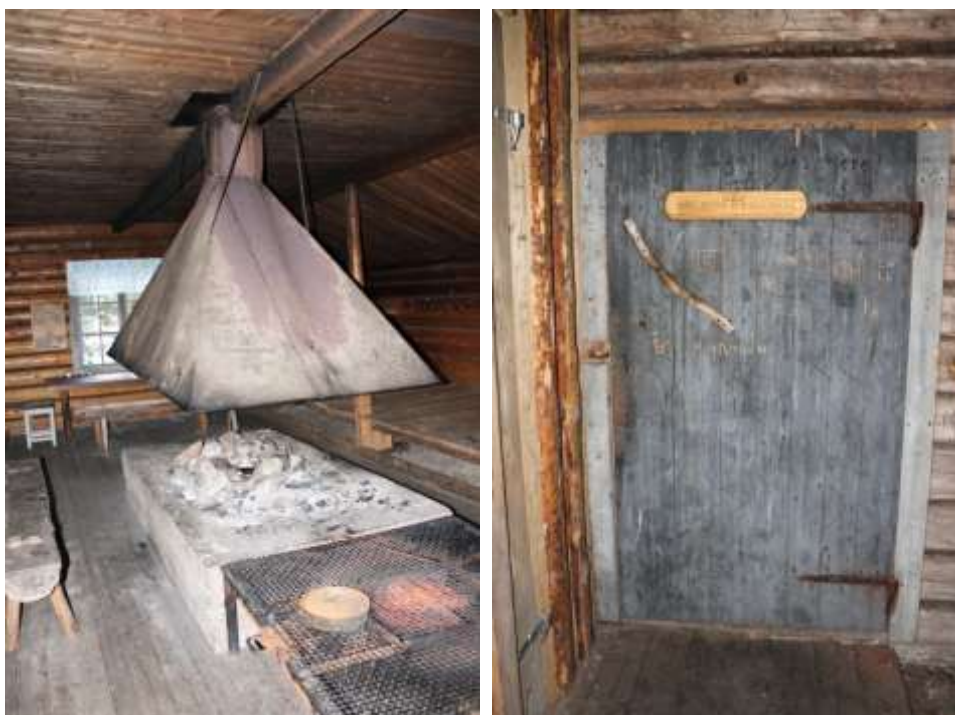
### Flottarkoja (objekt 124)

Större flottarkoja med rödfärgad timmerstomme med en förstuga av stående panel i olika bredder. Tak av pannplåt. Under plåttaket finns ett äldre spåntak. Gråblåmålad dörr av stående plank. Gjuten grund. Spröjsat fönster, två lufter med 6 rutor i varje.

Inne i kojan finns 12 väggfasta sovplatser. I mitten av rummet finns en eldstad med en kåpa i plåt. Väggarna består av den obehandlade timmerstommen, tak och golv av obehandlad plank.

I förstugan finns ett förråd för ved och det är öppet tillnock och till loftet.

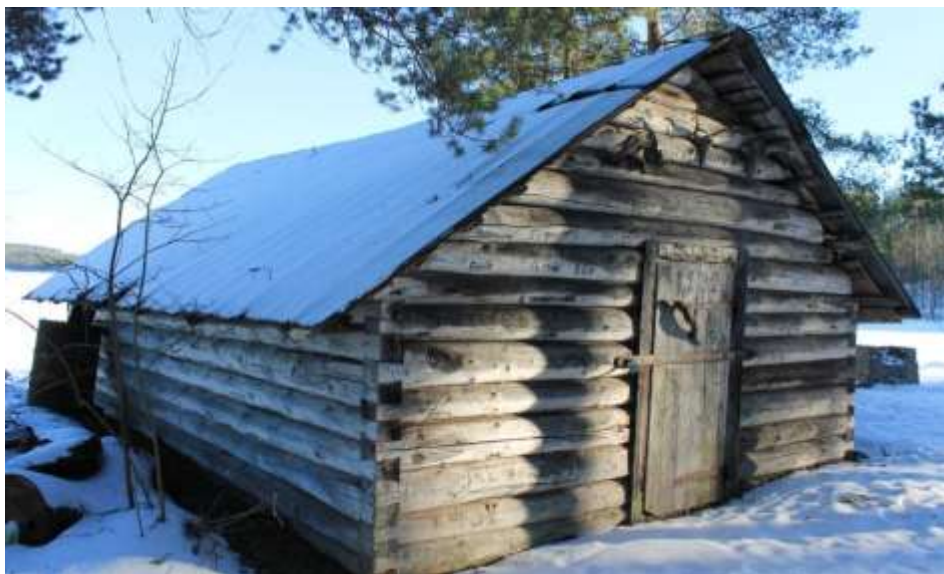
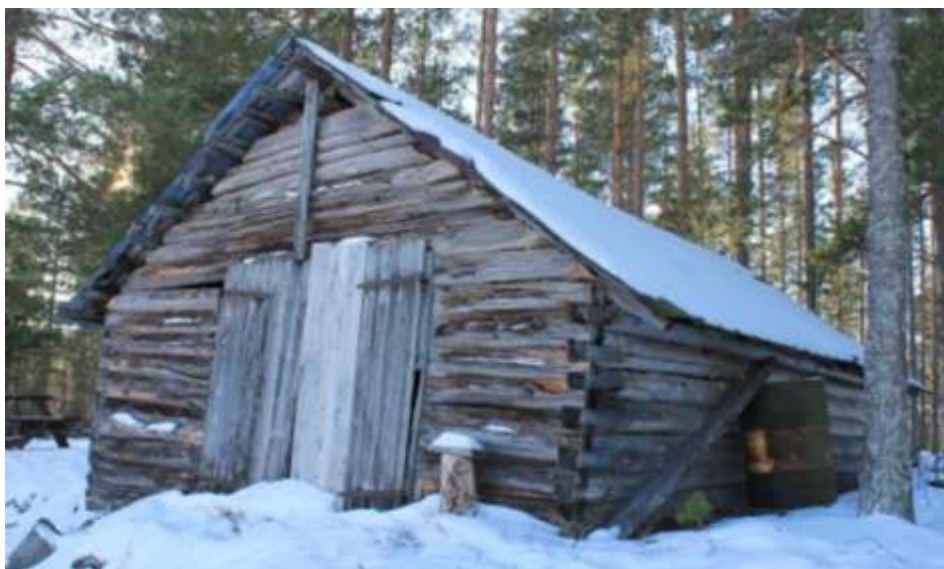
### Båthus (objekt 39)

Obehandlad timmerstomme med avkapade knutskallar. Tak av pannplåt. Under plåttaket finns ett äldre spåntak. Grund av natursten. Ingången består av en enkel plankdörr. Vid gaveln mot Acksjön finns en port bestående av två enkla plankdörrar.

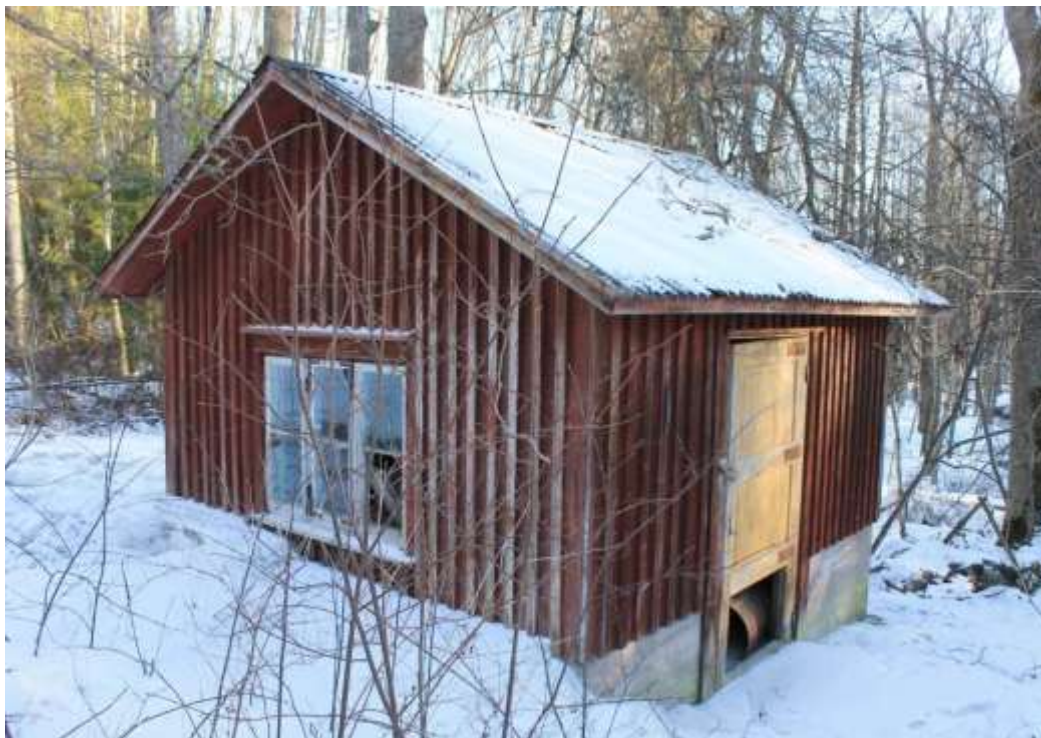
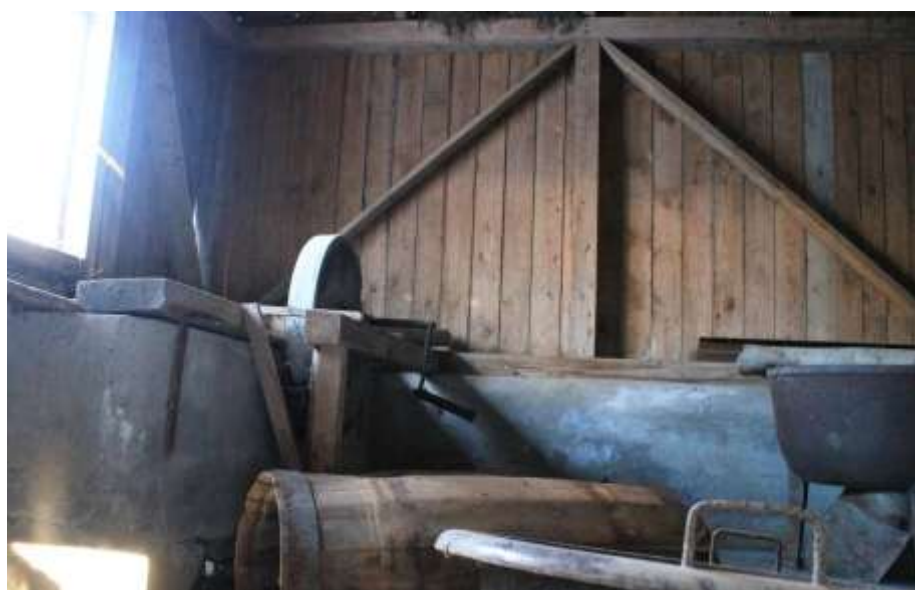
### Bykhus nr 1 (objekt 88)

Litet bykhus/tvättstuga med rödfärgad locklistpanel. Tak av korrugerad plåt. Gjuten sockel. Gulmålad spegeldörr där den nedersta spegeln är borttagen. Ett fönster med 6 rutor. Rödmålade vindskivor.

Inne i bykhuset består väggarna av ytterväggens omålade panel. Betonggolv. Inget innertak. I bykhuset finns bl.a. ett bykkr och en pannmur.

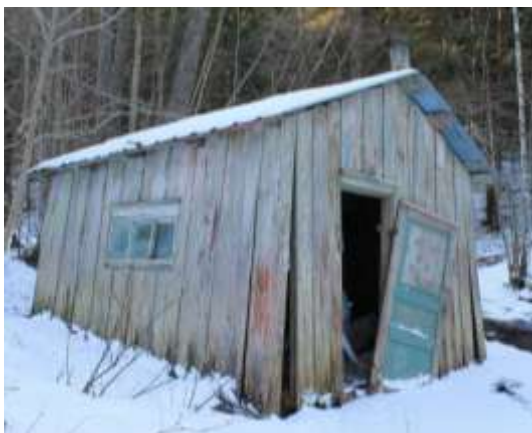
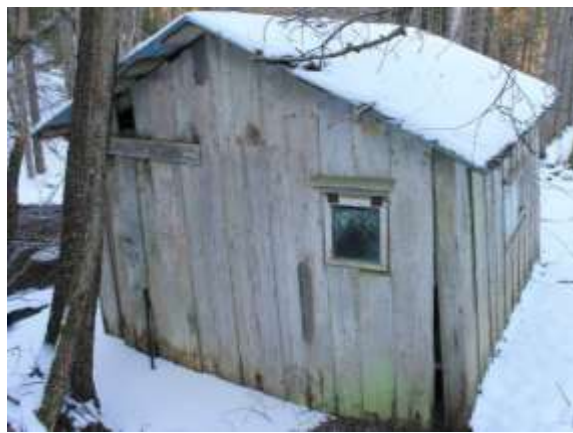
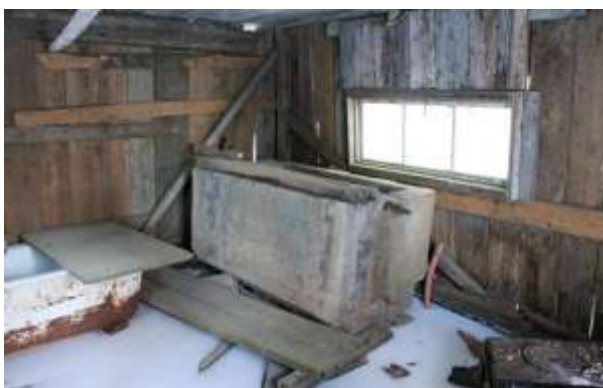
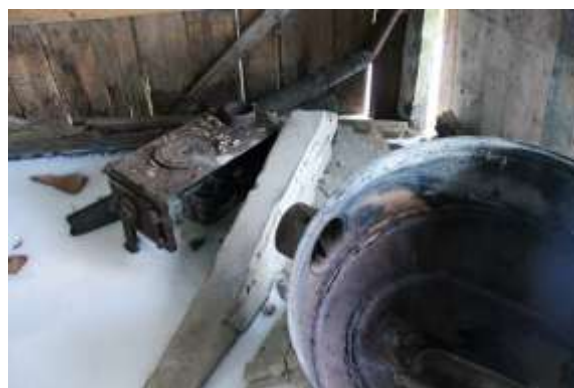
### Bykhus nr 2 (objekt 79)

Litet bykhus/tvättstuga med väggar av bred panel. Har troligtvis varit målat tidigare då spår finns av en röd kulör. Tak av pannplåt. Grund oklar. Spegeldörr. Tre små fönster, två med tre rutor samt ett med en ruta. Liten skorsten av plåt.

Inne i bykhuset består väggarna av ytterväggens omålade panel. Trätak som varit vitmålat/vit slammat. Betonggolv? I bykhuset finns bl.a. ett bykkr, en pannmur och delar av en vedspis.

Bykhus nr 2 i mycket dåligt skick och bör snarast renoveras/restaureras för att det ska kunna räddas och bevaras.
