# Ängslador & madängar

Madängar är naturligt våta slåttermarker som låg i utmarken, långt från byn och gården. För förvaring av höet till vintern uppfördes därför ängslador. Madängen och ladan var viktiga delar i foderproduktionen men deras funktion finns inte längre kvar, därför är de extra viktiga att vårda och bevara.

Vårda vattendragens  
KULTURARV

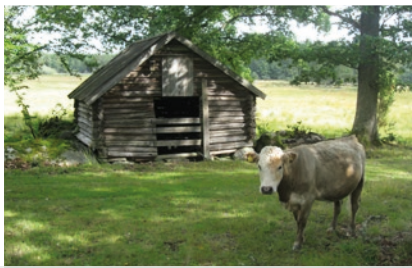
De äldsta ängsladorna var uppförda i timmer. Lekaremåla, Kalmar  
län. Foto: Per Lindegård

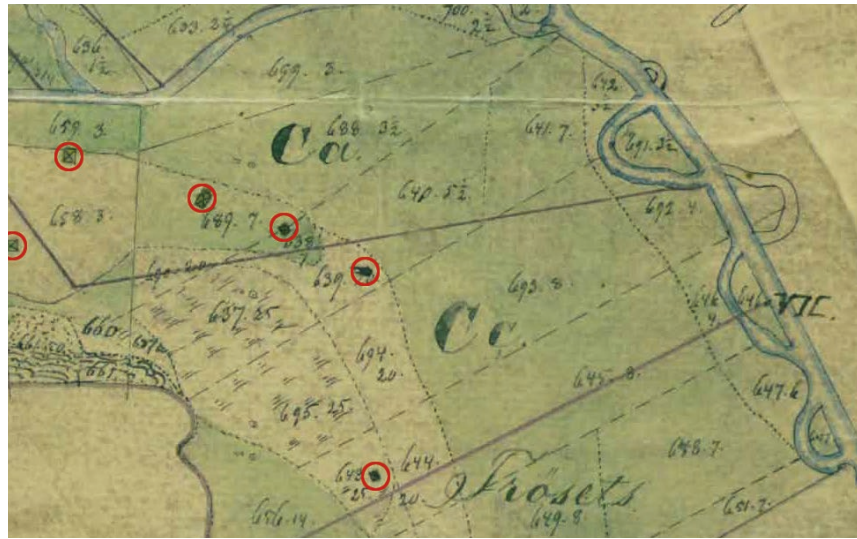
▲ Ett bra sätt att lokalisera och datera ängslador är att studera historiska kartor. Laga skifteskartan från 1865 visar ett större antal ängslador (röda cirklar) fördelade på olika ägor längs madängarna. Ladorna är placerade i kanten av madängen, på ett högre och torrare parti. Notera också den meandrande ån som här håller på att rätas ut. Byn Ljunganäs, Vetlanda kommun. Från Ängsladan i landskapet, A Franzén, Jönköpings ländsmuseums rapport 2013:53

Ett annat dateringssätt är att studera historiska kartor där ängslador ofta finns markerade. Finns ängsladan eller resterna av den kvar på den markerade platsen kan det ge en fingervisning om ålder. Men äldre ängslador kan ha ersatts med nya byggnader eller flyttats och uppförts på annan plats. Detta kan försvåra tolkningen av hur gammal ladan är när man jämför med markering på till exempel en skifteskarta. Klart är dock att byggnaderna oavsett ålder utgör ett värdefullt bidrag till förståelsen av det äldre bondesamhällets markanvändning. "Ängsladorna är ängarnas "bebyggelse", foderproduktionens byggda monument, del av den rika biologiska mångfald som finns i ängen".

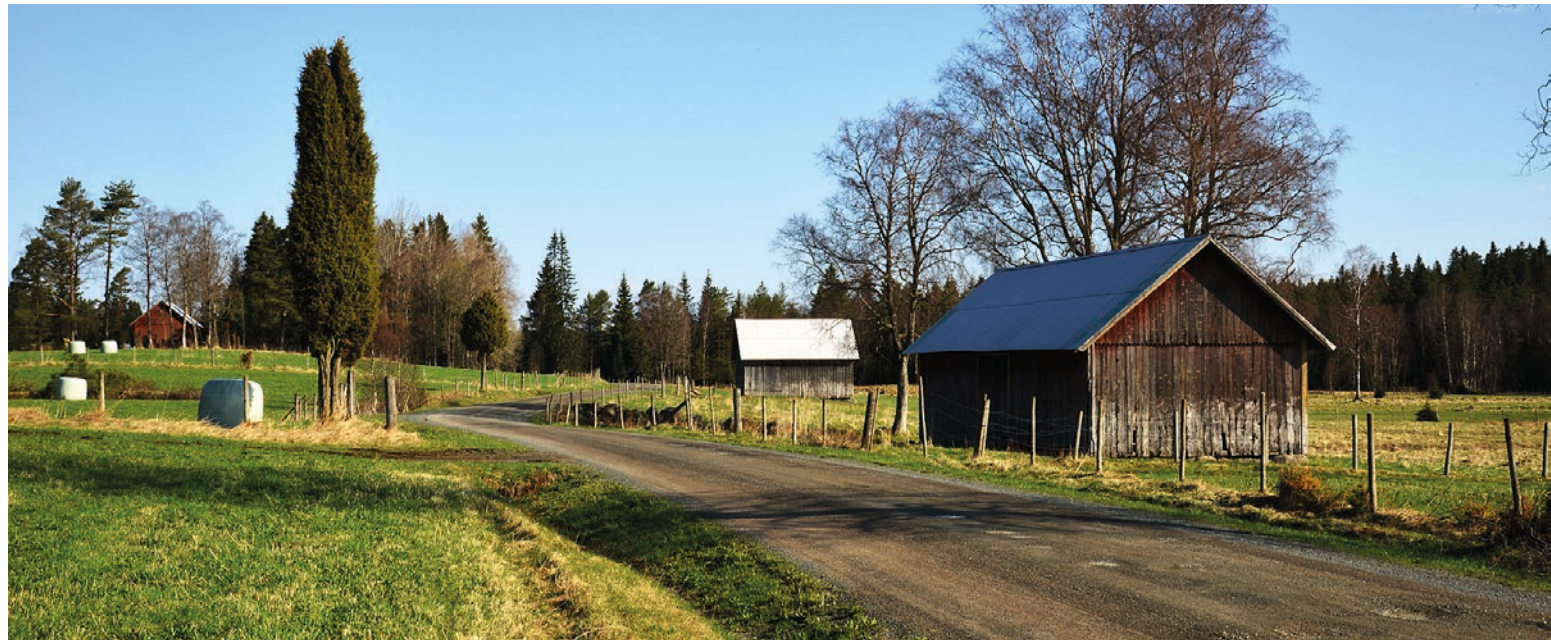
▲ Exempel på den yngre typen av ängslada med stolpverk och glespanel. Foto: Göran Sandstedt

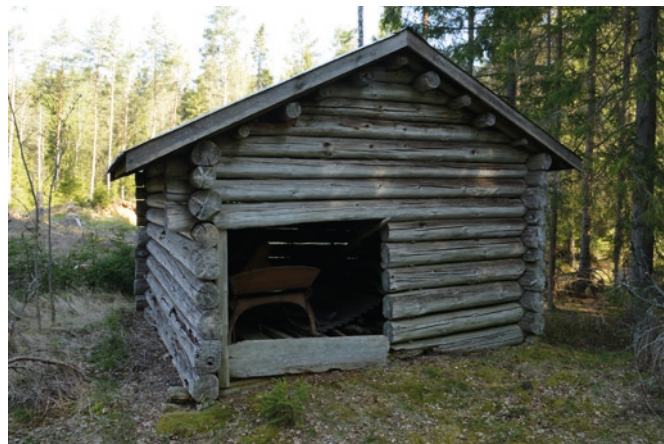
▼ Timmerlada från slutet av 1700-talet. Ingång på gaveln är liksom rundtimret ett ålderstecken. Foto: Göran Sandstedt

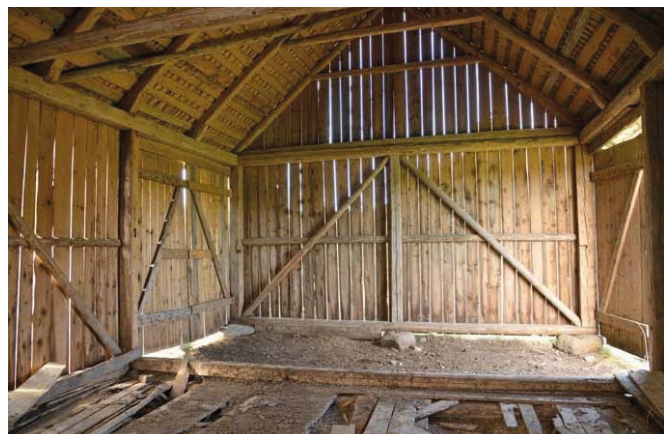
▼ Ängslada med glespanel, gav liksom rundtimret bra luftväxling. Utrymmet där höet förvarades har golv. Den bortre delen där golv saknas, kunde man köra ige-  
nom. Foto: Göran Sandstedt

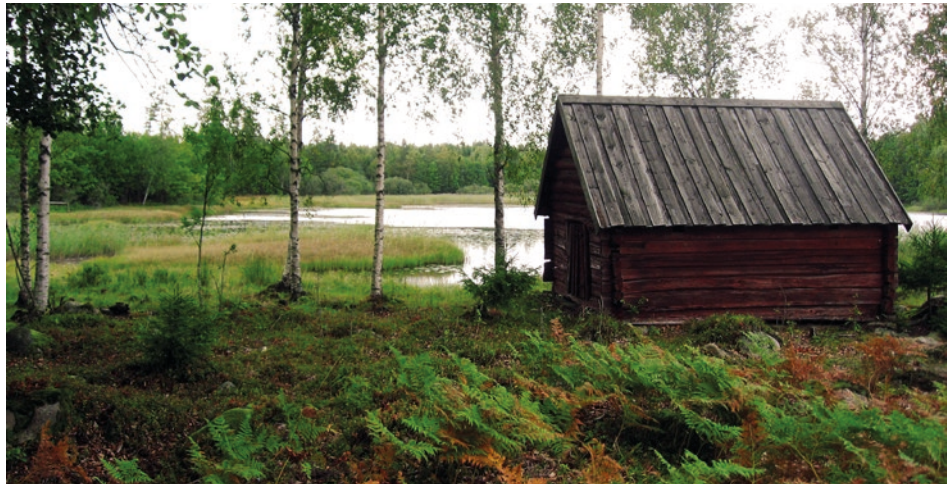
▲ Timmerlada med bräddtak från Lekarmåla i Kalmar. Foto: Per Lindegård
