## ATT VÅRDA OCH BEVARA

Vårda vattendragens  
KULTURARV

# Broar och vadställen

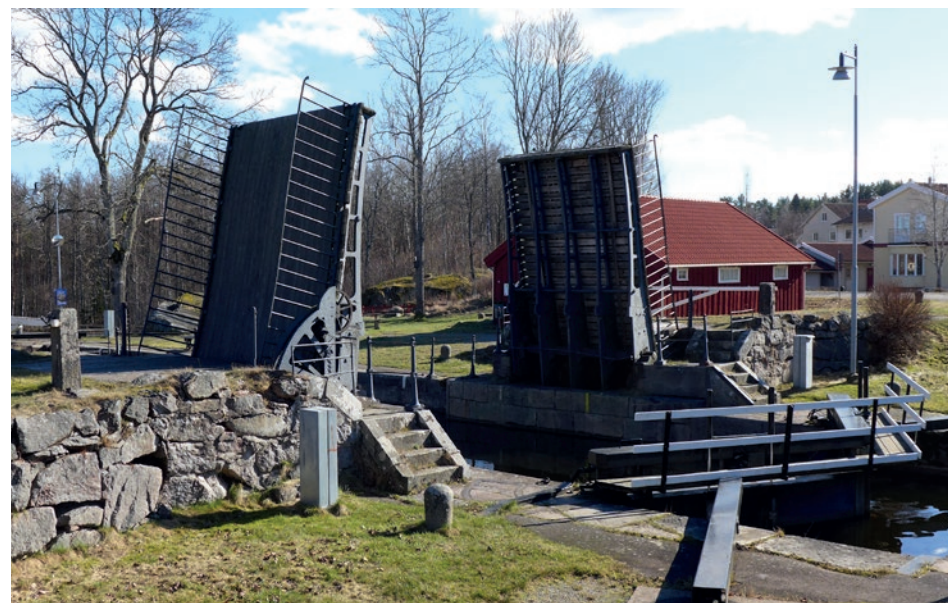
▲ Sveriges äldsta gjutjärnsbro tillverkad vid Stafsjö Bruk 1813. Bron går över Göta Kanal vid slussen i Forsvik, Västra Götalands län. Foto: Lena Ljungberg och Thomas Carlquist

Under 1800- och 1900-talen byggdes även broar av järn i Sverige, bland annat i samband med att järnvägsnätet byggdes ut och i anslutning till landets kanaler. Sveriges äldsta gjutjärnsbro från 1813 finns vid Göta kanal i Forsvik.

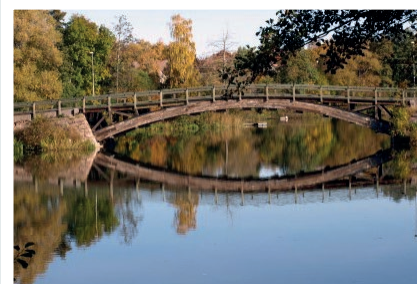
Bågbro av trä över Motala ström byggd år 1889, Skärblacka, Östergötlands län. Foto: Sven Erik Steén

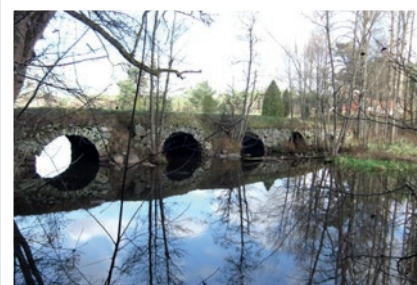
Stenvalvsbron över Emån norr om Alseda i Jönköpings län. Bron är mer känd som Bärbäcksbron och kan vara från 1600-talet.

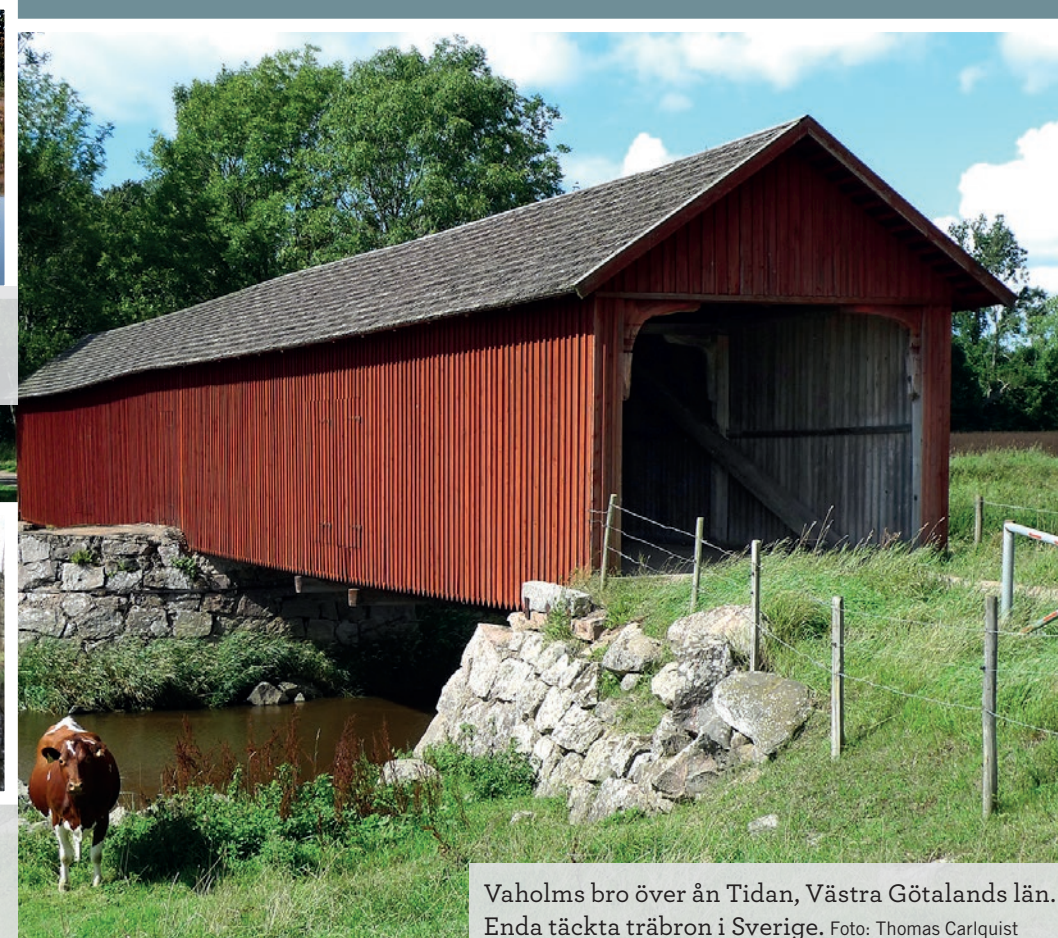
Vaholms bro över ån Tidan, Västra Götalands län. Enda täckta träbron i Sverige. Foto: Thomas Carlquist

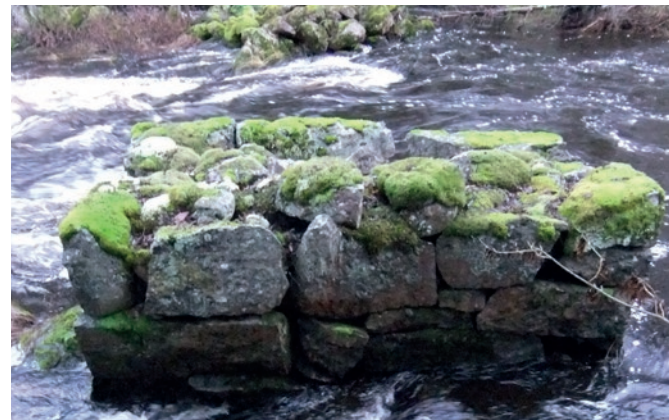
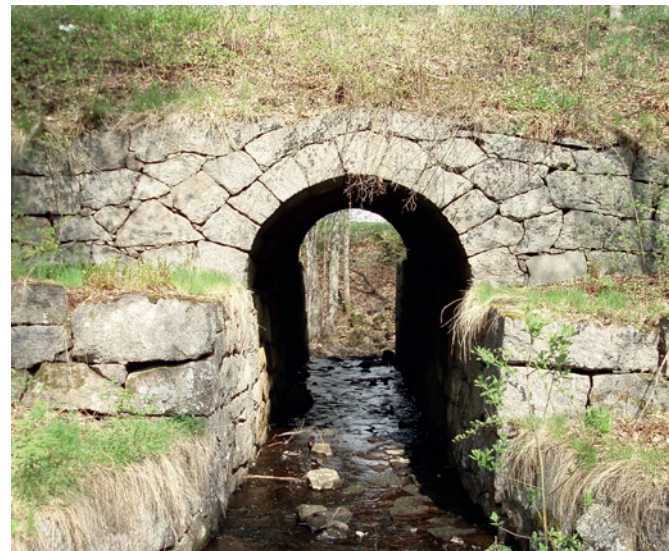
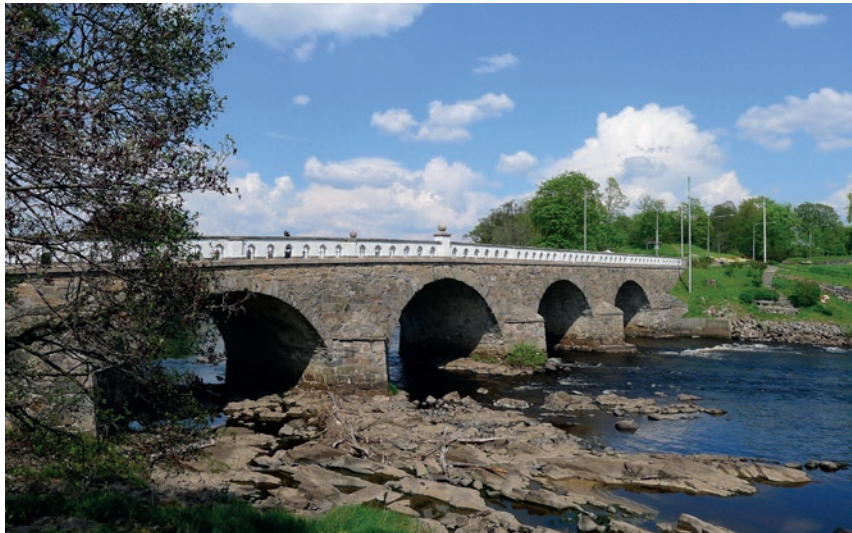
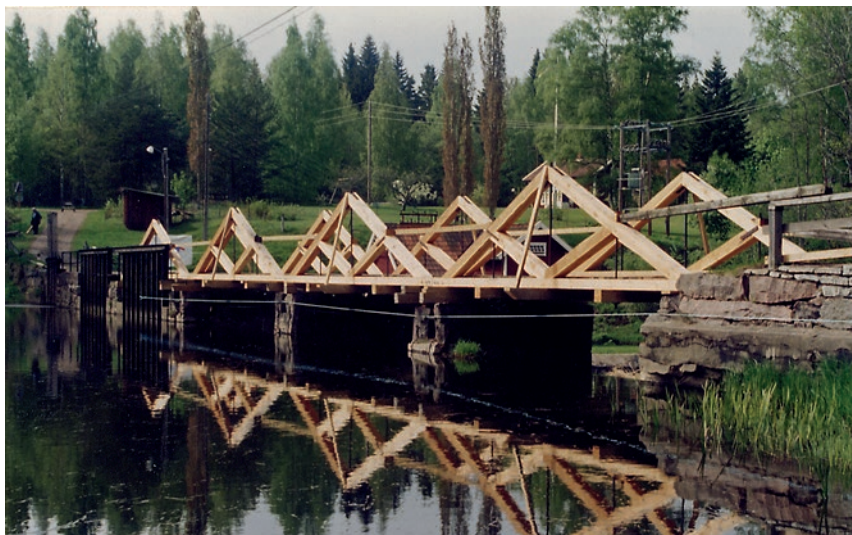
- ▲ Tullbron i Falkenberg är byggd på 1760-talet över ån Ätran, Hallands län. Foto: Thomas Carlquist
- ◄ Rester av fundament till bro vid Kvillsfors/Turefors laxfiskeplats, Jönköping län. Foto: Anders Kraft
- ◄ Välbyggd stenvalvsbro. Åtvidaberg, Östergötlands län. Foto: Malin Svarvar
- ▼ Mindre hängverksbroar förekommer än idag på landsbygden i Sverige. Åkleby bro över Ösan, Västra Götalands län. Foto: Thomas Carlquist

*Valvbrons* princip är att belastning tas upp i form av tryckkrafter utefter valvet. Bron kan vila på ett eller flera valv. Många stenvalvsbroar är byggda av natursten som är kallmurad, det vill säga stenen är lagd utan murbruk. Under 1800-talet och början av

1900-talet användes tuktad och bearbetad sten. En välbyggd stenbro kan stå i hundratals år med enklare underhåll. Anläggningskostnaderna var dock höga och krävde ett stort tekniskt kunnande. En enklare variant var *balk-* och *plattbroar*, som innebar att stenhällar och block lades på enkla landfästen vid diken och bäckar.

Oavsett brotyp och material, har de mer omsorgsfullt byggda broarna vid lite större vattendrag robustare landfästen av sten och mellanstöd grundlagda ute i vattnet. Utformningen på de mest utsatta partierna fyllde oftast en praktisk funktion. Många brostöd är till exempel på uppströmssidan förstärkta med så kallad strömnäbb/pelarnos i syfte att stå emot påfrestande krafter från is eller timmer och annat material som passerar under bron.

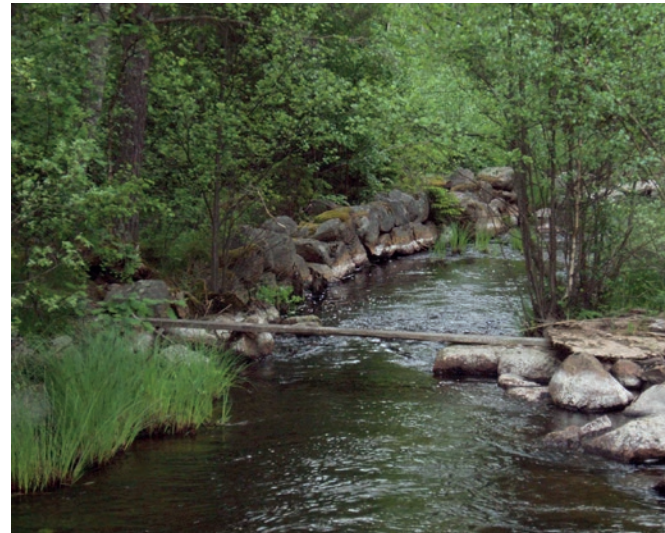
- ▲ En träspång över ett vattendrag. Så kunde en äldre enkel bro kanske se ut. Foto: Coco Dederig

Människan har visat prov på stor uppfinningsrikedom när det gäller att ta sig över vattendrag och våtmarker. En vanlig typ av övergång var en *rishädd* kanske förstärkt med sten, grus och jord vid sankare partier och vattendrag. En annan typ av enklare övergång kunde vara en *träspång* över smalare åar och bäckar. Det enklaste alternativet var att fälla ett träd över vattnet.

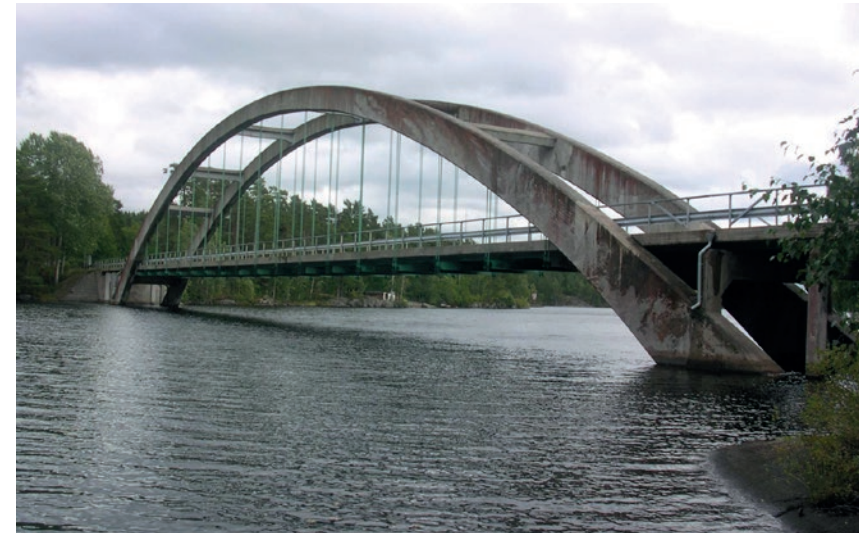
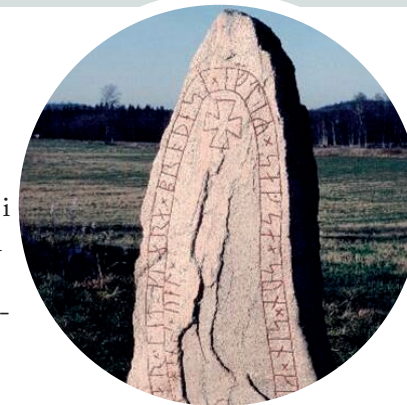
- ▲ Betong som byggnadsmaterial gav spännande former och längre spännvidd. Anvedebobron över Långsjön väster om Ankarsrum är en bågbro byggd 1933. Foto: Coco Dederig
- ▼ Runstenen berättar om vem som byggde bron. ”Tormar lät göra denna bro efter Saxe, sin son. Gud hjälpe hans ande väl.” Glömsjö, Nävelsjö socken, Jönköpings län. Foto: P-O Ringqvist

I och med betongens införande vid sekelskiftet 1900 ökar broarnas bärförmåga och de nya materialen tar över brobyggnadskonsten. Vägverket har gjort en inventering av kulturhistoriskt värdefulla broar, där det framgår att även de tidiga betongbroarna idag klassas som bevarandevärda. ■
